#### Příloha 4.3

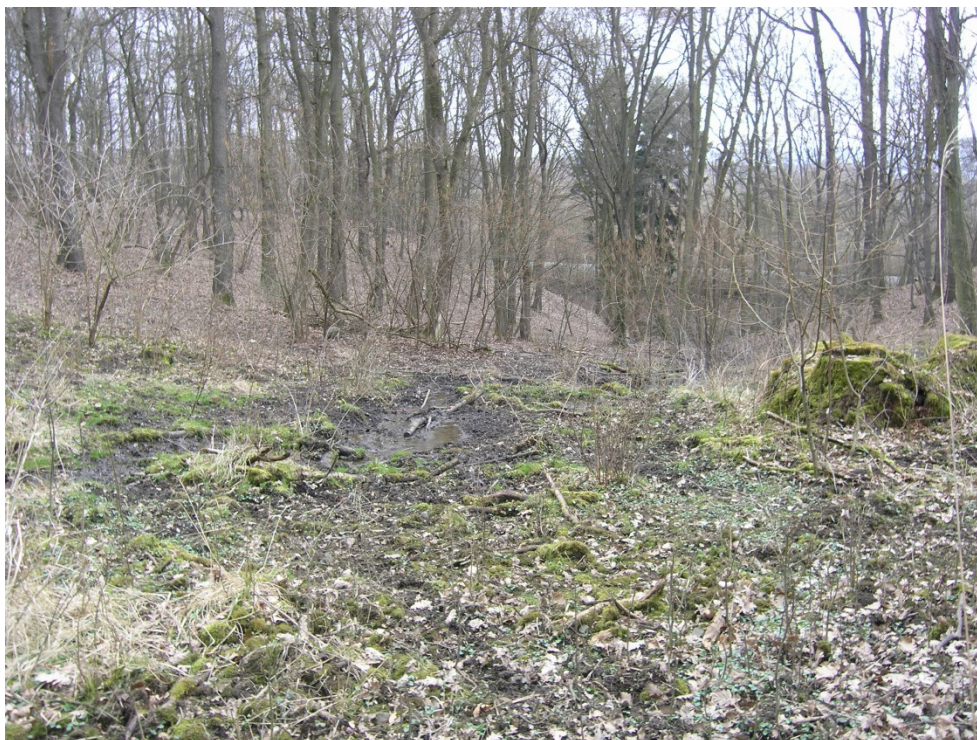
Dokumentační bod č. 2: pramen v JZ části pod odlučnou stěnou dočasně uklidněného sesuvu (foto J. Klimeš, březen 2016).

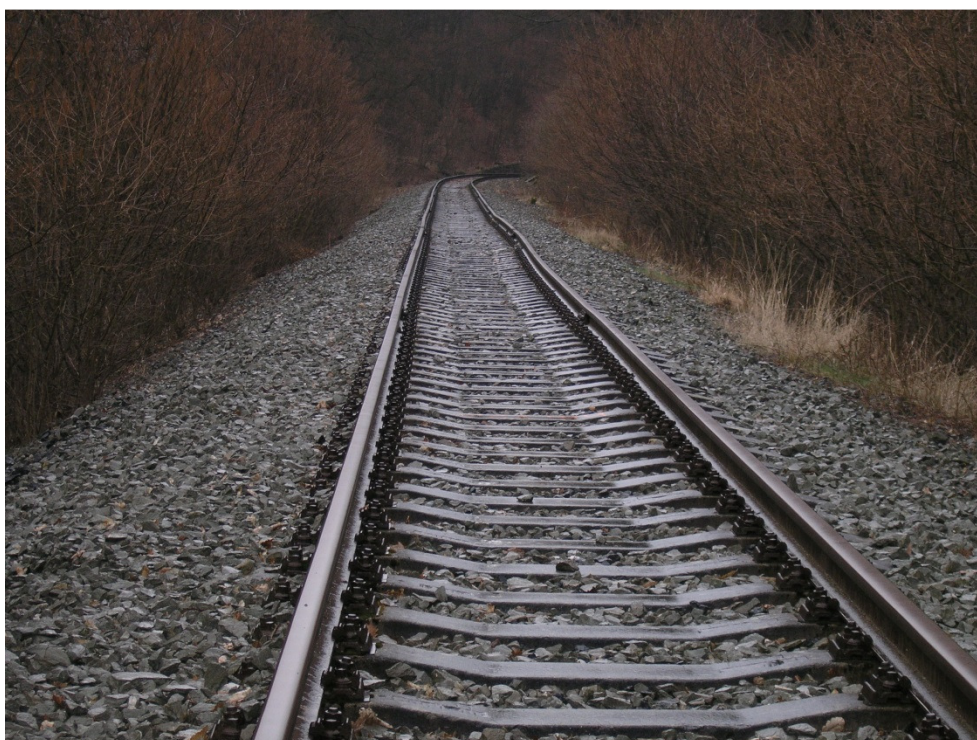
Dokumentační bod č. 2: ukazuje deformaci koleje na úseku trati Úpořiny - Chotiměř v JV části sesuvu – pohled na JV (foto J. Klimeš, březen 2016).

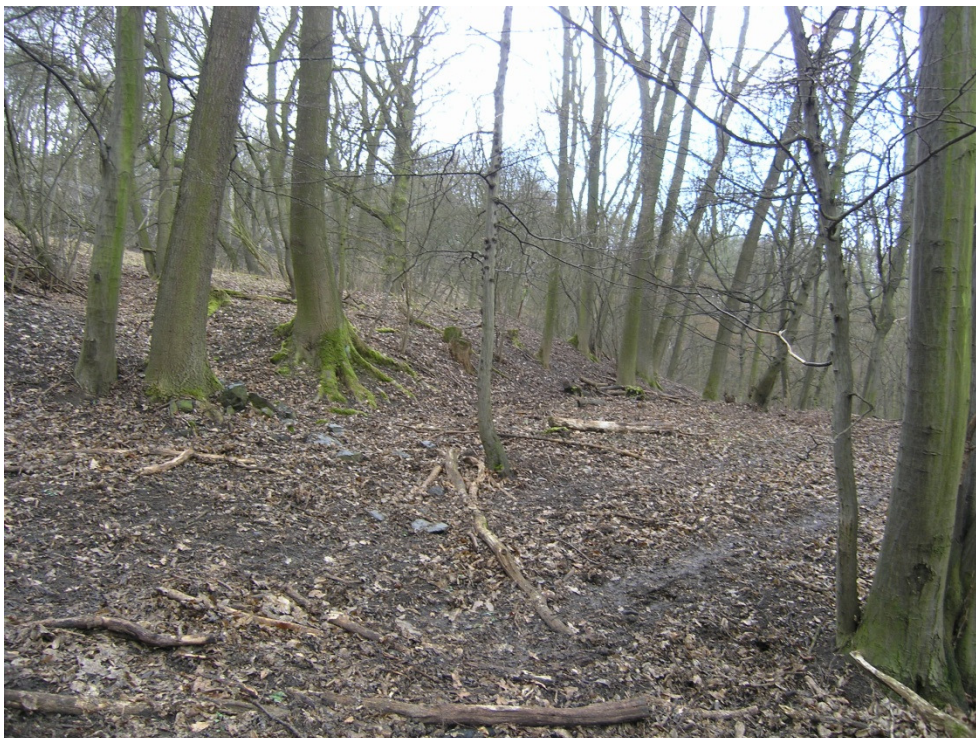
Dokumentační bod č. 2: dílčí odlučná stěna ve střední části porušuje plochý hřbet směrem ke staré svahové deformaci, která je ve V části dokumentované svahové deformace (foto J. Klimeš, březen 2016).

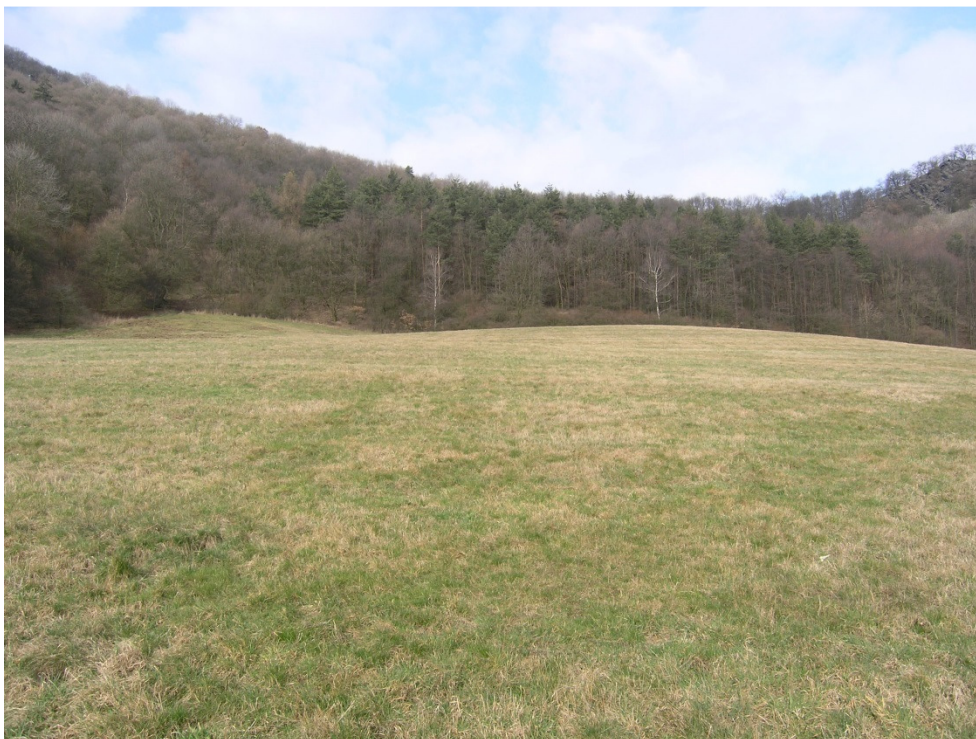
Dokumentační bod č. 3: plošina pod odlučnou stěnou staré svahové deformace (pohled na SZ, foto J. Klimeš, březen 2016)).

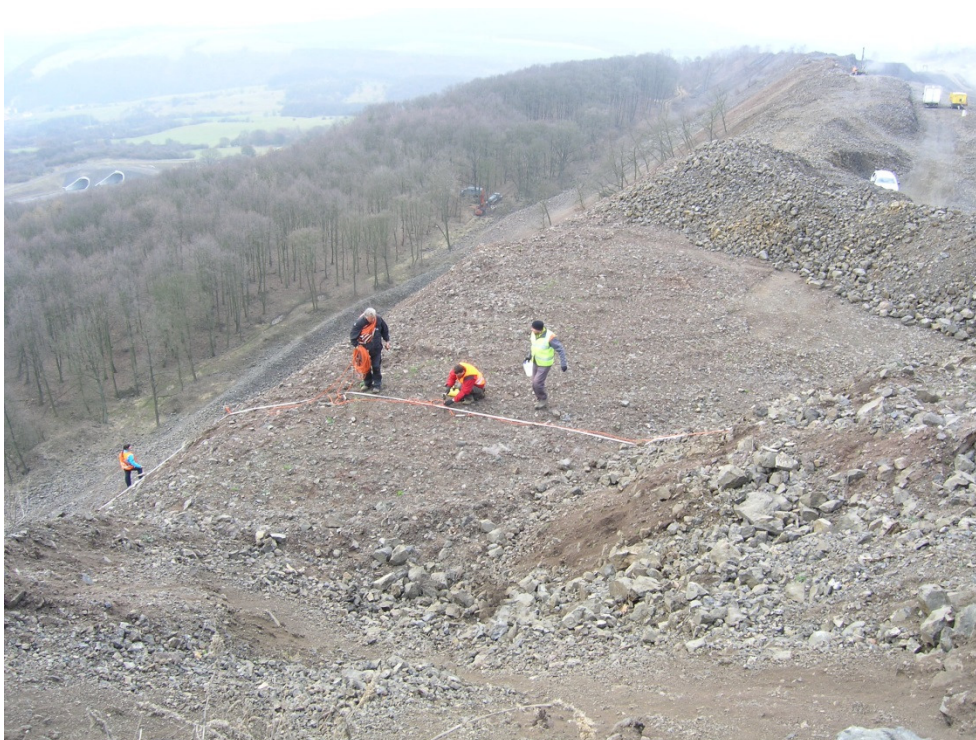
Dokumentační bod č. 4: pohled na JV na odlučnou oblast aktivního sesuvu. Stojící muž v tmavé bundě stojí v místě dosahu druhého aktivního poklesu (foto J. Klimeš, březen 2016).

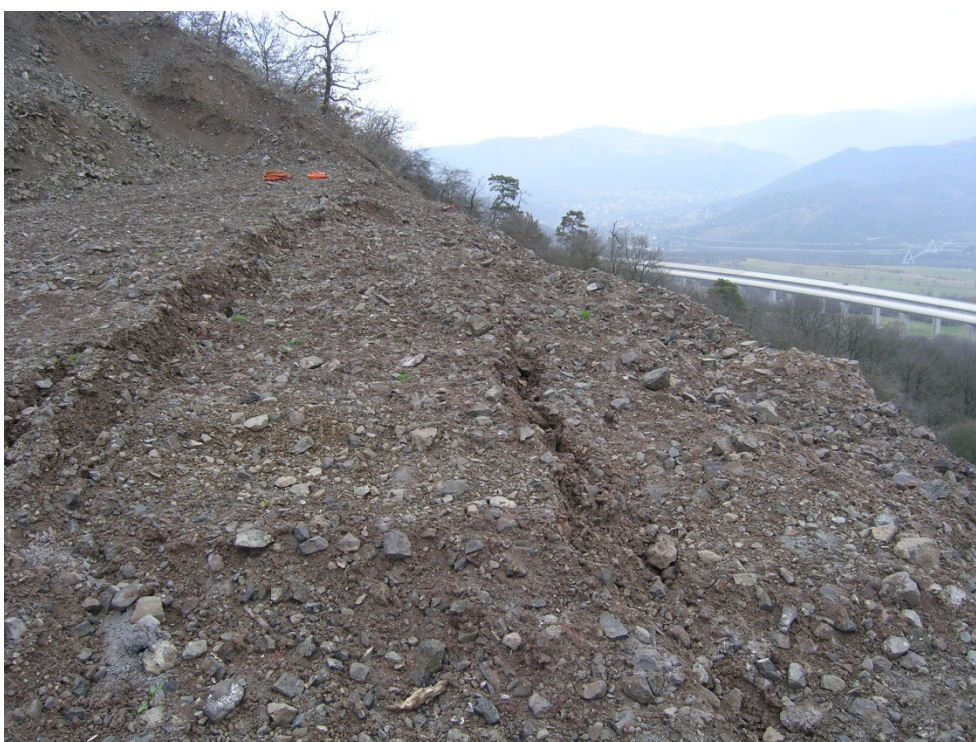
Dokumentační bod č. 4: detail dvou nad sebou vzniklých, nízkých odlučných stěn (pohled na SV, foto J. Klimeš, březen 2016)).

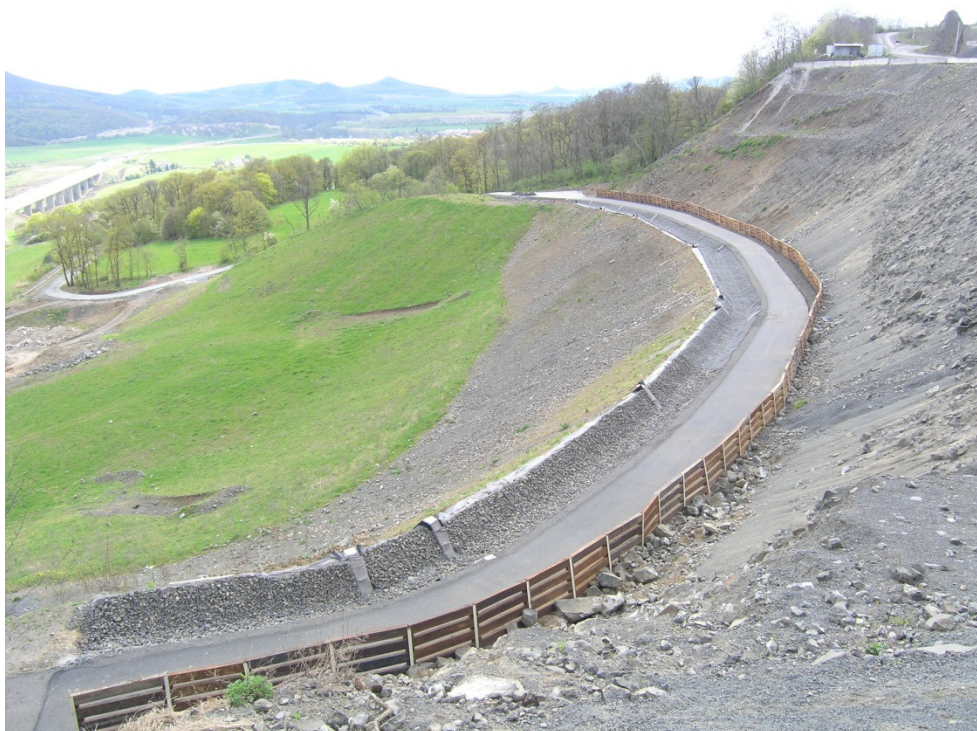
Dokumentační bod č. 6: pohled na JZ na sanovanou odlučnou oblast sesuvu z června 2013 (foto J. Klimeš, duben 2016).

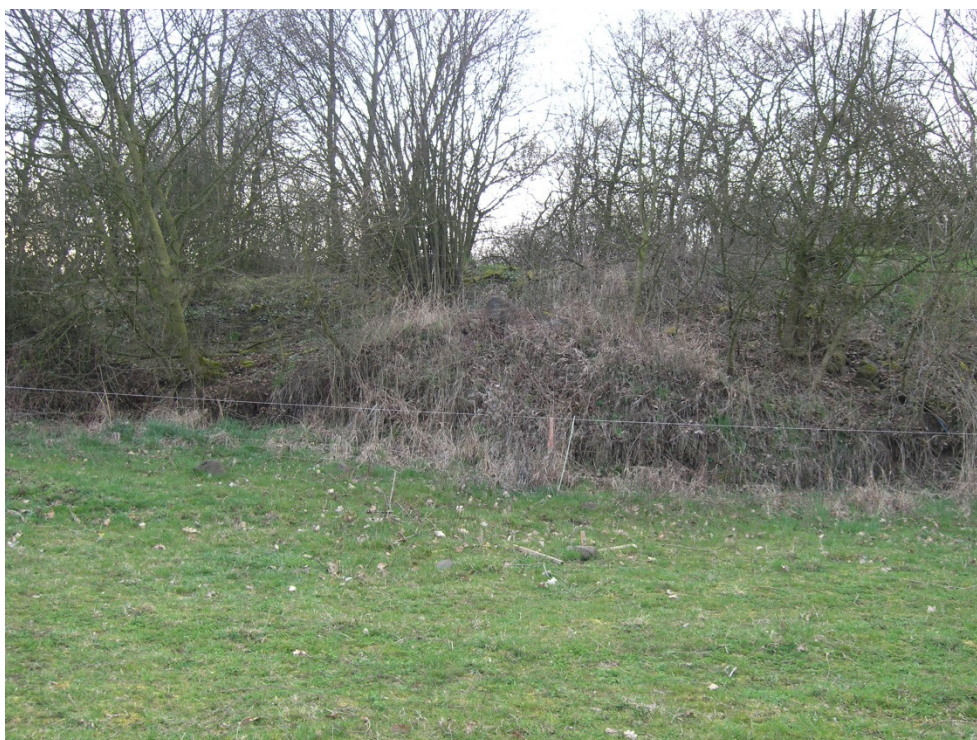
Dokumentační bod č. 6: čelo sesuvu z června 2013, nebylo zatím sanováno (foto J. Klimeš, duben 2016).

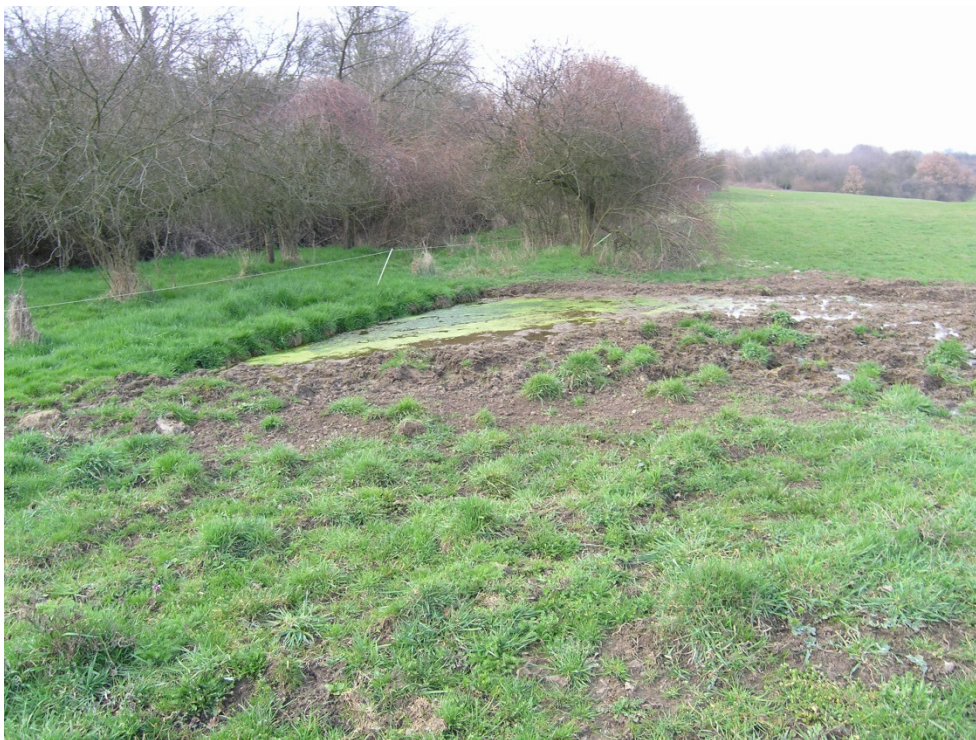
Dokumentační bod č. 6: pramen u JV okraje sesuvu z června 2013. Pramen se nachází před čelem sesuvu a je tvořen jezírkem, které je částečně zarostlé. Šířka jezírka jsou cca 3 m. Voda z něj volně vytéká směrem na VJV (na obrázku vpravo, foto J. Klimeš, duben 2016).

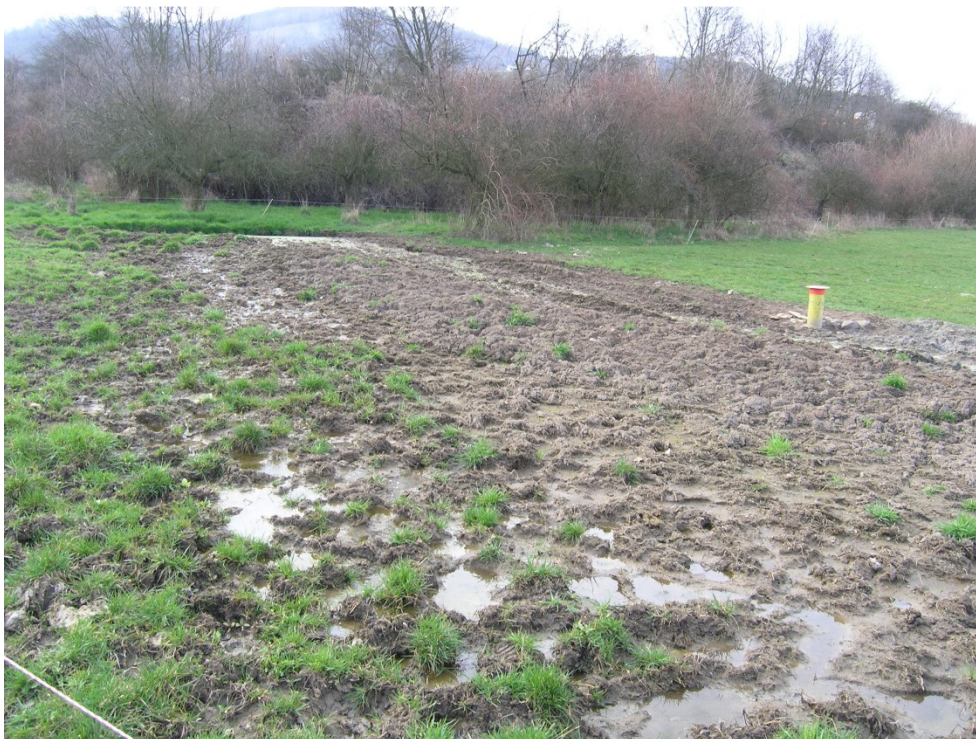
Dokumentační bod č. 6: pramen u JV okraje sesuvu z června 2013. Pohled na ZSZ ukazuje mokřinu, která vznikla pod pramenem a kde voda volně zasakuje do svahu na staré svahové deformaci (foto J. Klimeš, duben 2016).

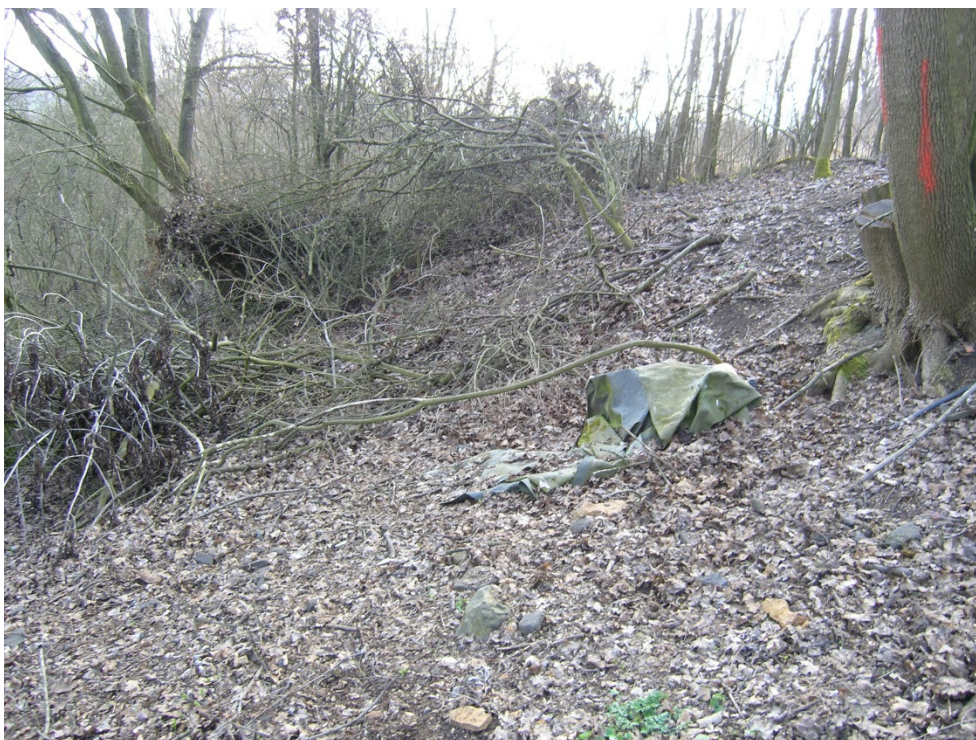
Dokumentační bod č. 8: nejvýše položená odlučná stěna dočasně uklidněného sesuvu (stupeň se stromem u pravého okraje fotografie, pohled na SZ, foto J. Klimeš, duben 2016).

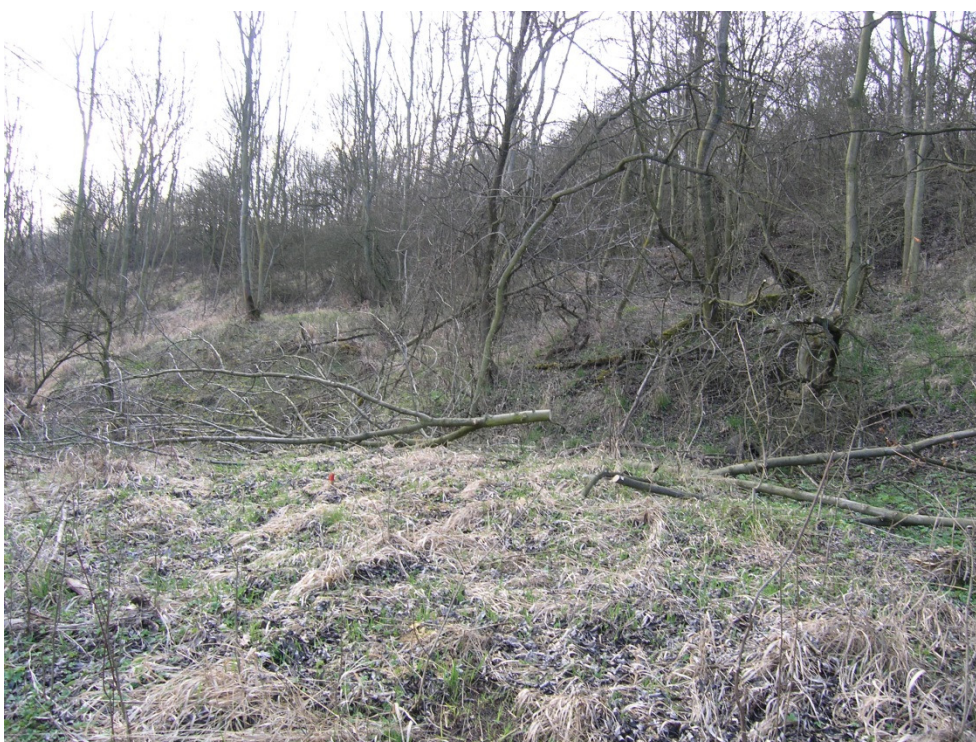
Dokumentační bod č. 8: hlavní odlučná stěna s dílčími sesutými bloky materiálu sesuvu (pohled na SZ, foto J. Klimeš, duben 2016).

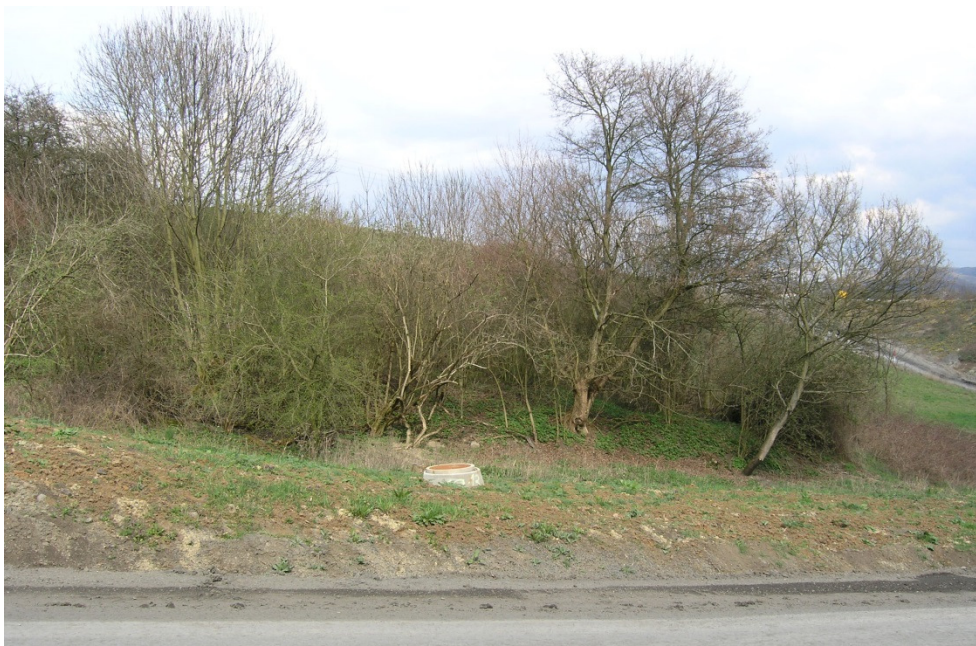
Dokumentační bod č. 8: čelo akumulace sesuvu v jeho spodní části (patrný stupeň za betonovou skruží, pohled na V, foto J. Klimeš, duben 2016).

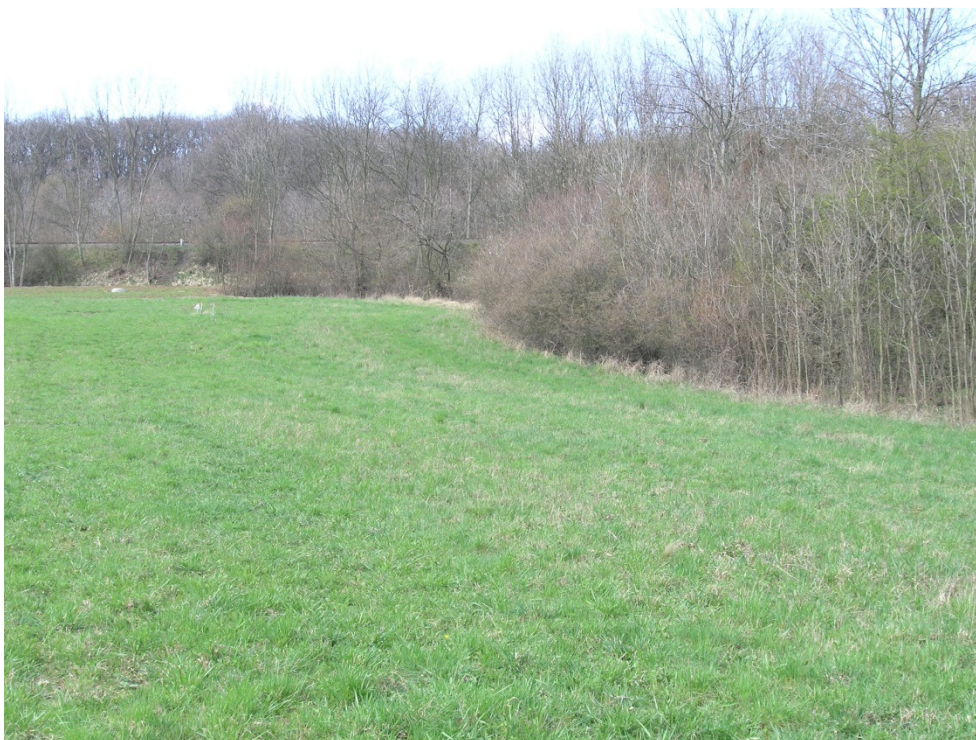
Dokumentační bod č. 8: pohled proti svahu na SSZ do míst, kde předchozí mapování identifikovalo pokračování sesuvu. V době dokumentace nebyly v těchto místech žádné stopy sesouvání patrné. K jejich zahlazení došlo pravděpodobně v důsledku zemědělské činnosti (foto J. Klimeš, duben 2016).

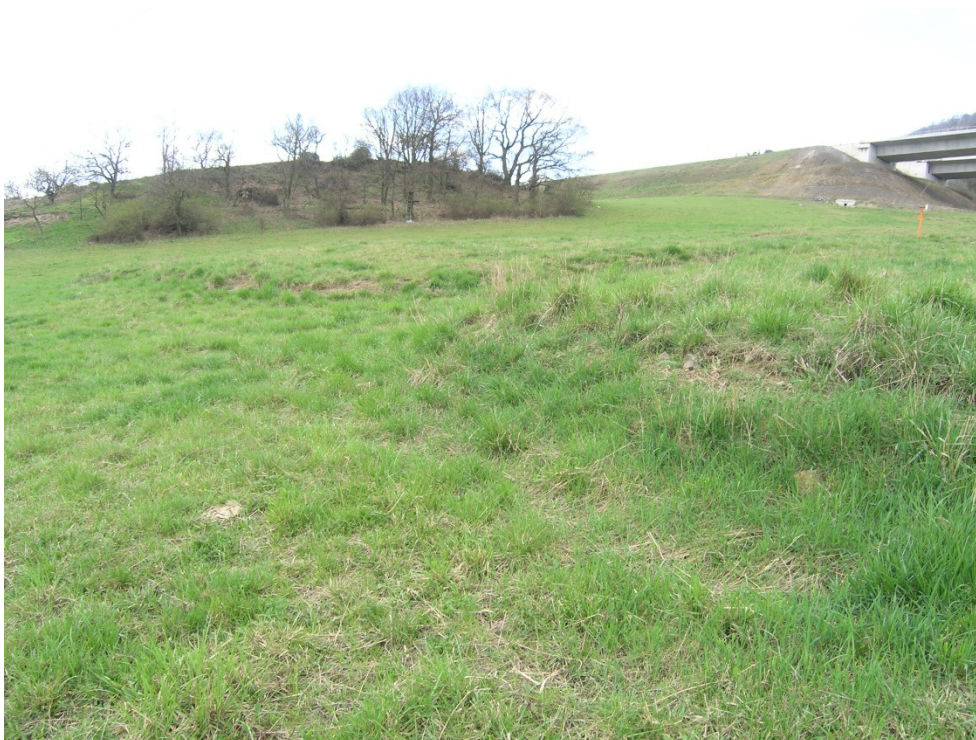
Dokumentační bod č. 10: pohled na čelo akumulace směrem na JZ (foto J. Klimeš, duben 2016).

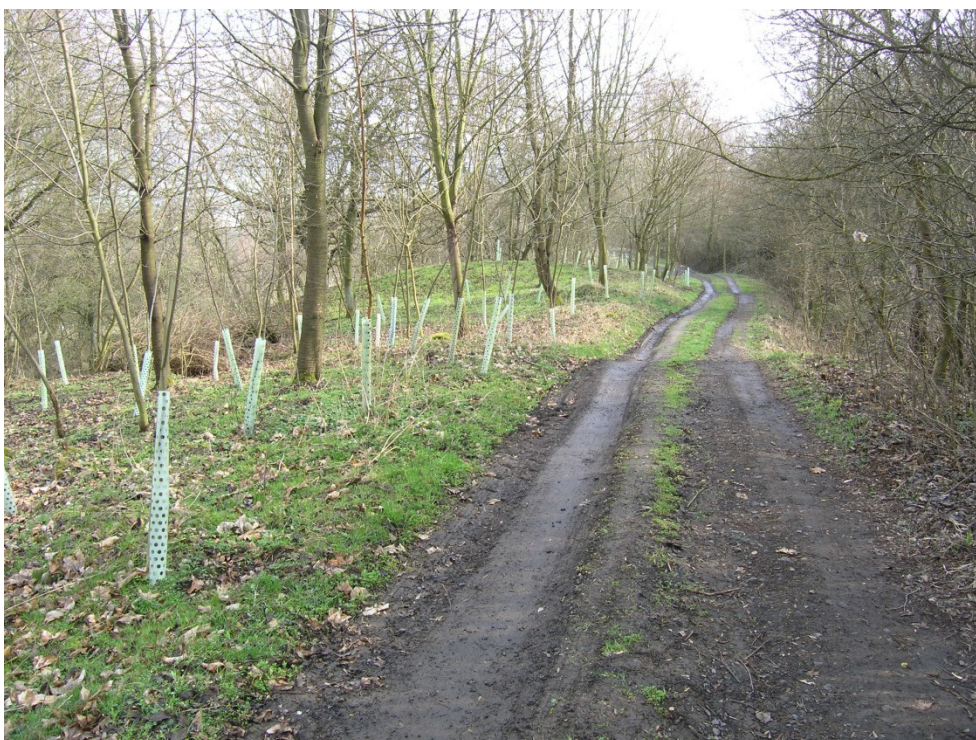
Dokumentační bod č. 11: hlavní odlučná stěna dočasně uklidněného sesuvu přetíná polní cestu, pohled na JV (foto J. Klimeš, duben 2016).

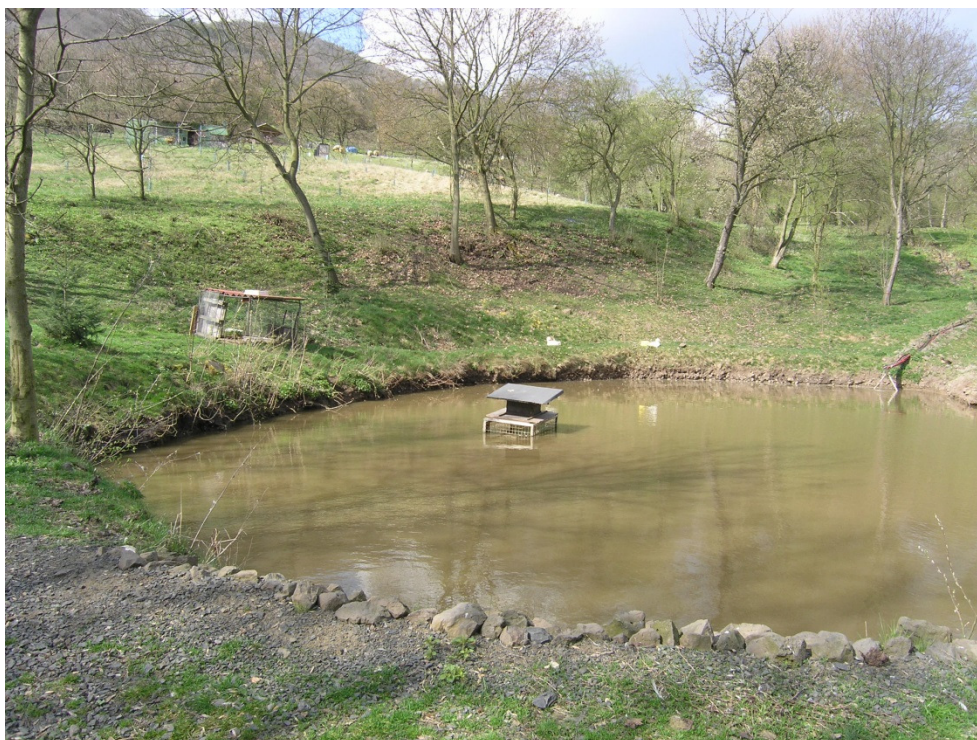
Dokumentační bod č. 11: jezírko ve spodní části dočasně uklidněného sesuvu, pohled na SZ směrem do sesuvu. U pravého okraje fotografie je vidět červená trubka, která přivádí vodu do rybníčku (foto J. Klimeš, duben 2016).

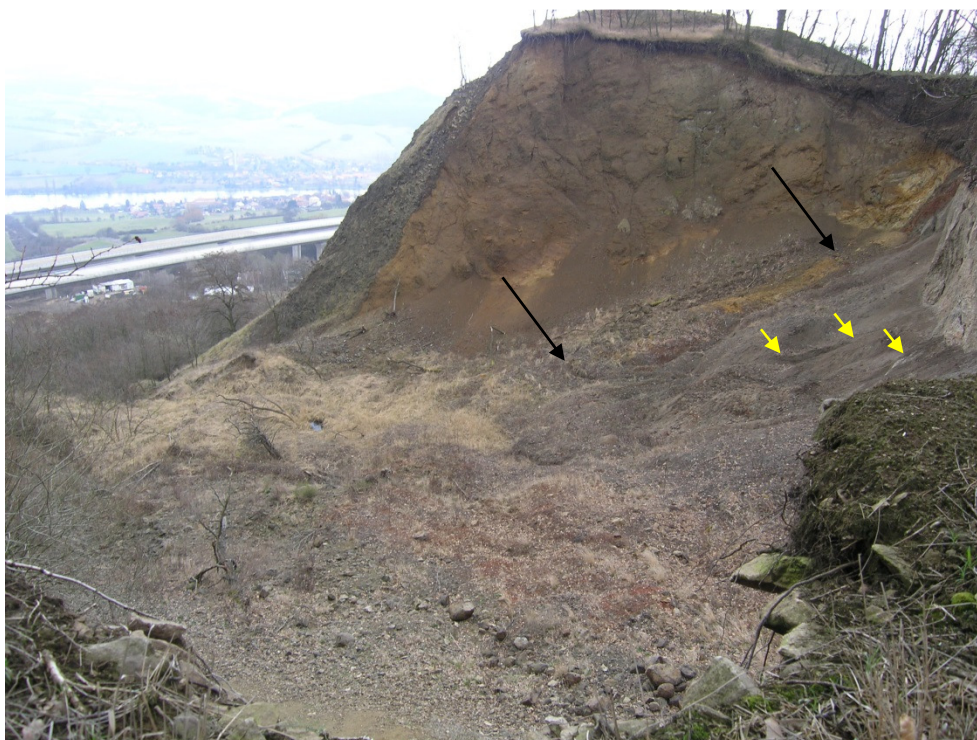
Dokumentační bod č. 12a: pohled do odlučné oblasti aktivního sesuvu směrem na JV. Černé šipky vymezují dílčí, aktivní sesuv (odlučnou oblast a akumulaci); žluté šipky ukazují průběh odlučné stěny dalšího sesuvu, která je možná v iniciálním stádiu. Vlevo, mezi suchou travou je patrný pramen (foto J. Klimeš, duben 2016).

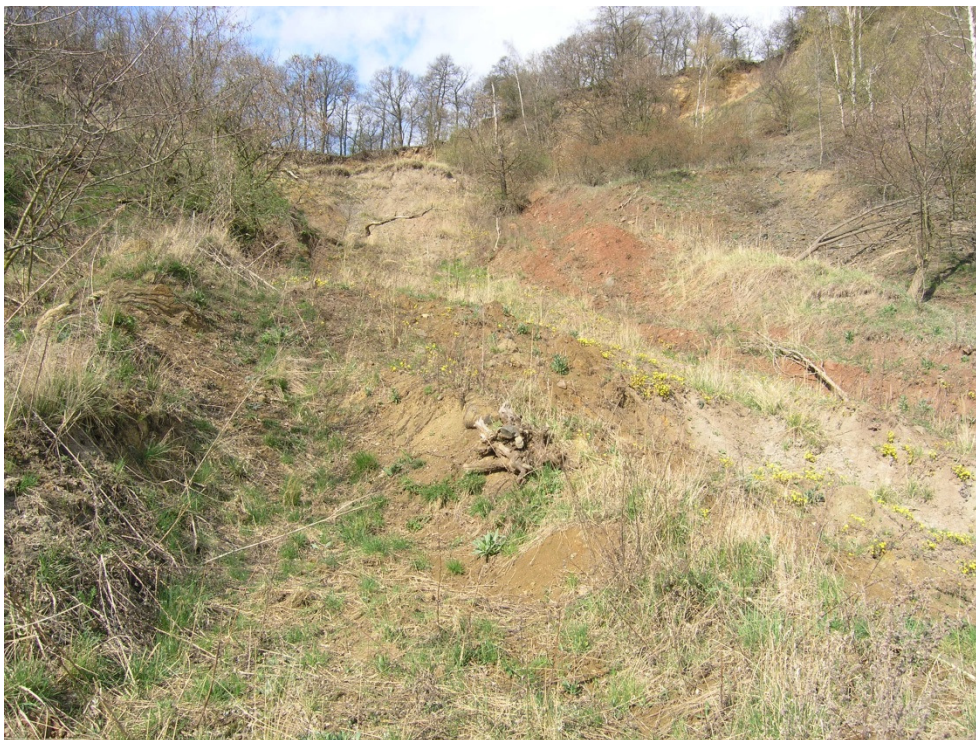
Dokumentační bod č. 12a: pohled na Z do odlučné oblasti dílčího aktivního sesuvu, který vznikl u S okraje sesuvu (foto J. Klimeš, duben 2016).

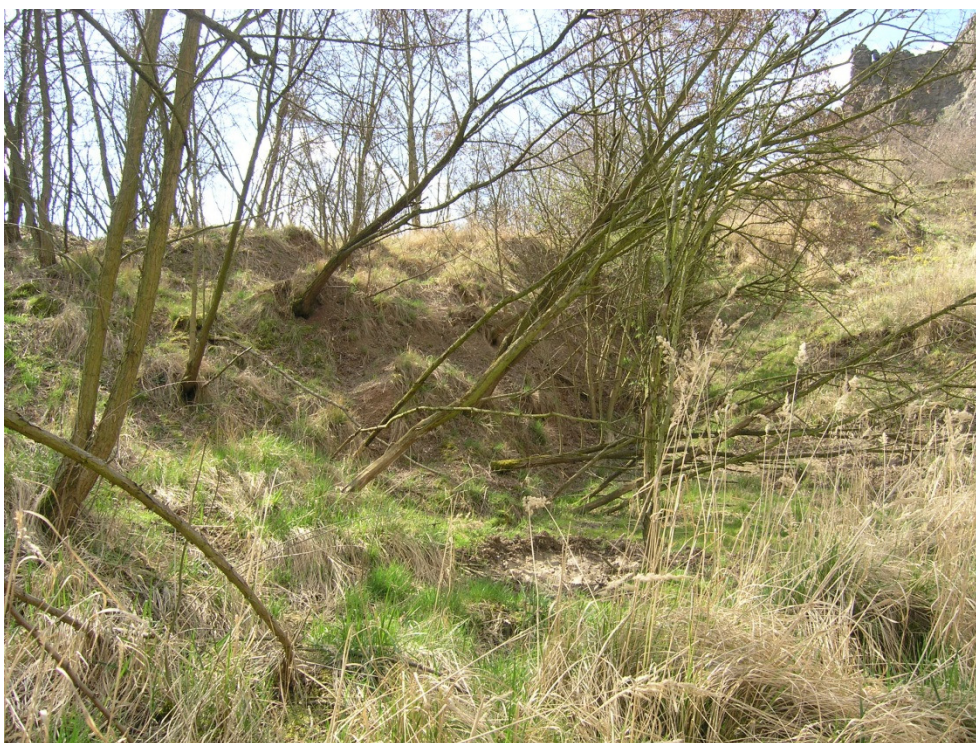
Dokumentační bod č. 12a: detail nakupené akumulace aktivního sesuvu u jejího S okraje, pohled na JZ (foto J. Klimeš, duben 2016).

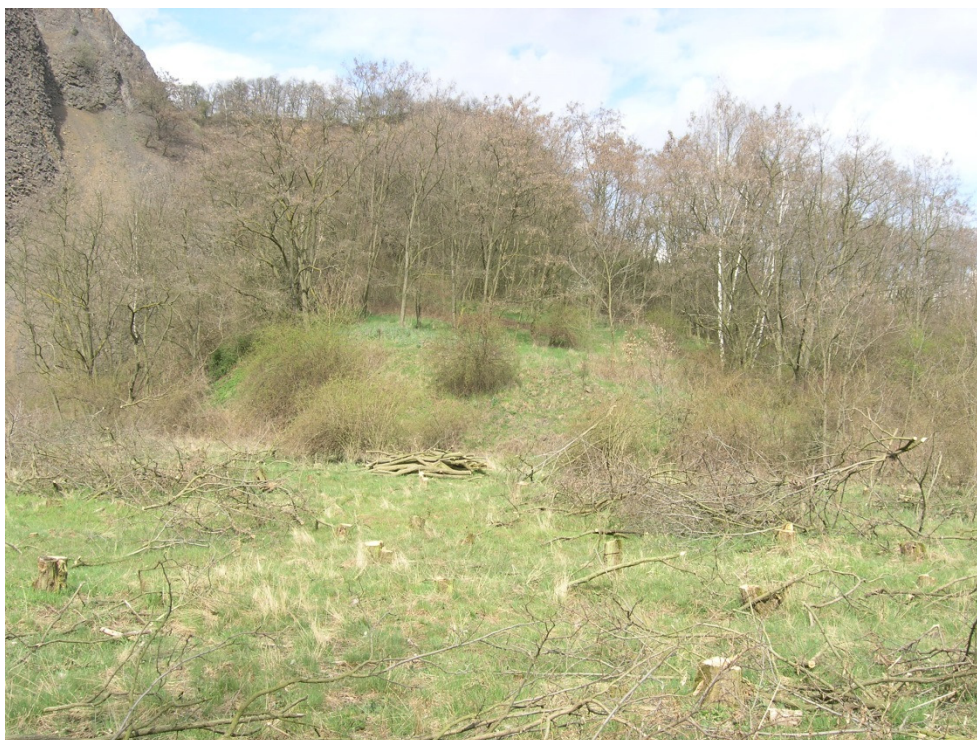
Dokumentační bod č. 12a: pohled na SZ na starší akumulaci dočasně uklidněného sesuvu, který vznikl v roce 1969 a byl později reaktivován sesuvem v současné době vymalovaným jako aktivní (foto J. Klimeš, duben 2016).

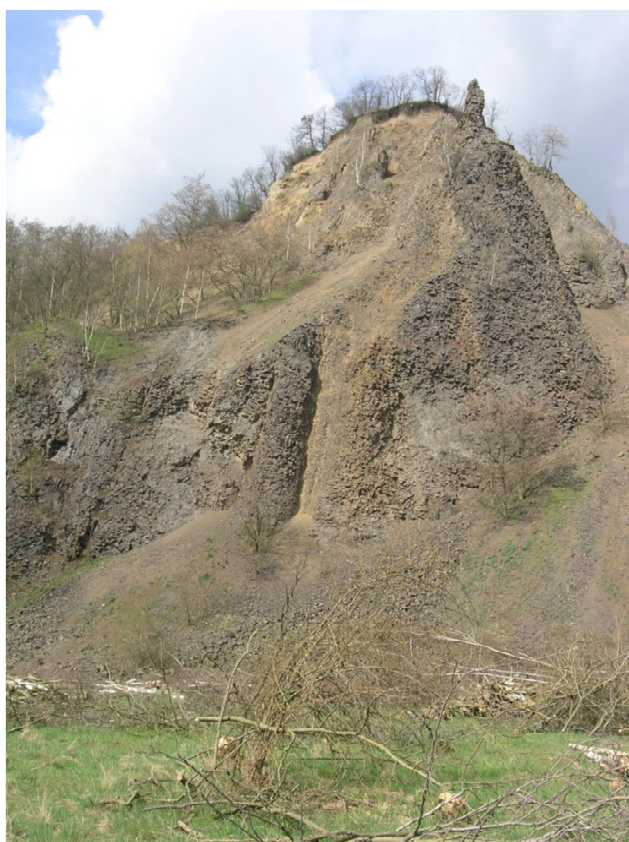
Dokumentační bod č. 12b: pohled na aktivní odvalové řízení (ve středu fotografie) a okolní starou lomovou stěnu, která je silně náchylná ke svahovým pohybům typu řízení (foto J. Klimeš, duben 2016).

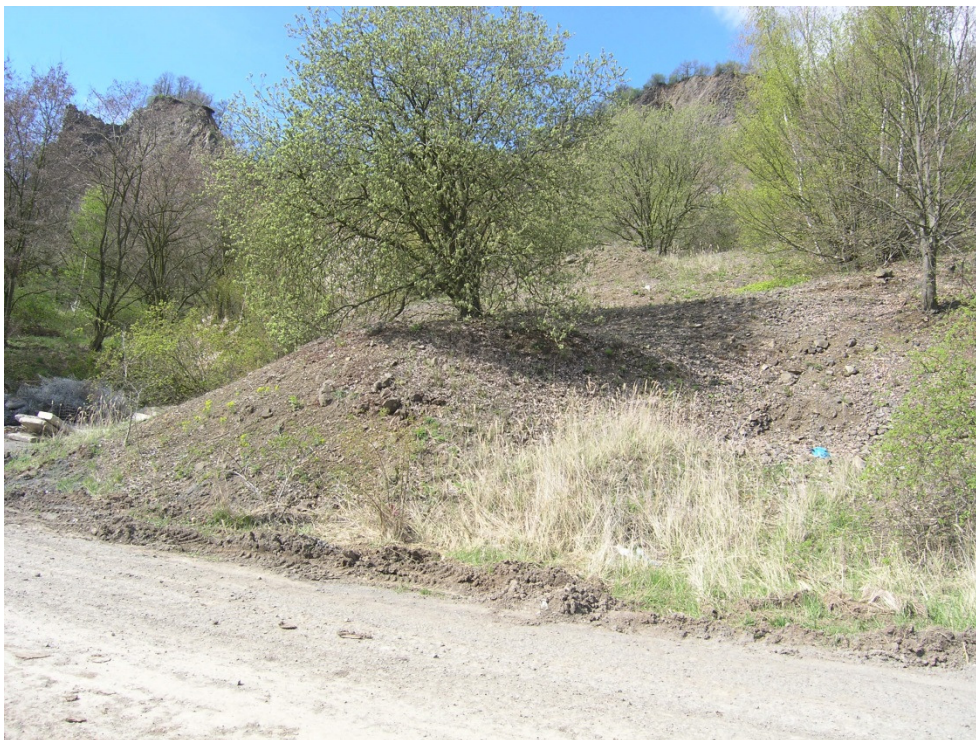
Dokumentační bod č. 13a: pohled na akumulaci dočasně uklidněného sesuvu směrem na Z (foto J. Klimeš, duben 2016).

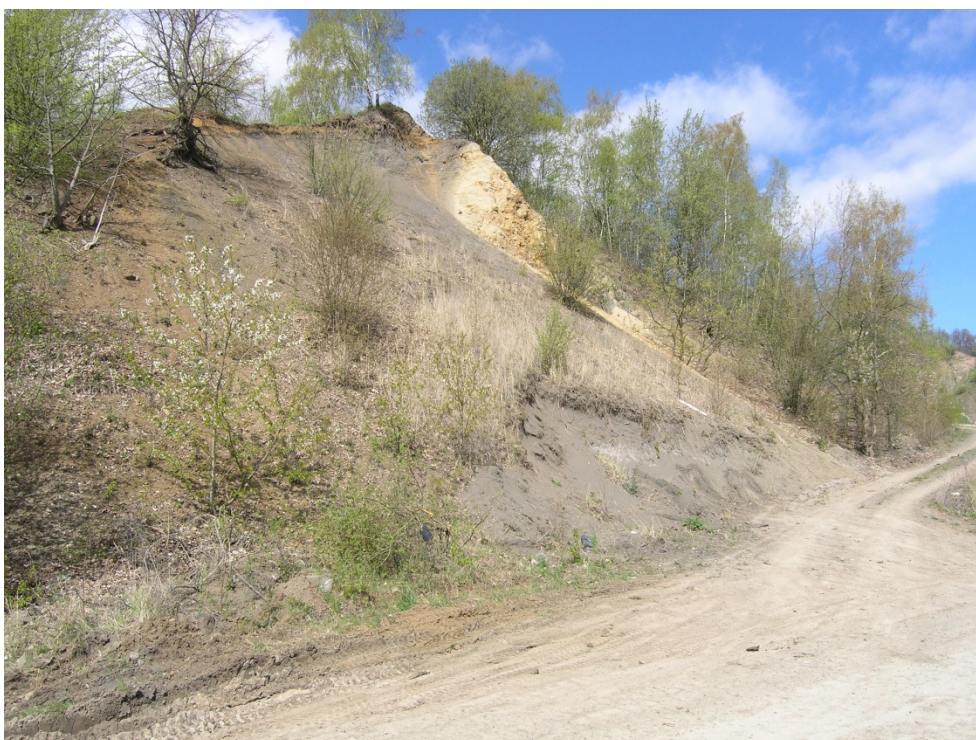
Dokumentační bod č. 13b: pohled na S na svah postižený suchým tečením a odvalovým říčením, jeho část nad silnicí je odtěžena (foto J. Klimeš, duben 2016).

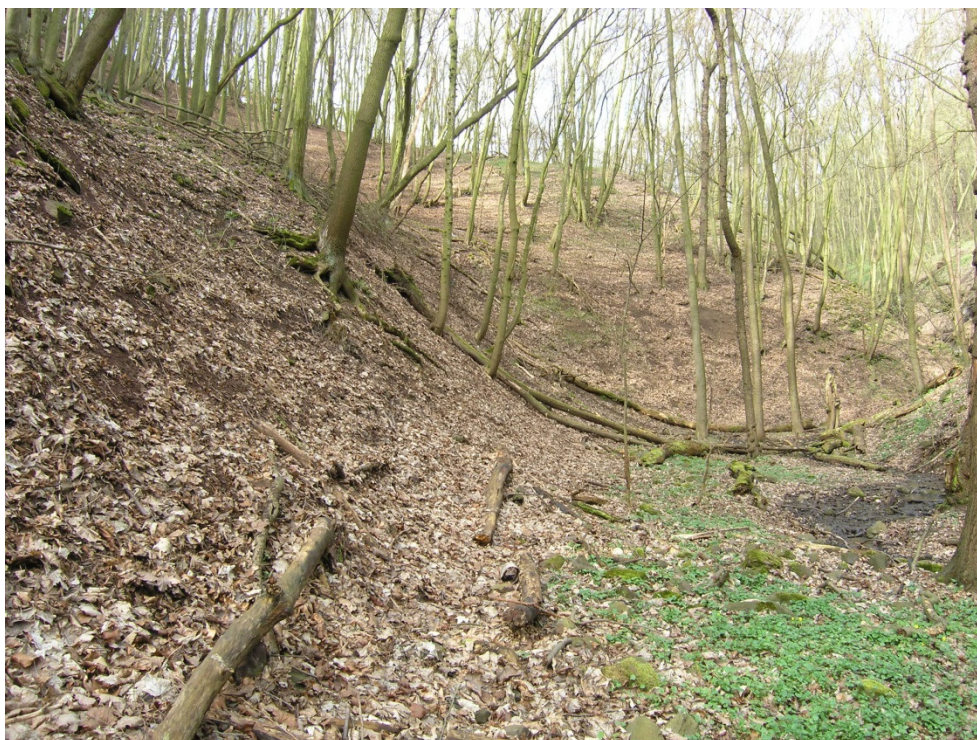
Dokumentační bod č. 16a: pohled z koryta potoka Uhelná strouha směrem na Z na akumulční oblast dočasně uklidněného sesuvu podřízlou jeho erozní činností (foto J. Klimeš, duben 2016).

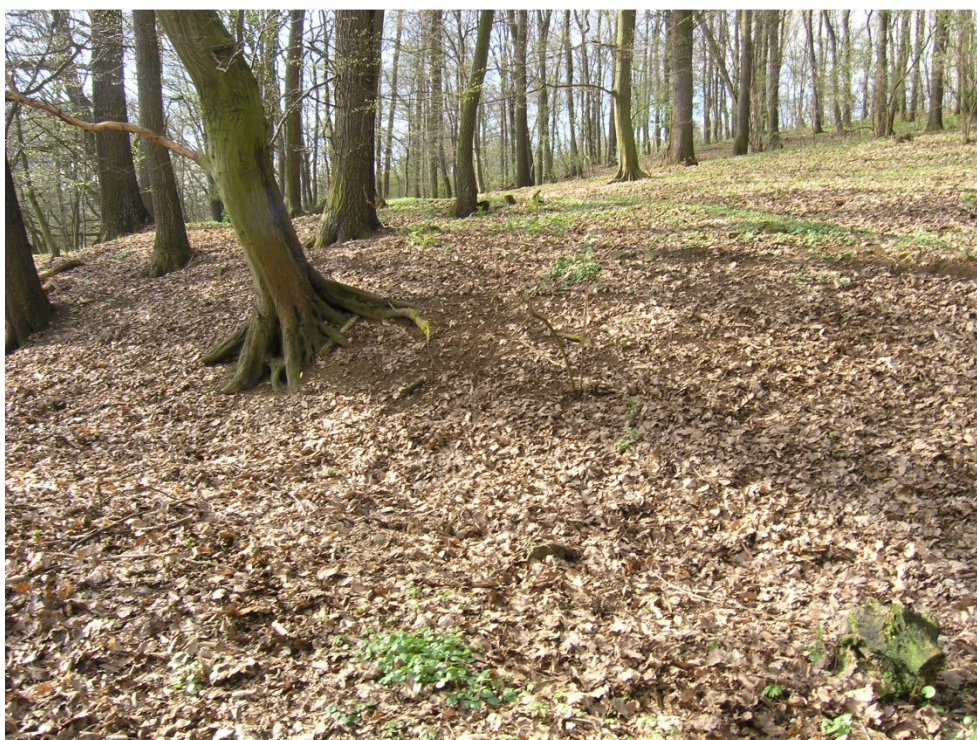
Dokumentační bod č. 18a: čelo dílčí akumulace nad hlavní odlučnou stěnou dočasně uklidněného sesuvu (foto J. Klimeš, duben 2016).

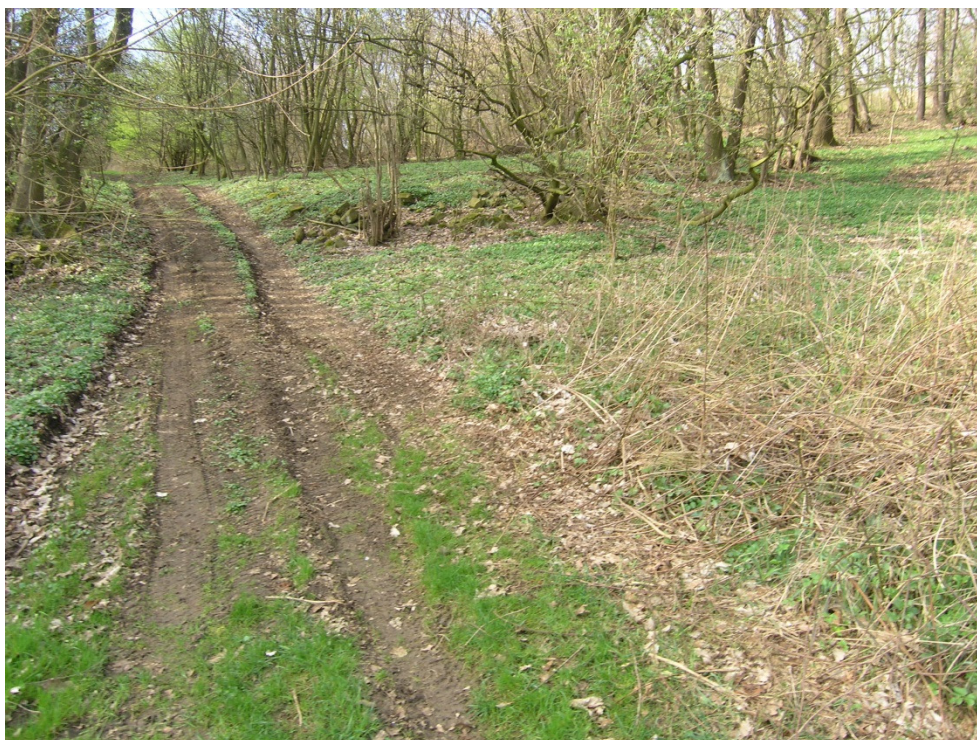
Dokumentační bod č. 18a: hlavní odlučná stěna dočasně uklidněného sesuvu u jeho J omezení, pohled na J (foto J. Klimeš, duben 2016).

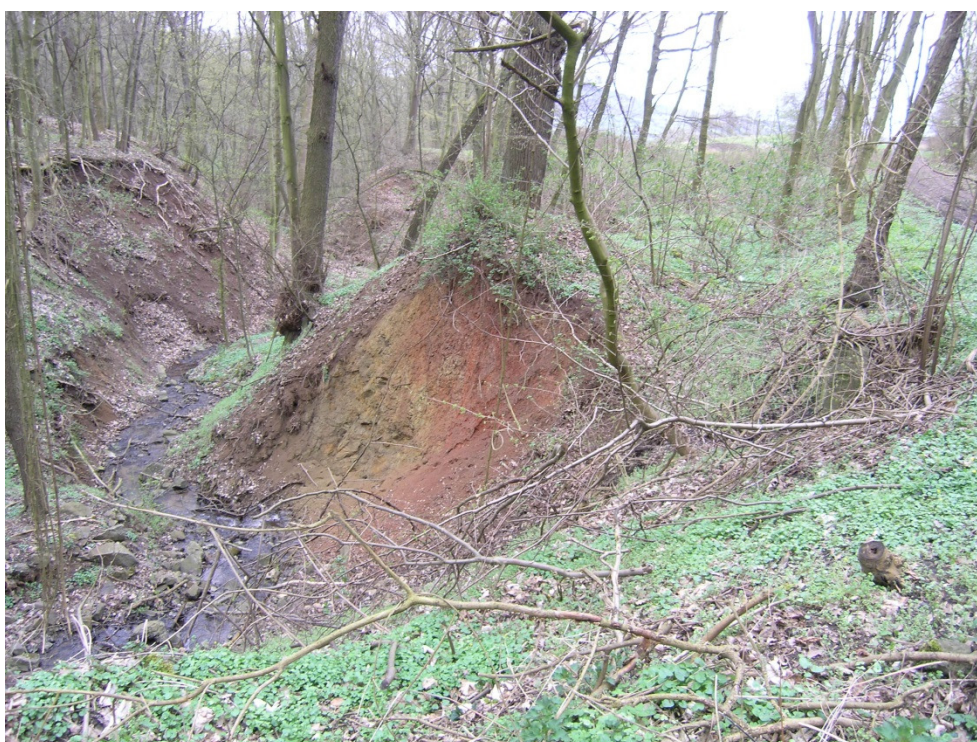
Dokumentační bod č. 18b: proti svahu zakloněný sesutý blok obnažený erozí potoka Uhelná strouha, pohled po proud na V (foto J. Klimeš, duben 2016).

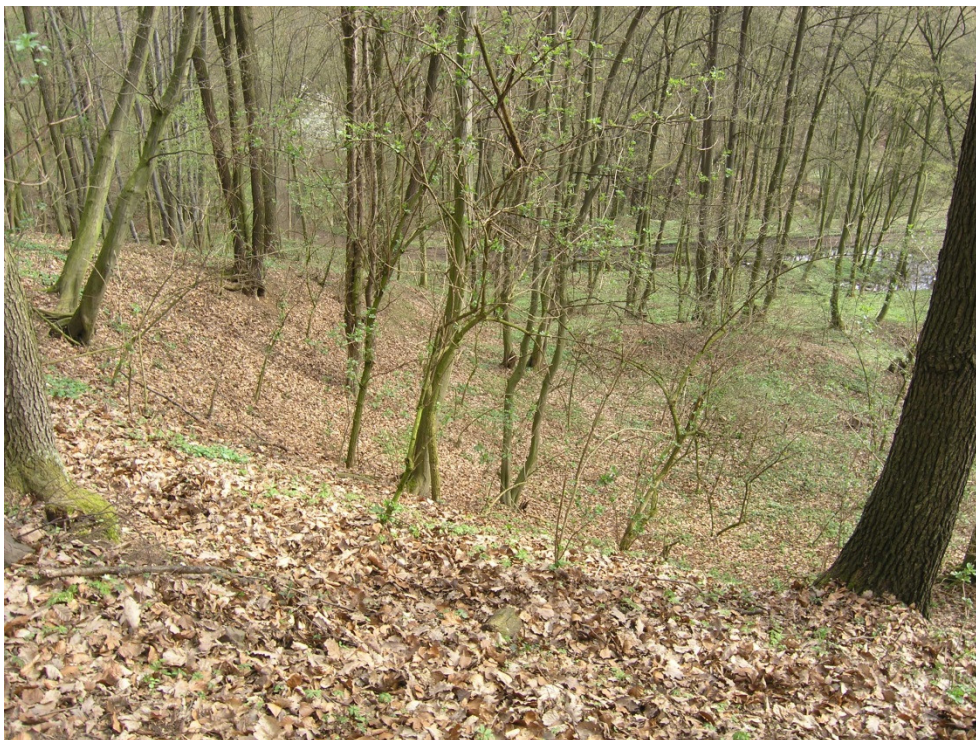
Dokumentační bod č. 18b: Jeden z dočasně uklidněných sesuvů u SZ omezení sesuvu 18a, v horní části snímku je vidět zamokřené území, pohled na S (foto J. Klimeš, duben 2016).

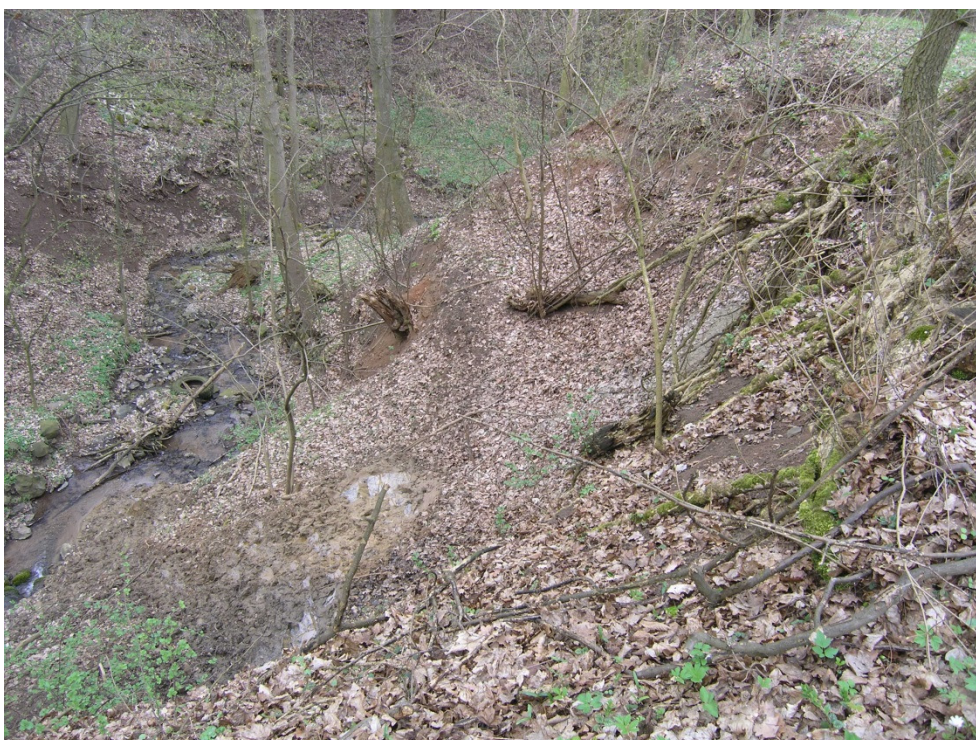
Dokumentační bod č. 18c: jeden z drobných, aktivních sesuvů vzniklých na strmém erozním svahu Uhelné strouhy (foto J. Klimeš, duben 2016).
