#### Příloha 4.3

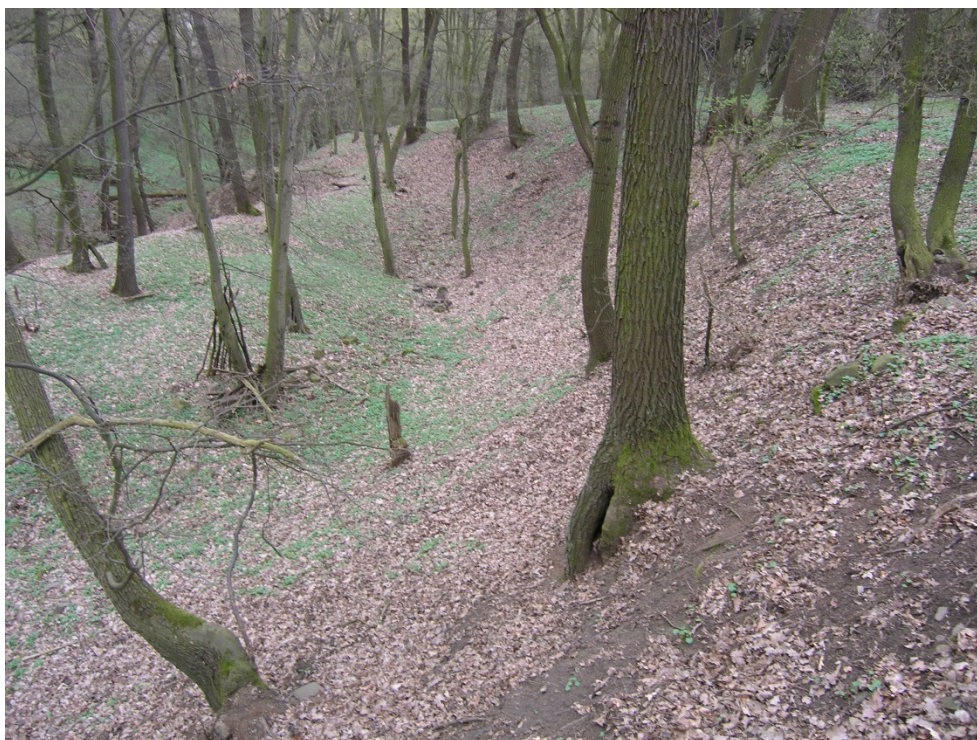
Dokumentační bod č. 18f: odlučná stěna dílčího, dočasně uklidněného sesuvu na břehu Uhelné strouhy, pohled na V (foto J. Klimeš, duben 2016).

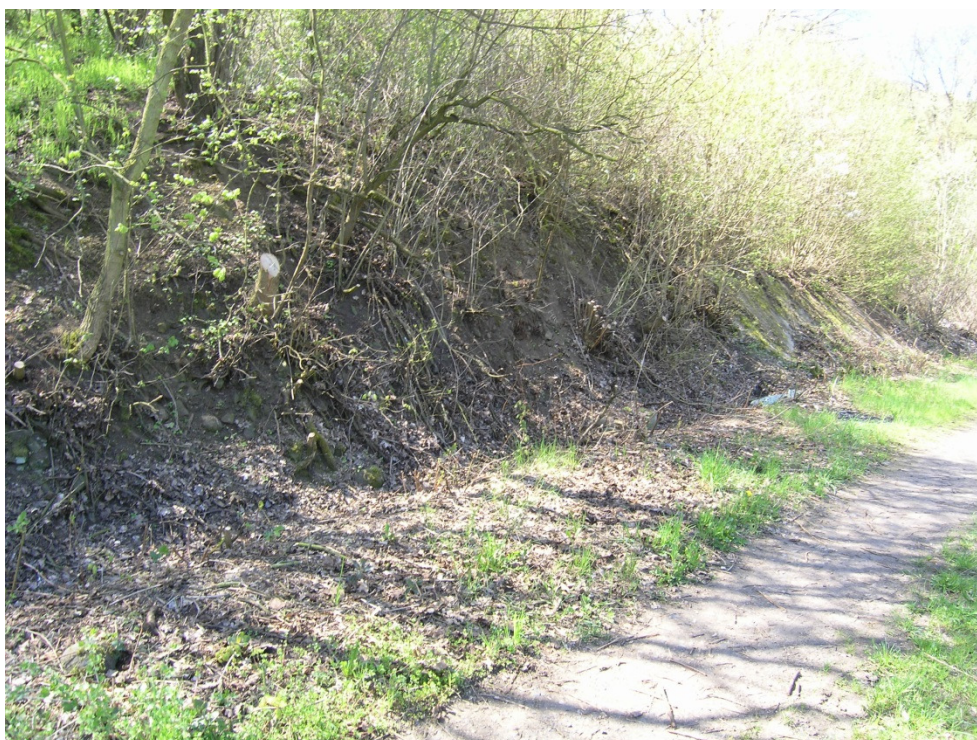
Dokumentační bod č. 18h: čelo akumulace dílčího, dočasně uklidněného sesuvu je místy zapřeno betonovými panely (u pravého okraje fotografie, foto J. Klimeš, duben 2016).

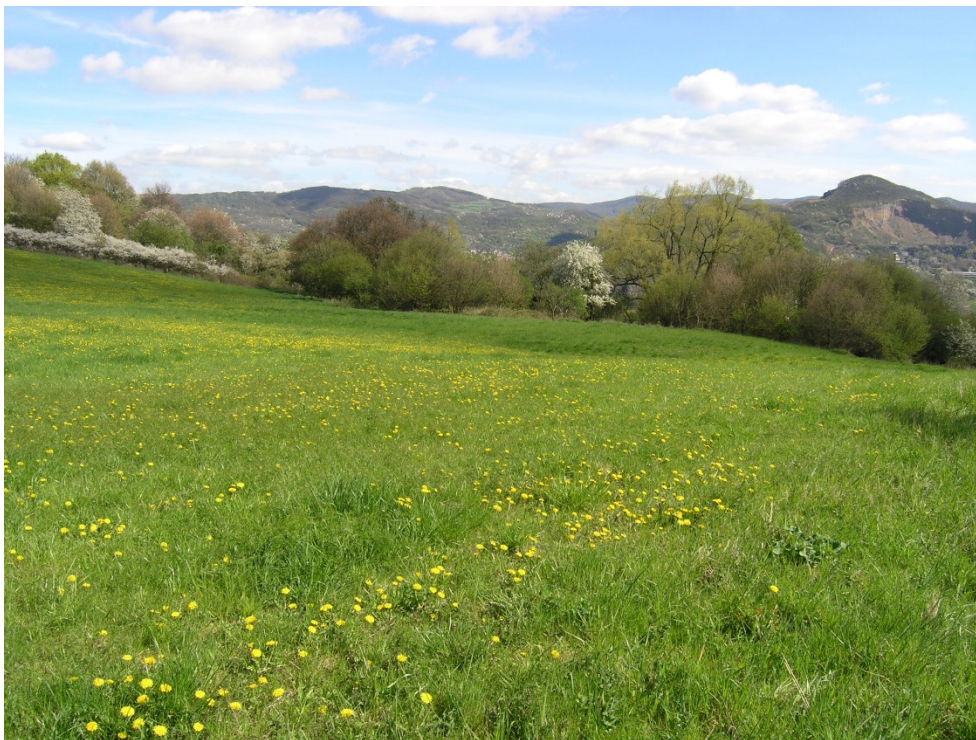
Dokumentační bod č. 19: pohled na plochou akumulární oblast směrem na SV (foto J. Klimeš, duben 2016).

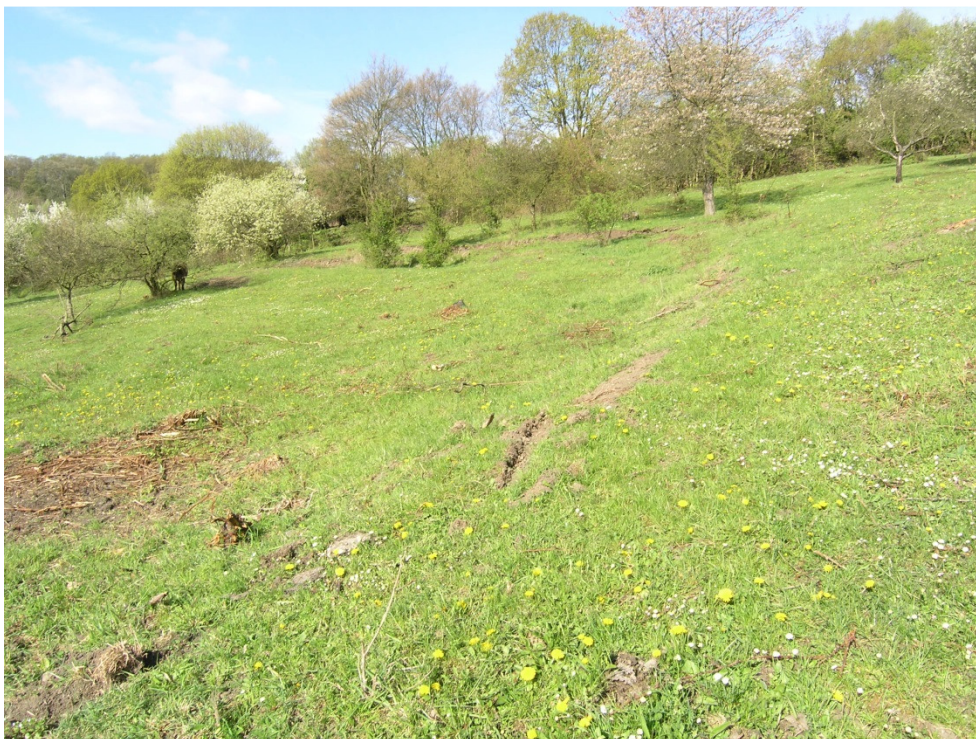
Dokumentační bod č. 20: pohled na odlučnou stěnu aktivního sesuvu (foto J. Klimeš, duben 2016).
