SDĚLENÍ

PROTOKOL

„Dálnice D49, stavba 4901 Hulín – Fryšták“

- SO 189.101 Provizorní napojení – část 101/hlavní trasa 17,3-17,8,

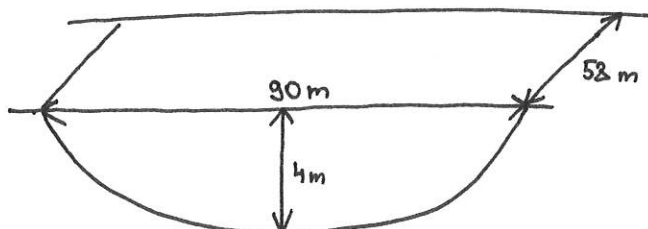
Foto č. 9:

Na fotografii se nachází zemina ve stejném rozsahu, jako na fotografii přiložené k usnesení. Odhadovaná výška je 4 m oproti původnímu terénu, ale s ohledem na svažitost původního terénu nelze nyní výšku přesně určit.

Foto č. 16:

Rozměry entity viz foto č. 9. Není viditelná šedá skvrna jako na fotografii přiložené k usnesení a rovněž i černé trubky. Jinak je fotografie totožná.
