## 9.2 Laboratorní zkoušky

### *Kvazihomogenní celek II: deluviální sutě přirozené a těleso náspu tratě.*

## 9.6 3D modely - Parametrické studie

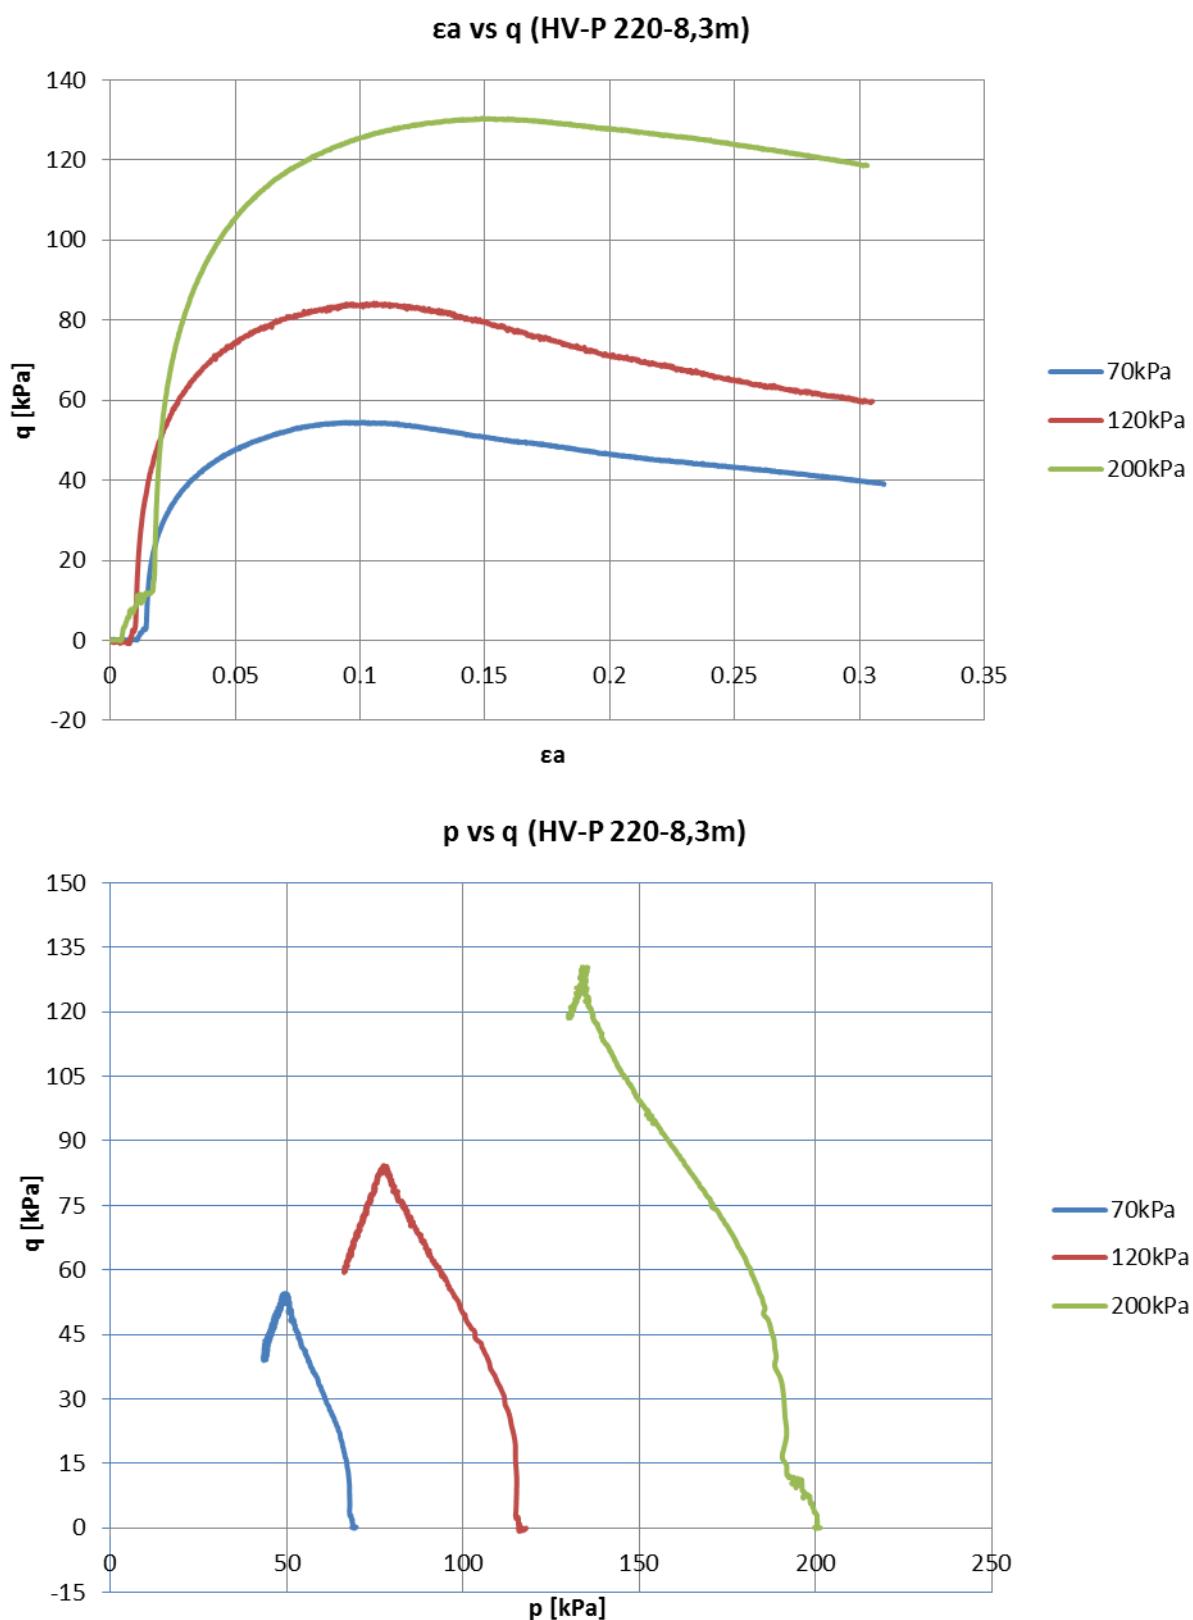
Obrázek 9.2: Výsledky triaxiálních zkoušek na slínovci ze smykové zóny, vzorek HV-P 220, hloubka 8,3 m.

Výsledky triaxiálních zkoušek a fotodokumentace vzorků (chybí fotodokumentace vzorku HV-P 220, hloubka 8,3 m, 120 kPa) na třech testovaných vzorcích zemin jsou shrnutý v obrázcích 9.2 až 9.11.

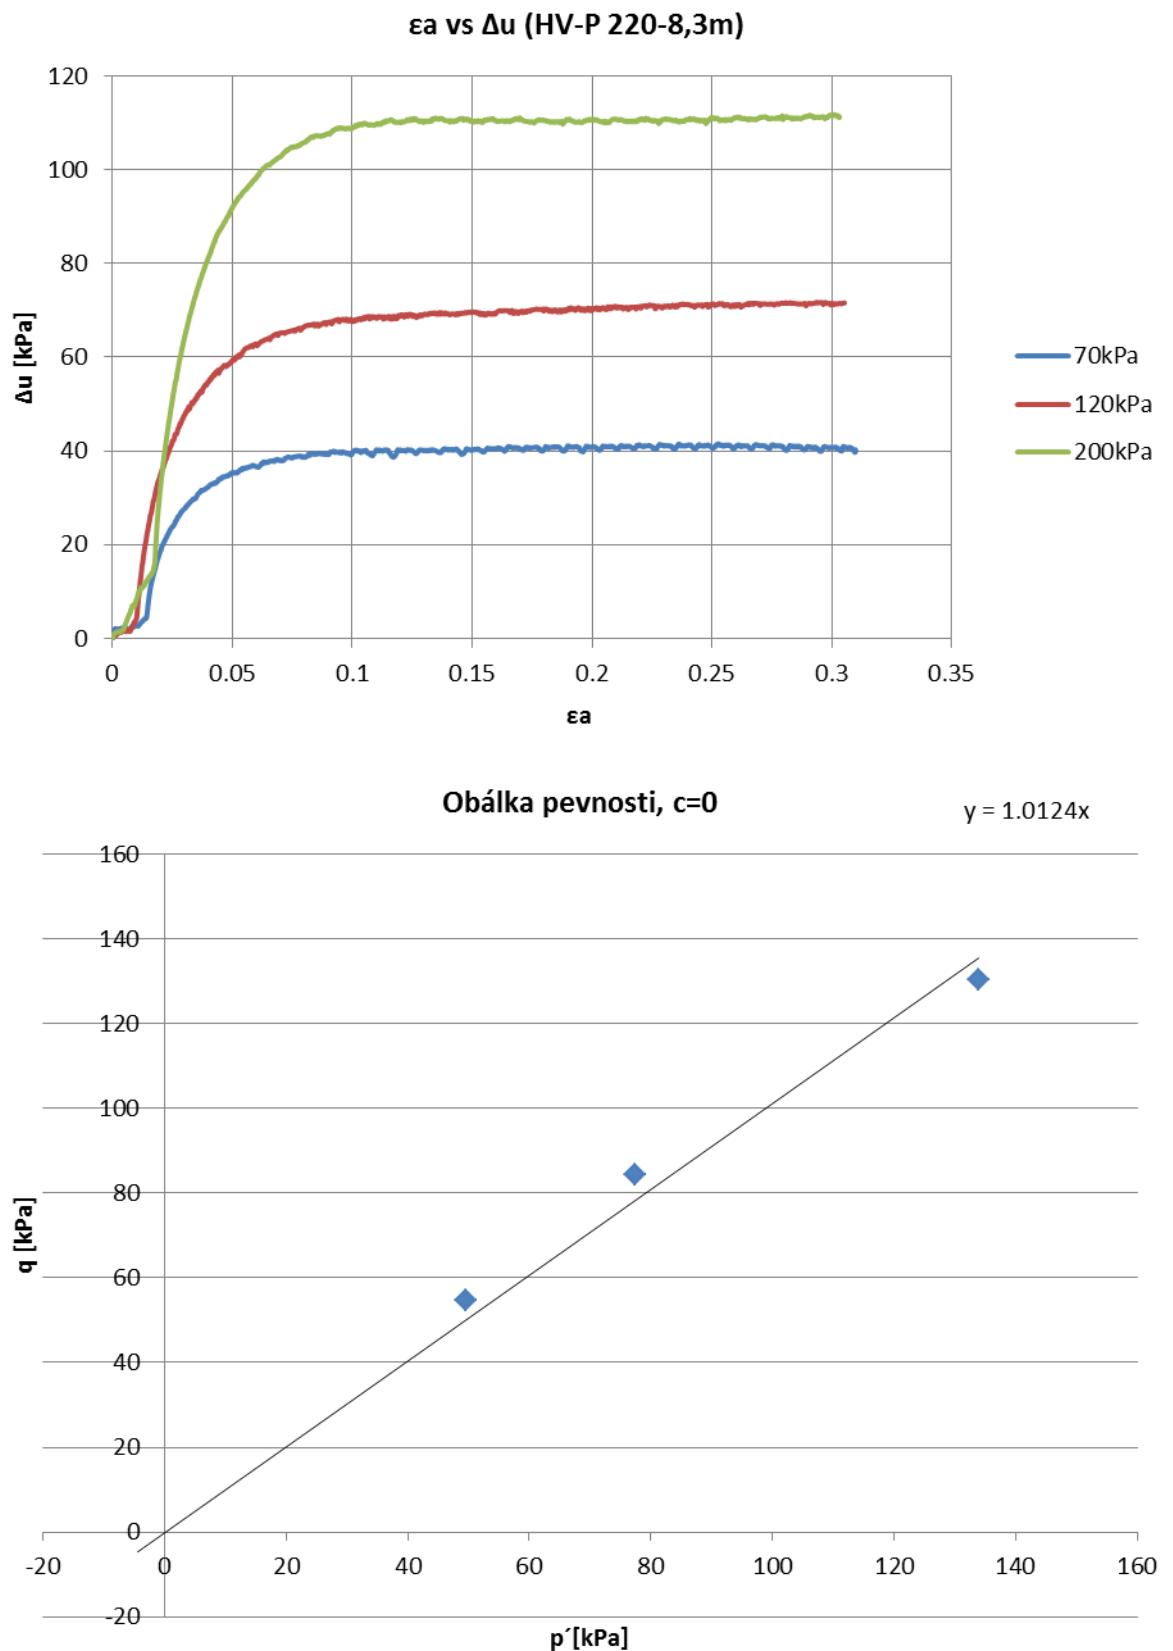
Obrázek 9.3: Výsledky triaxiálních zkoušek na slínovci ze smykové zóny, vzorek HV-P 220, hloubka 8,3 m.

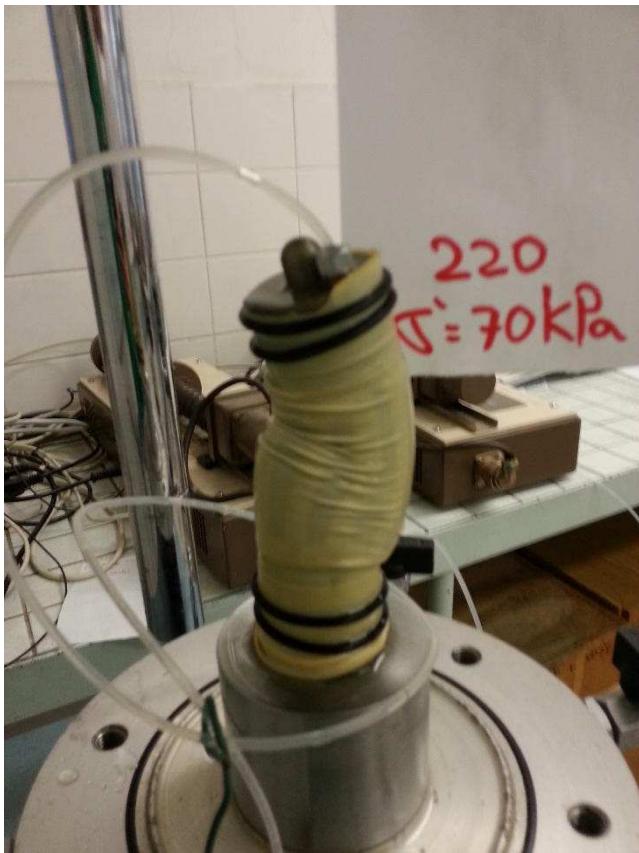
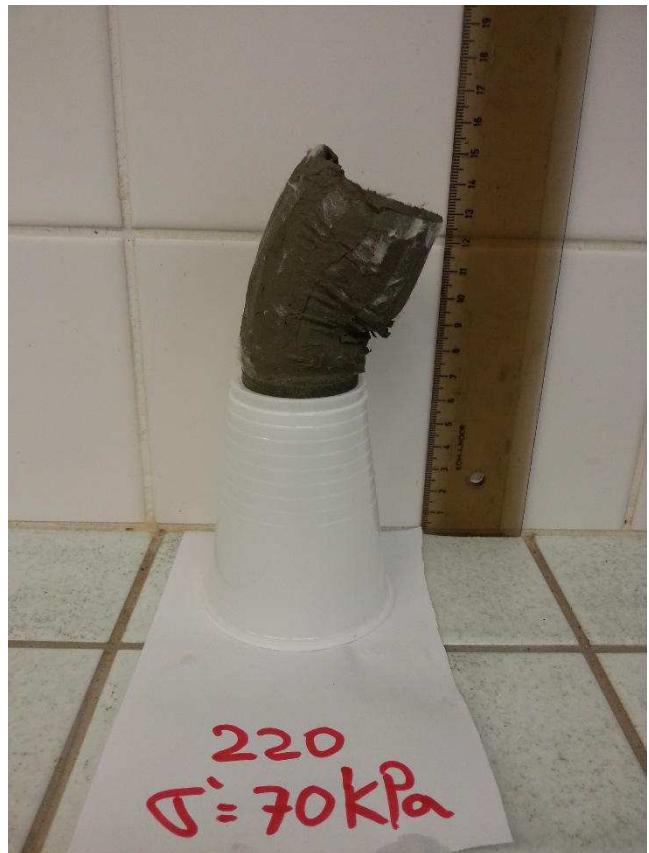
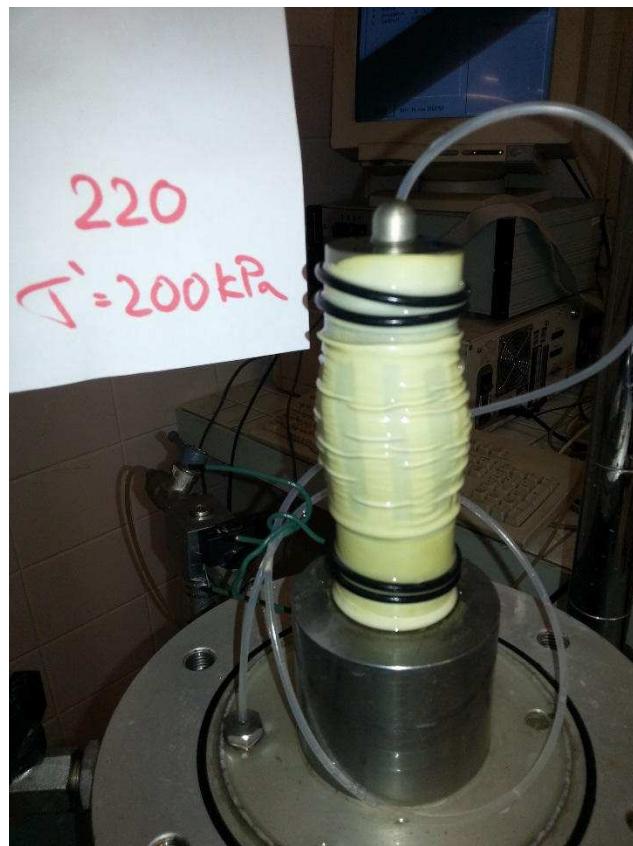
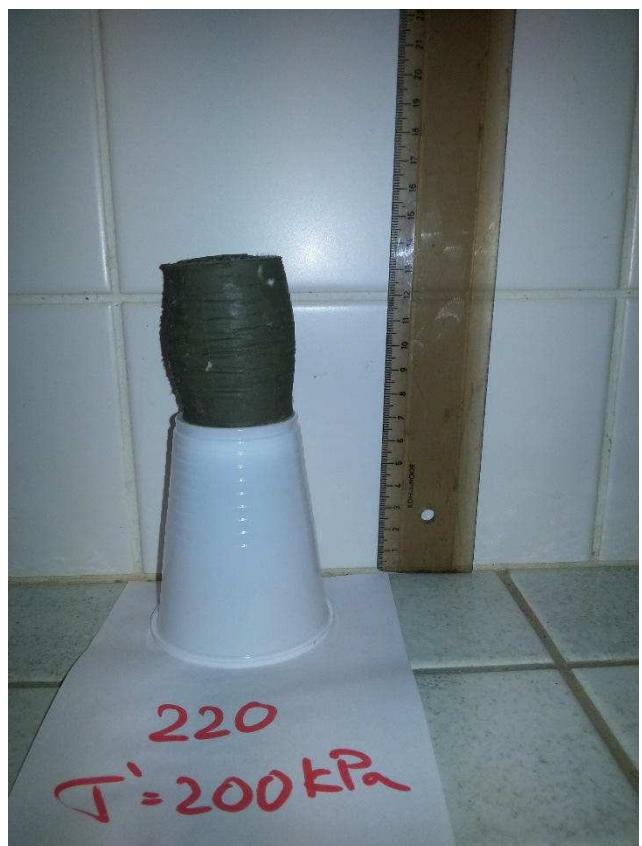
Obrázek 9.4: Fotodokumentace vzorků z triaxiálních zkoušek na slínovci ze smykové zóny, vzorek HV-P 220, hloubka 8,3 m.

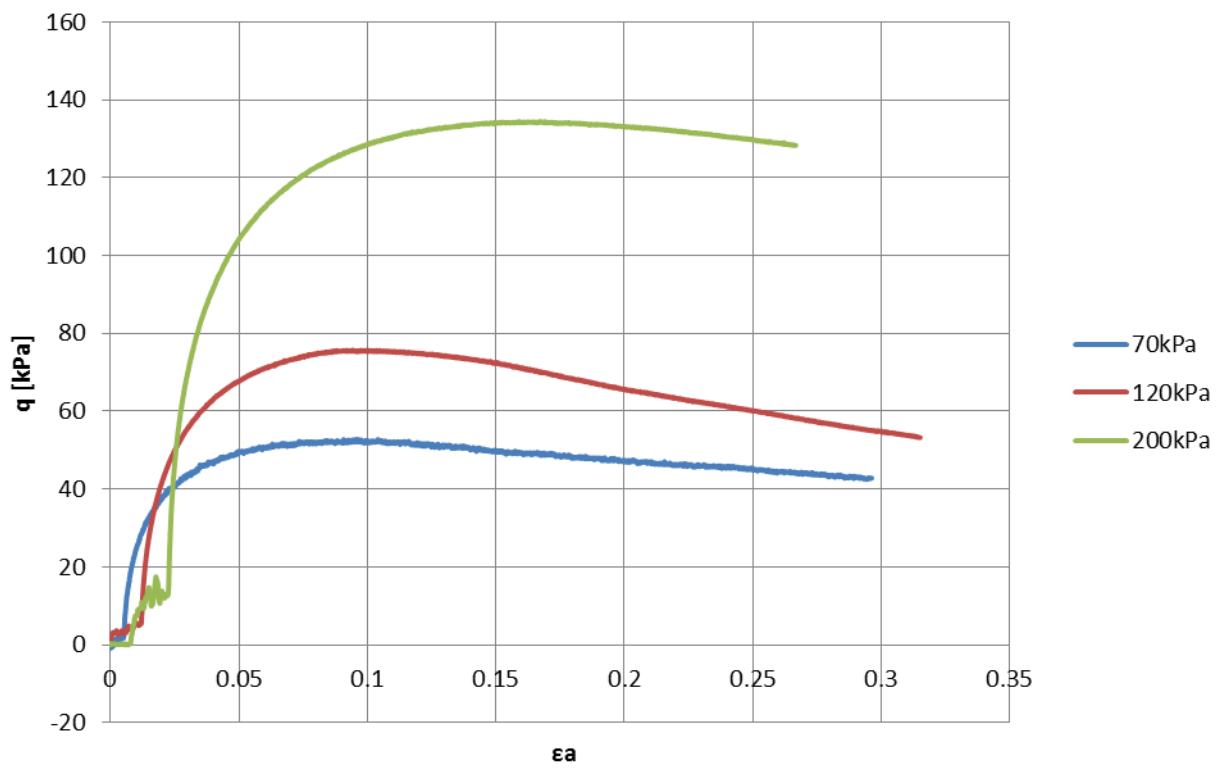
$\epsilon_a$  vs  $q$  (HV-P 212-2,3m)

Obrázek 9.5: Výsledky triaxiálních zkoušek na slínovci ze smykové zóny, vzorek HV-P 212, hloubka 2,3 m.

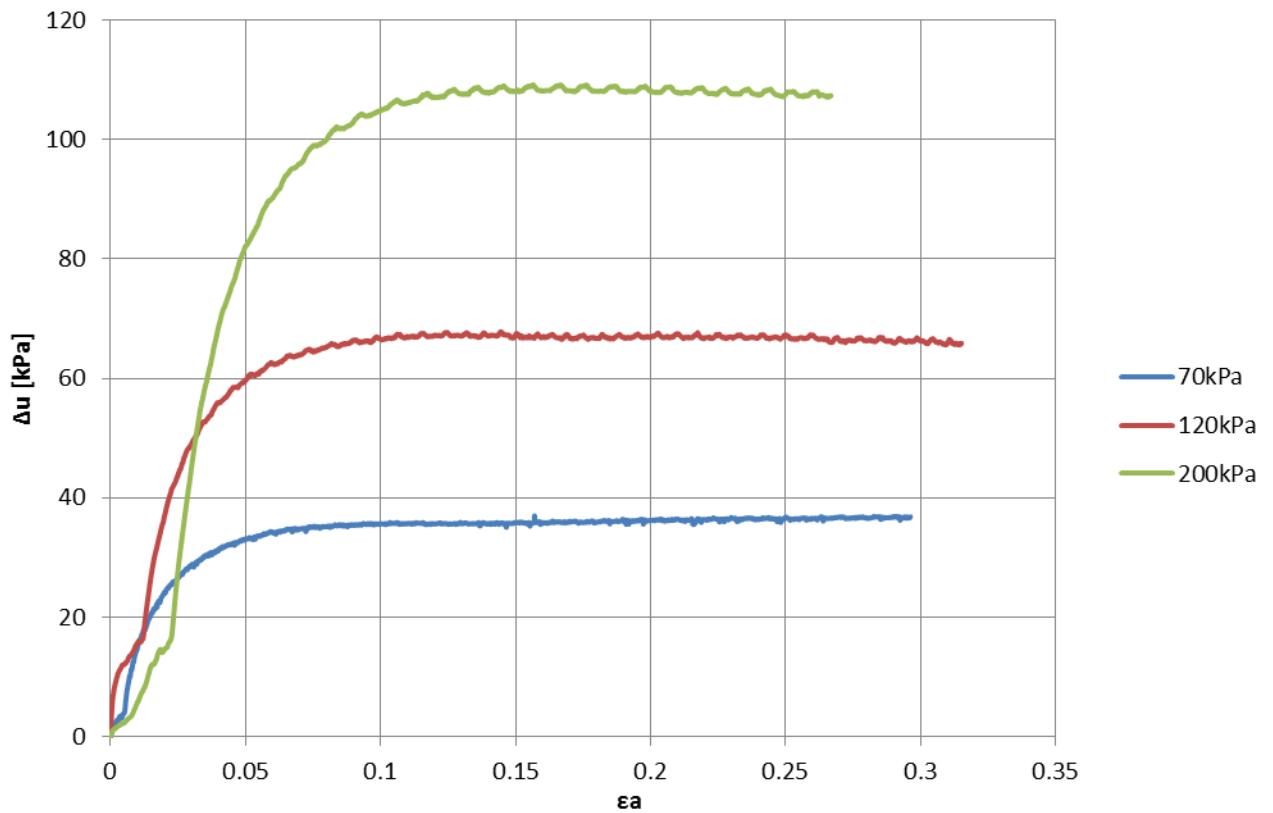
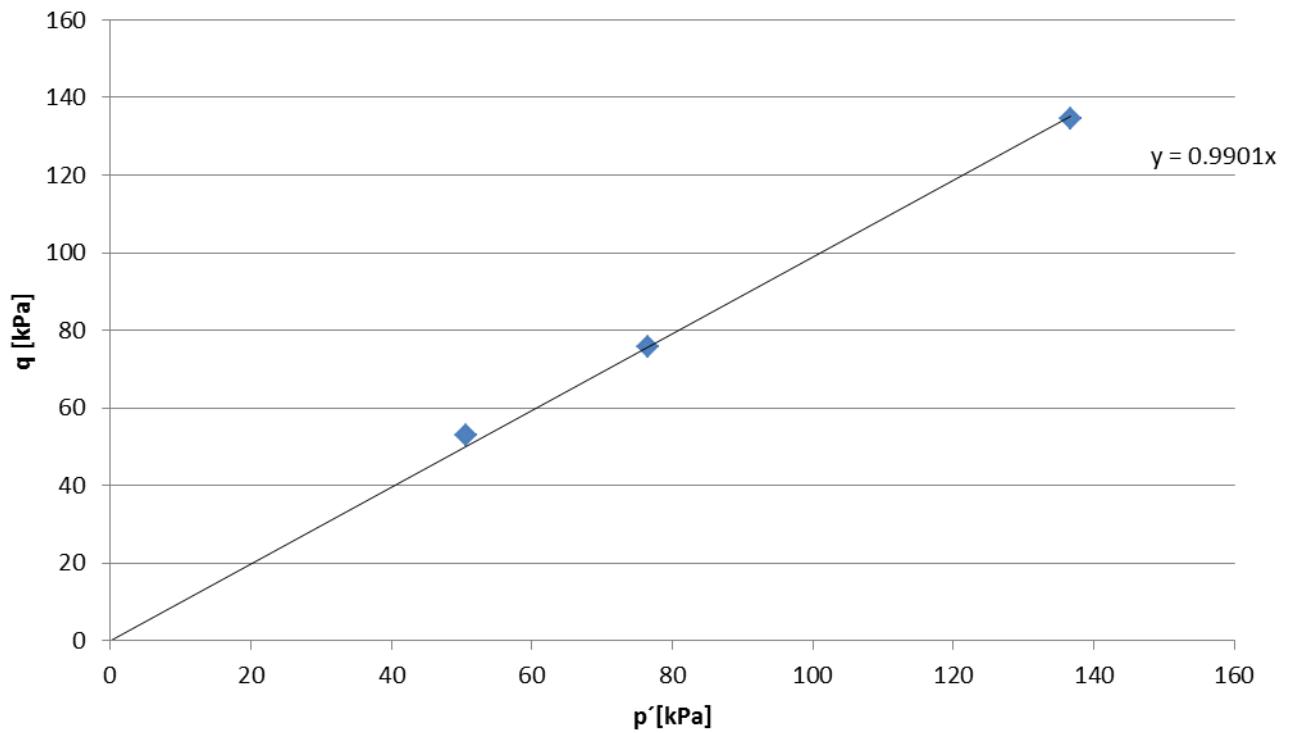
Obrázek 9.6: Výsledky triaxiálních zkoušek na slínovci ze smykové zóny, vzorek HV-P 212, hloubka 2,3 m.

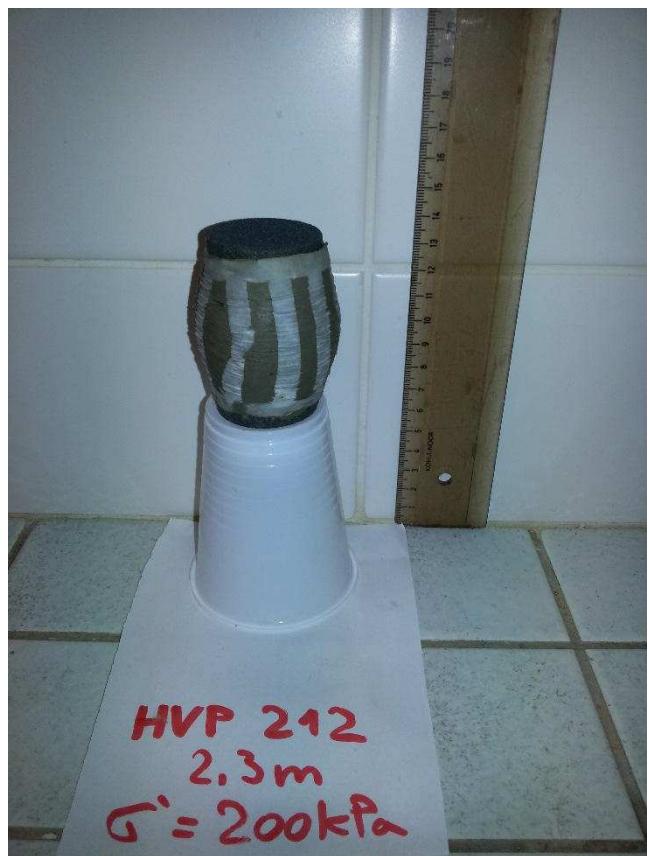
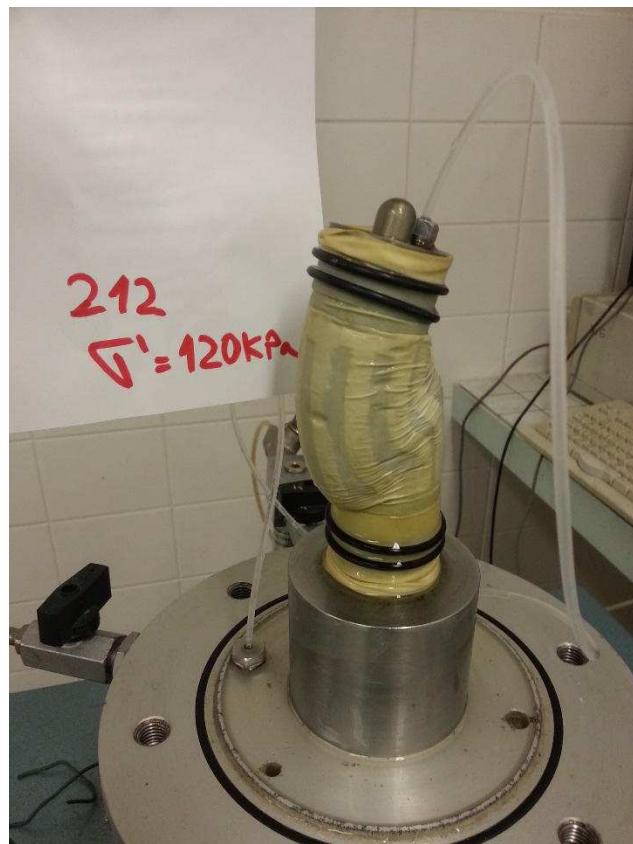
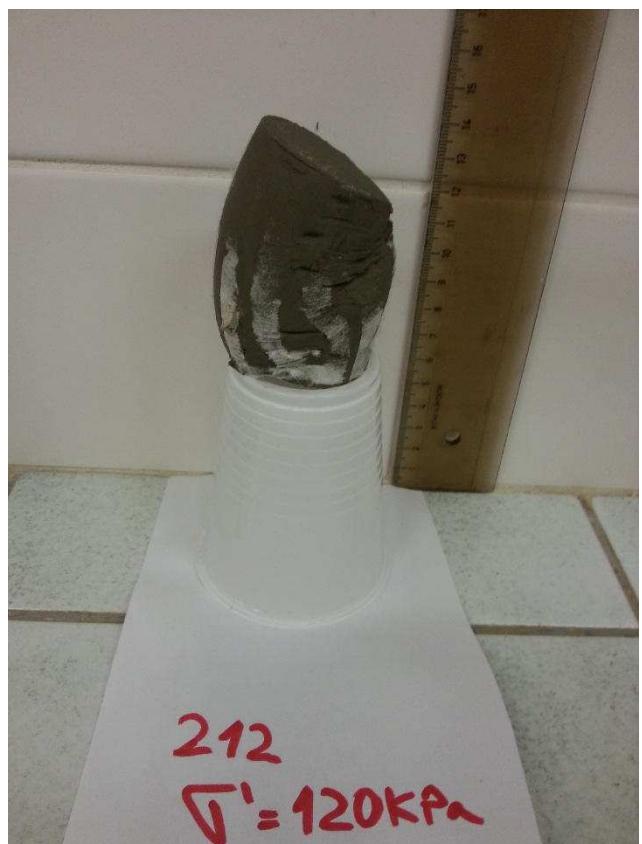
Obrázek 9.7: Fotodokumentace vzorků z triaxiálních zkoušek na slínovci ze smykové zóny, vzorek HV-P 212, hloubka 2,3 m.

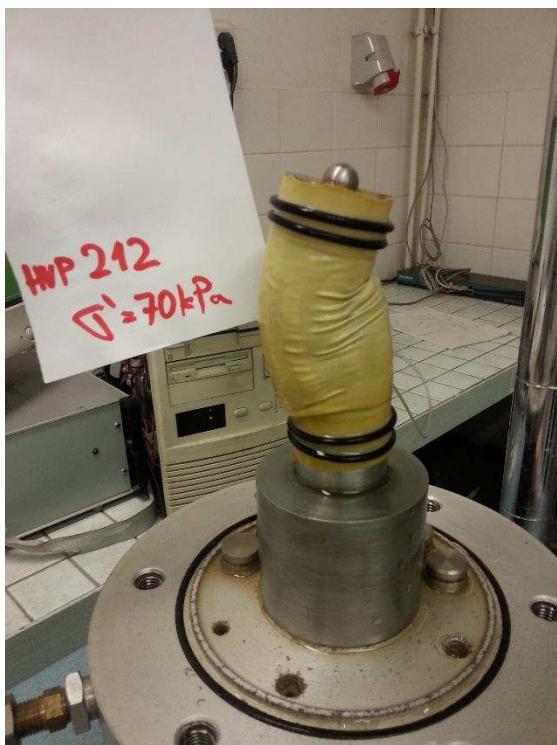
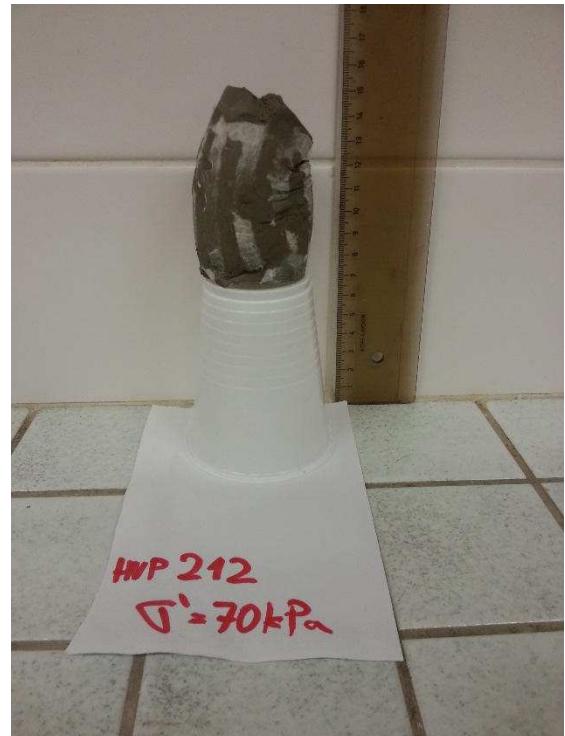
Obrázek 9.8: Fotodokumentace vzorků z triaxiálních zkoušek na slínovci ze smykové zóny, vzorek HV-P 212, hloubka 2,3 m.

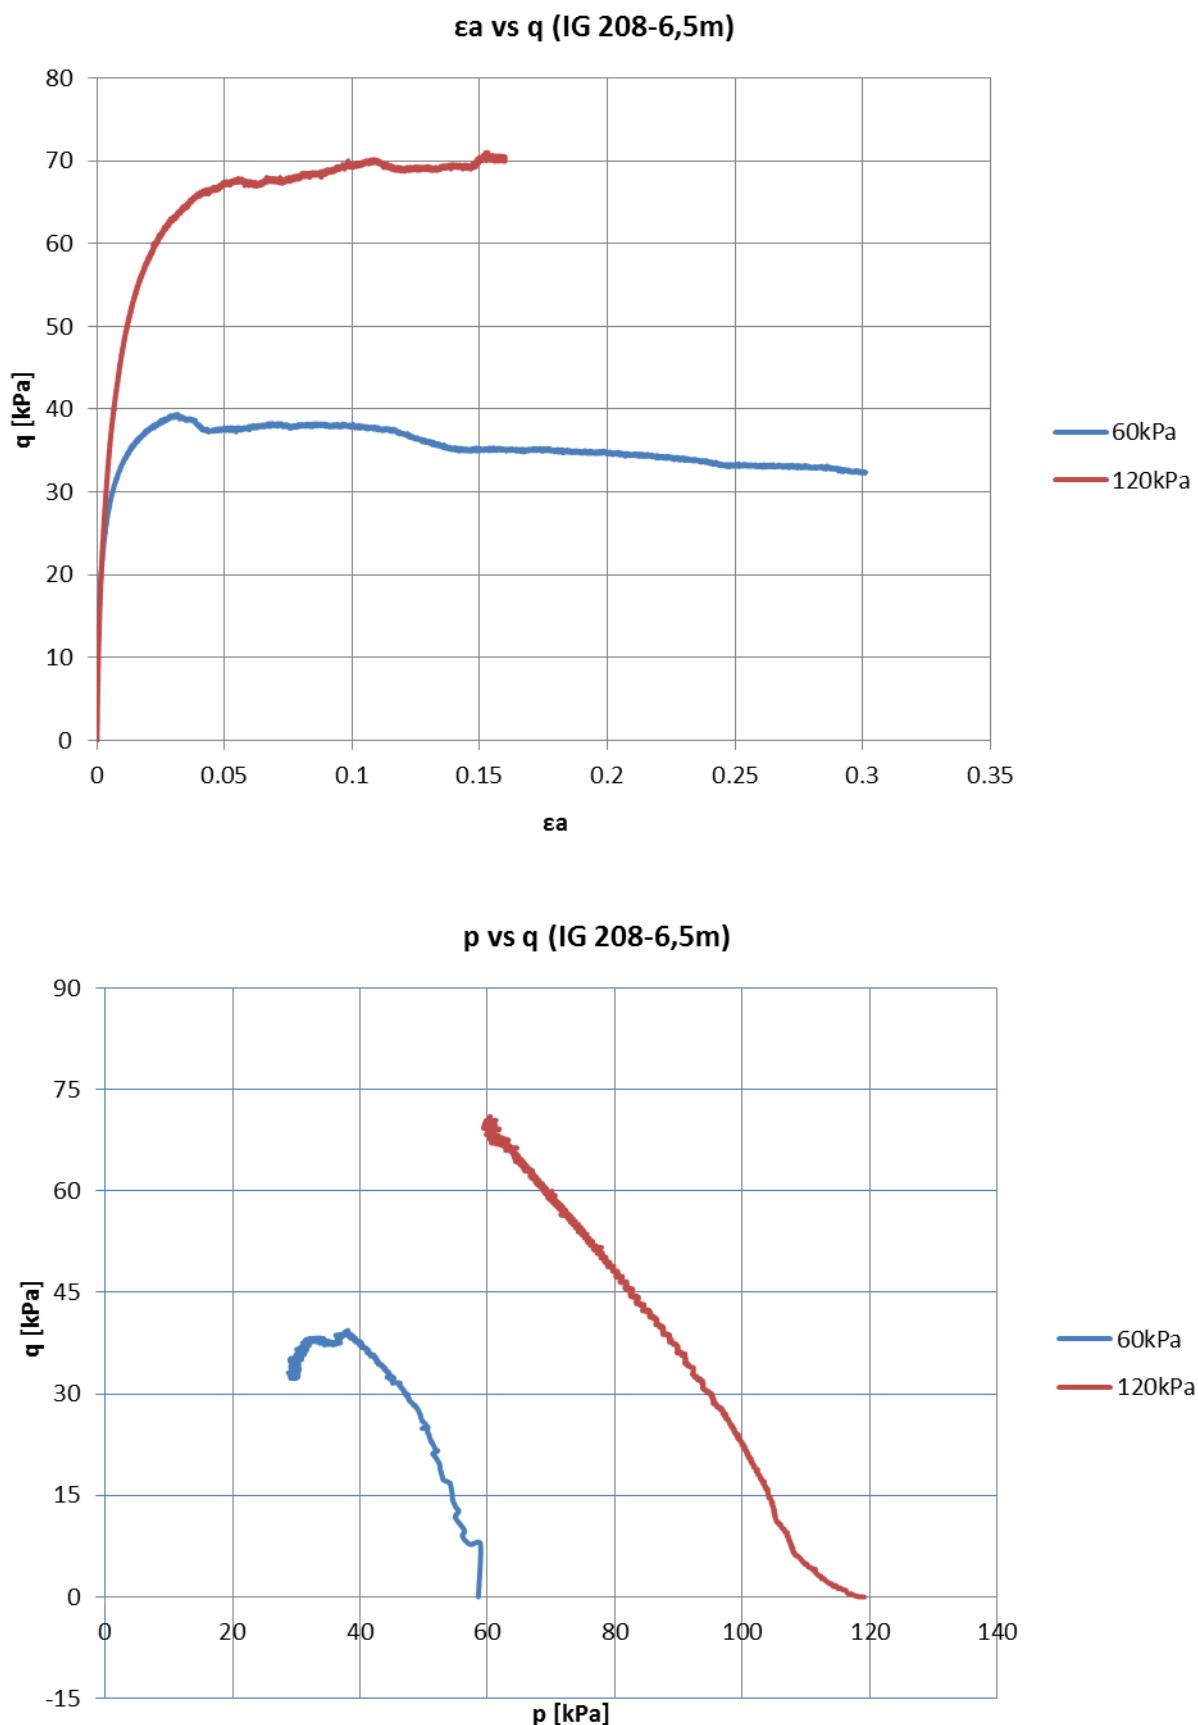
Obrázek 9.10: Výsledky triaxiálních zkoušek na slínovci ze smykové zóny, vzorek IG 208, hloubka 2,3 m.

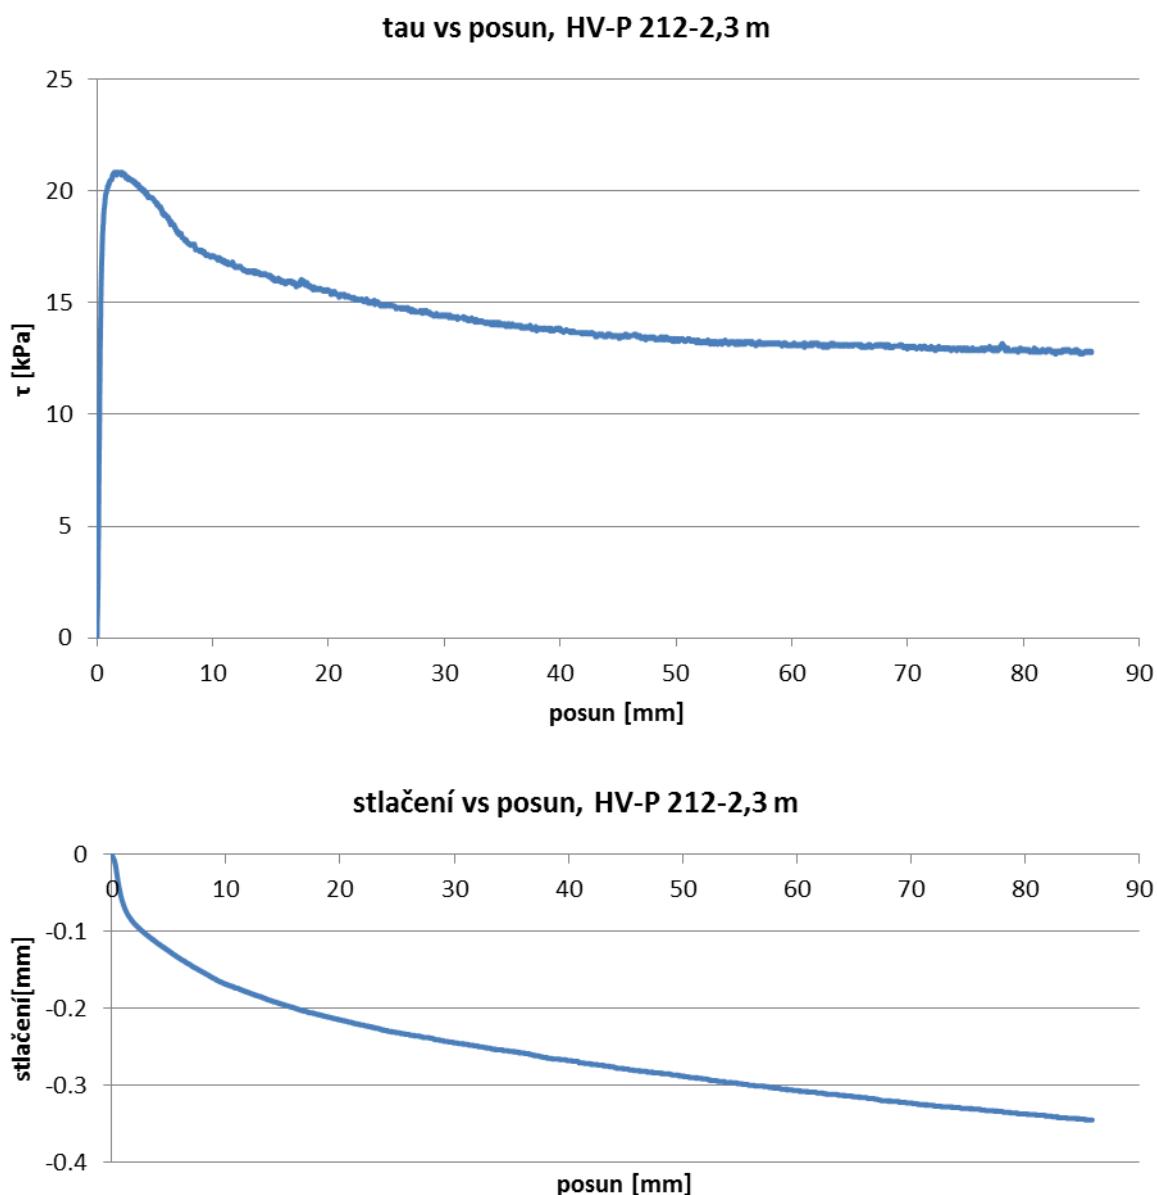
Obrázek 9.14: Výsledky rotační smykové zkoušky na slínovci ze smykové zóny, vzorek HV-P 212, hloubka 2,3 m.

Pro zjištění reziduální smykové pevnosti byly v laboratoři mechaniky zemin Přírodovědecké fakulty UK provedeny rotační smykové zkoušky v rotačním smykovém přístroji typu Bromhead. Rotační smykové zkoušky byly provedeny na vzorku zvětralého tufu ze sondy IG 208, hloubka 2,3 m a na vzorku slínovce smykové plochy ze sondy HV-P 212, hloubka 2,3 m. Vzorky byly rekonstituovány v hnětači při vlhkosti přibližně odpovídající 1,5 násobku vlhkosti na mezi tekutosti. Pasta byla poté přenesena do rotačního smykového přístroje, konsolidována při normálovém napětí 51,7 kPa a poté byla provedena rotační smyková zkouška rychlostí 0,018 mm/hodinu (slínovec) a 0,036 mm/hodinu (tuf). Zkouška byla ukončena po dosažení reziduální smykové pevnosti identifikované ustálením napěťo-deformačního diagramu. Výsledky zkoušek jsou na obrázcích 9.14 a 9.15, vypočtená hodnota úhlu vnitřního tření (uvažovala se obálka pevnosti procházející počátkem) je v tabulce 9.2.

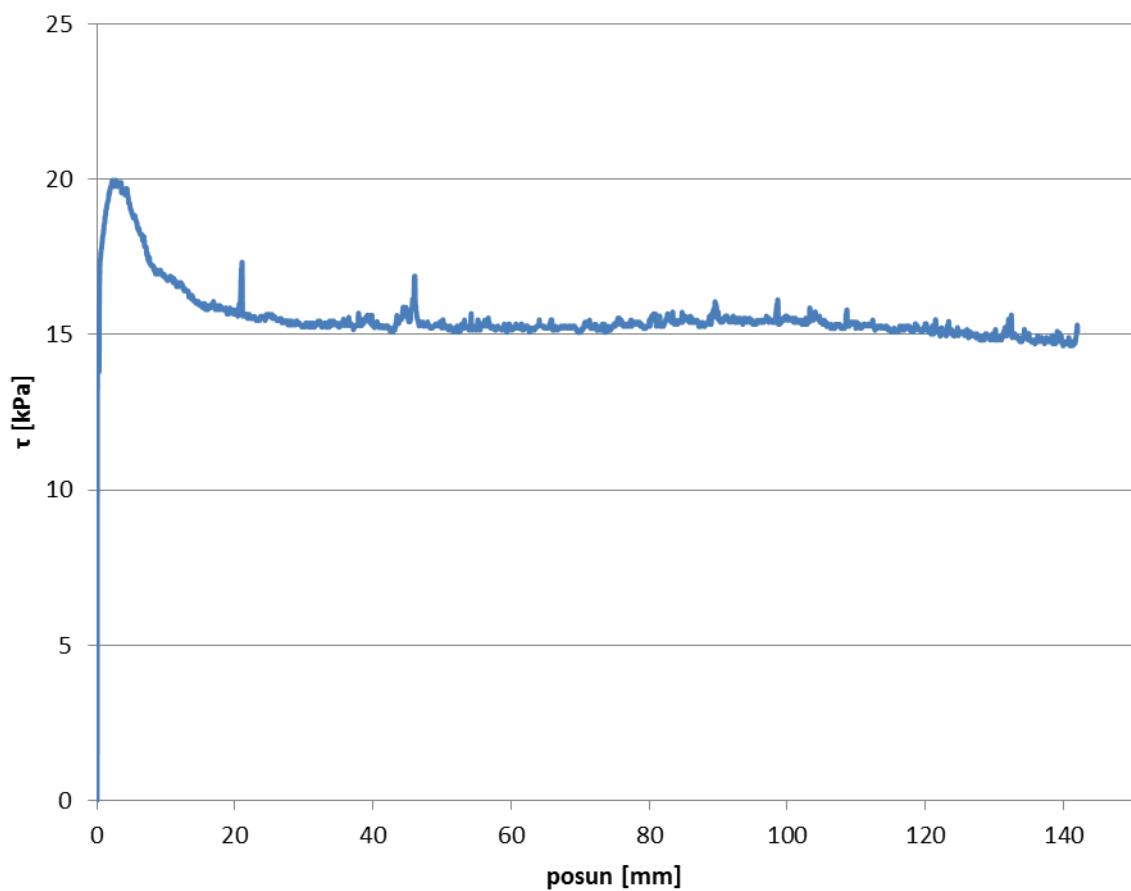
Obrázek 9.15: Výsledky rotační smykové zkoušky na zvětralém tufu, vzorek IG 208, hloubka 2,3 m.

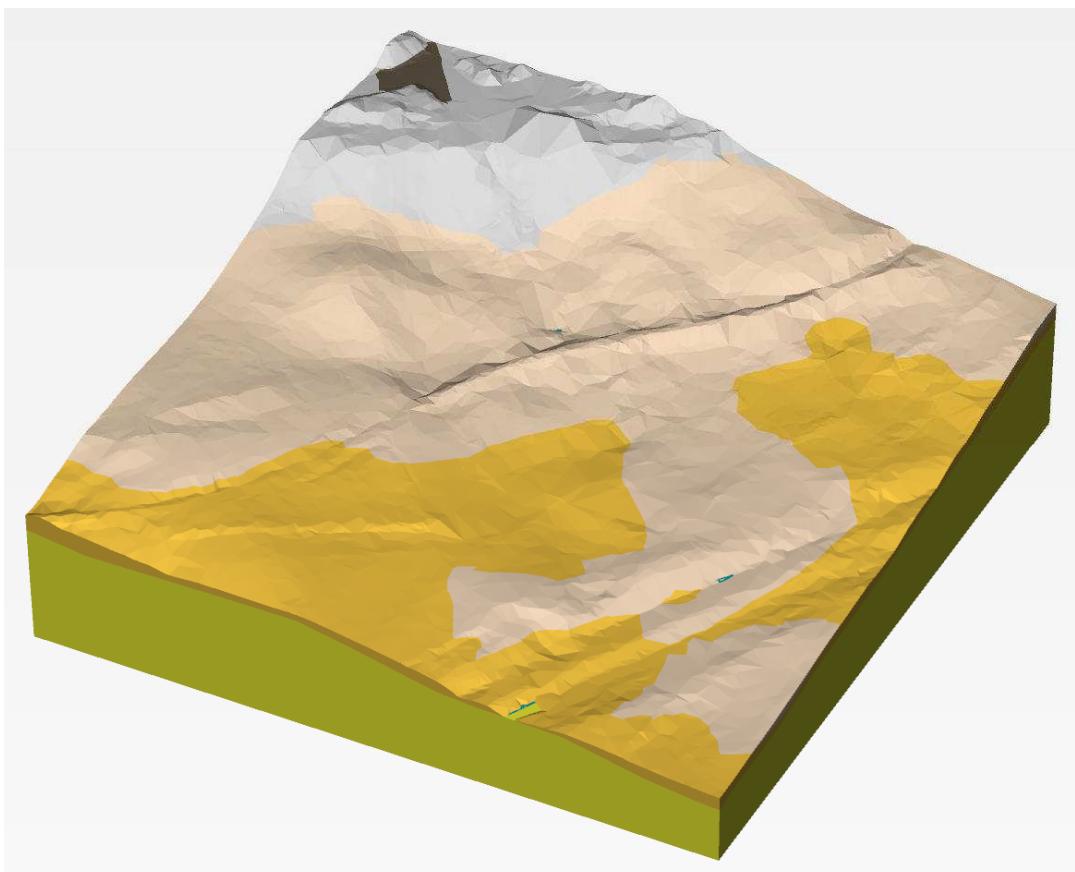
Obrázek 9.15: Skutečný povrch terénu použitý v základním modelu sesuvu Dobkovičky využívající metodu povrchové vrstvy.

Příklad aplikace metody povrchové vrstvy v řešení studovaného sesuvu Dobkovičky je na obrázcích 9.15 až 9.17. Obrázek 9.15 představuje skutečný povrch terénu, obrázek 9.16 povrch terénu pokrytý povrchovou vrstvou a obrázek 9.17 porušení povrchové vrstvy zárezem sledujícím známý obrys sesuvu. Vyhodnocení předpovědí metody povrchové krusty v relaci k jejím mechanickým vlastnostem je v kapitole 9.6.2, kde je ukázáno, že vypočtený stupeň stability je na mechanických vlastnostech povrchové vrstvy nezávislý.

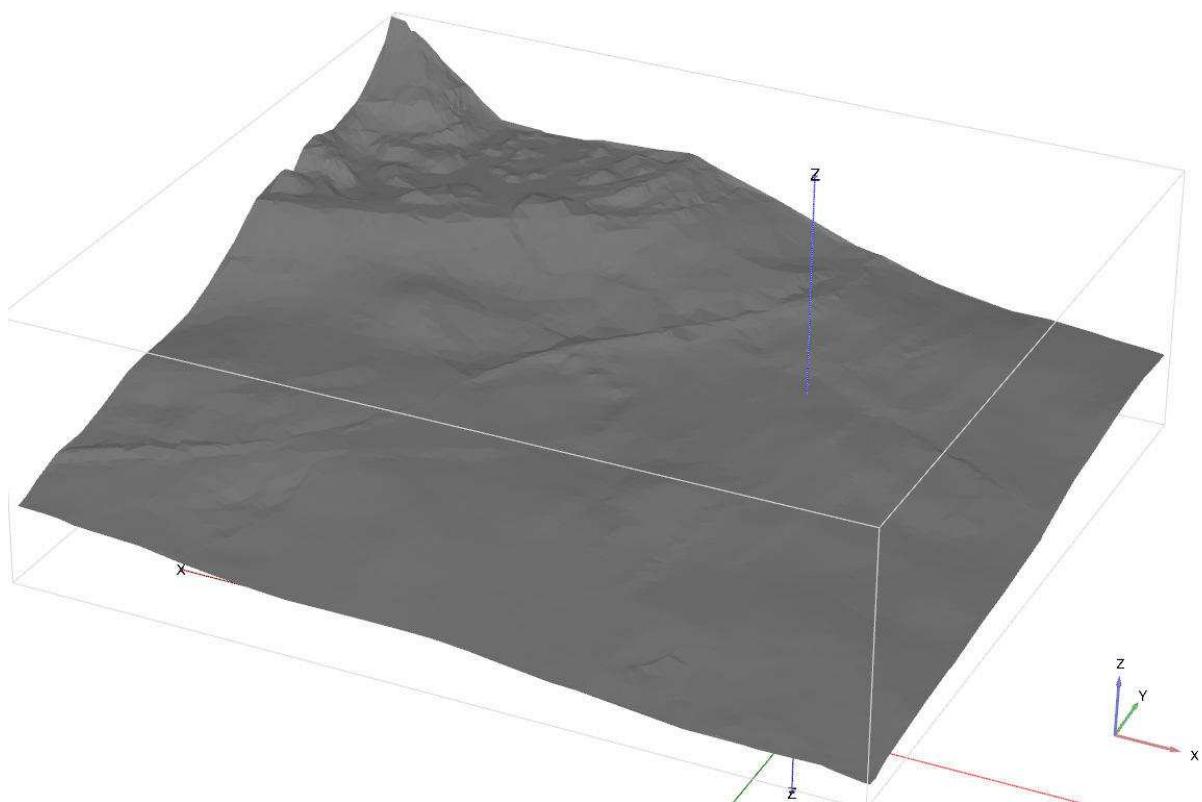
Obrázek 9.19: Model terénu č. 2: odpovídá modelu č. 1, ovšem neobsahuje zářez dálnice.

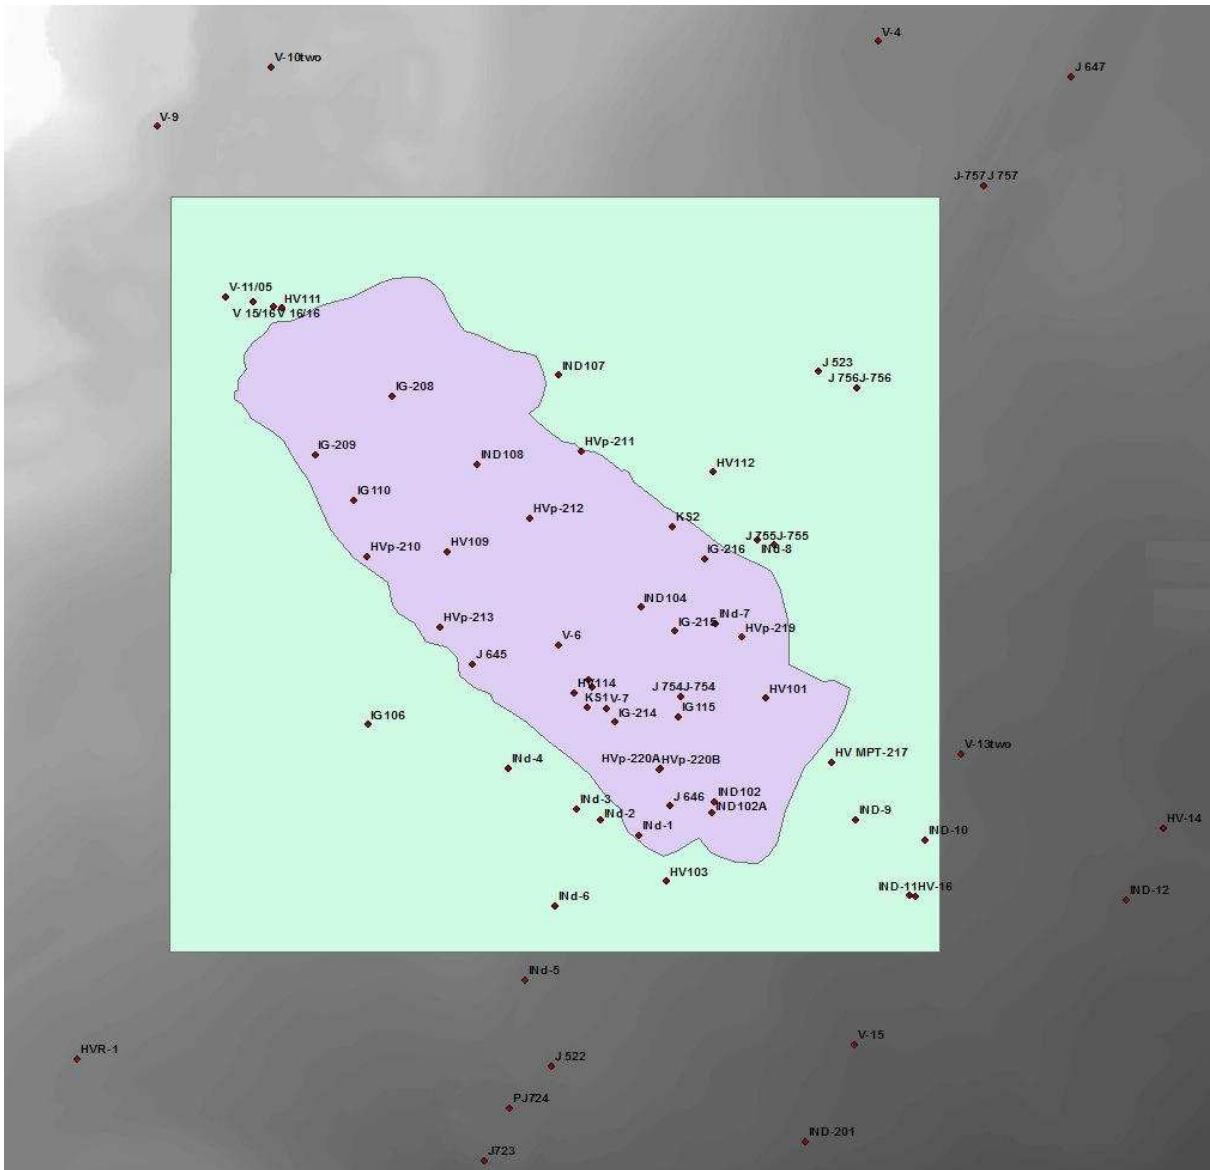
Obrázek 9.22: Pozice vrtů využitých k sestavení 3D modelu geologického podloží s vyznačením zájmové oblasti a kontury sesuvu.

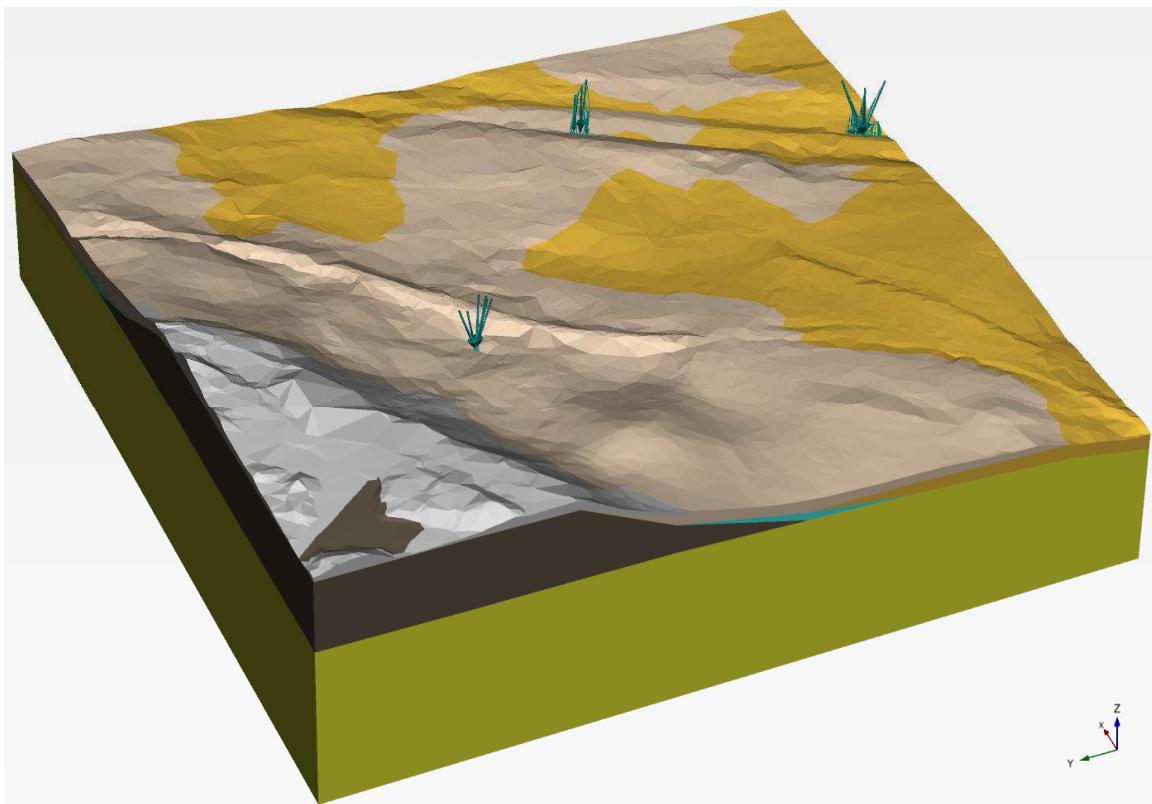
Obrázek 9.27: Kompletní 3D model geologického podloží a terénu. Šipky označují místa výronu podzemní vody na povrch.

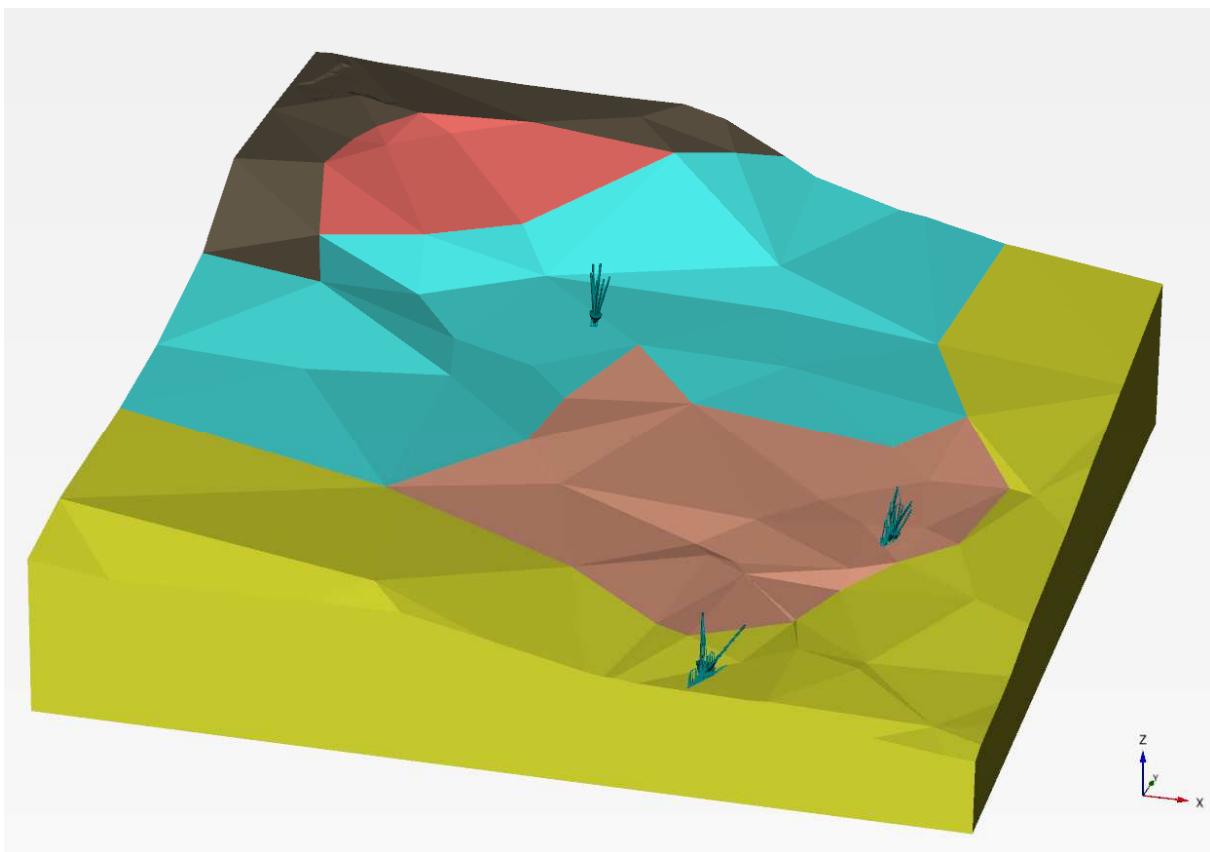
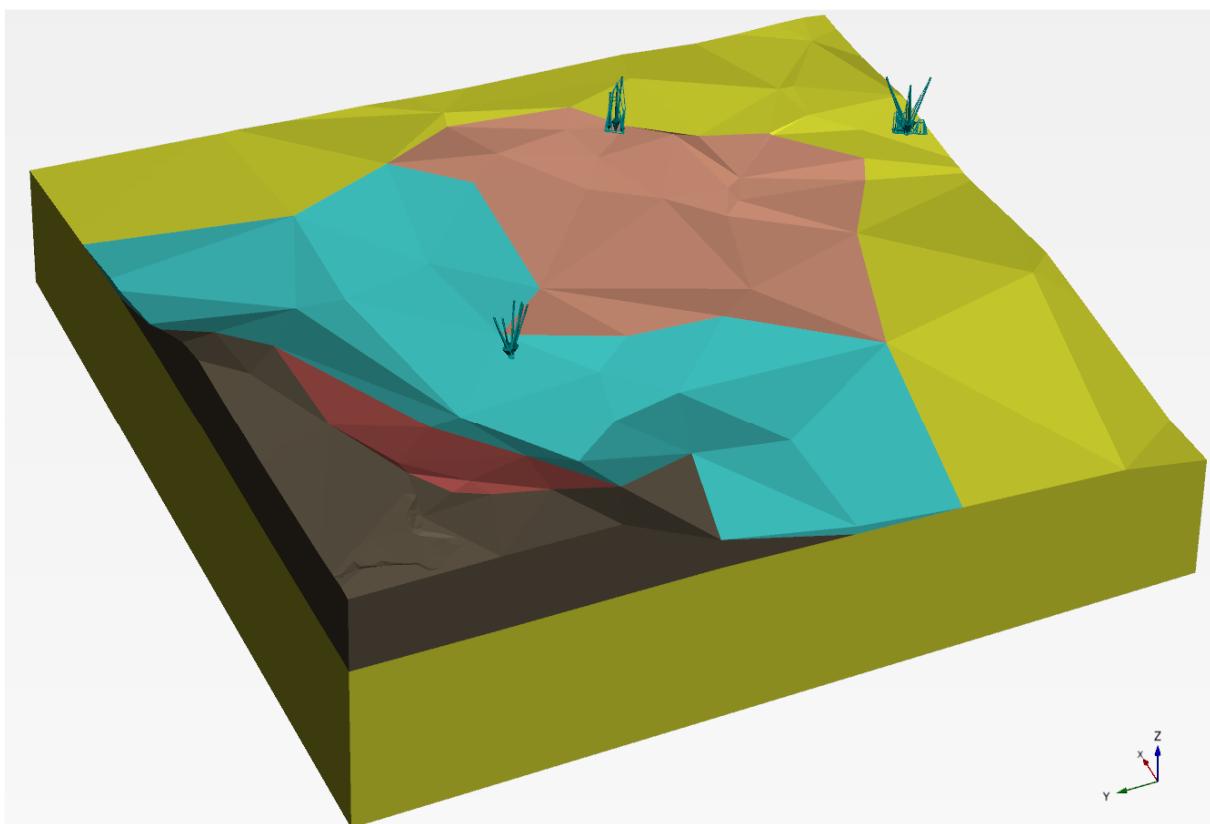
Obrázek 9.30: 3D model geologického podloží po odstranění celků III, II a I (deluviaální hliny a zvětralé slínovce). Plně obnažena je vrstva tufů a z velké části již i vrstva zvětralého slínovce s rozvinutou reziduální pevností.
