## 9.2 Laboratorní zkoušky

### *Kvazihomogenní celek II: deluviální sutě přirozené a těleso náspu tratě.*

## 9.6 3D modely - Parametrické studie

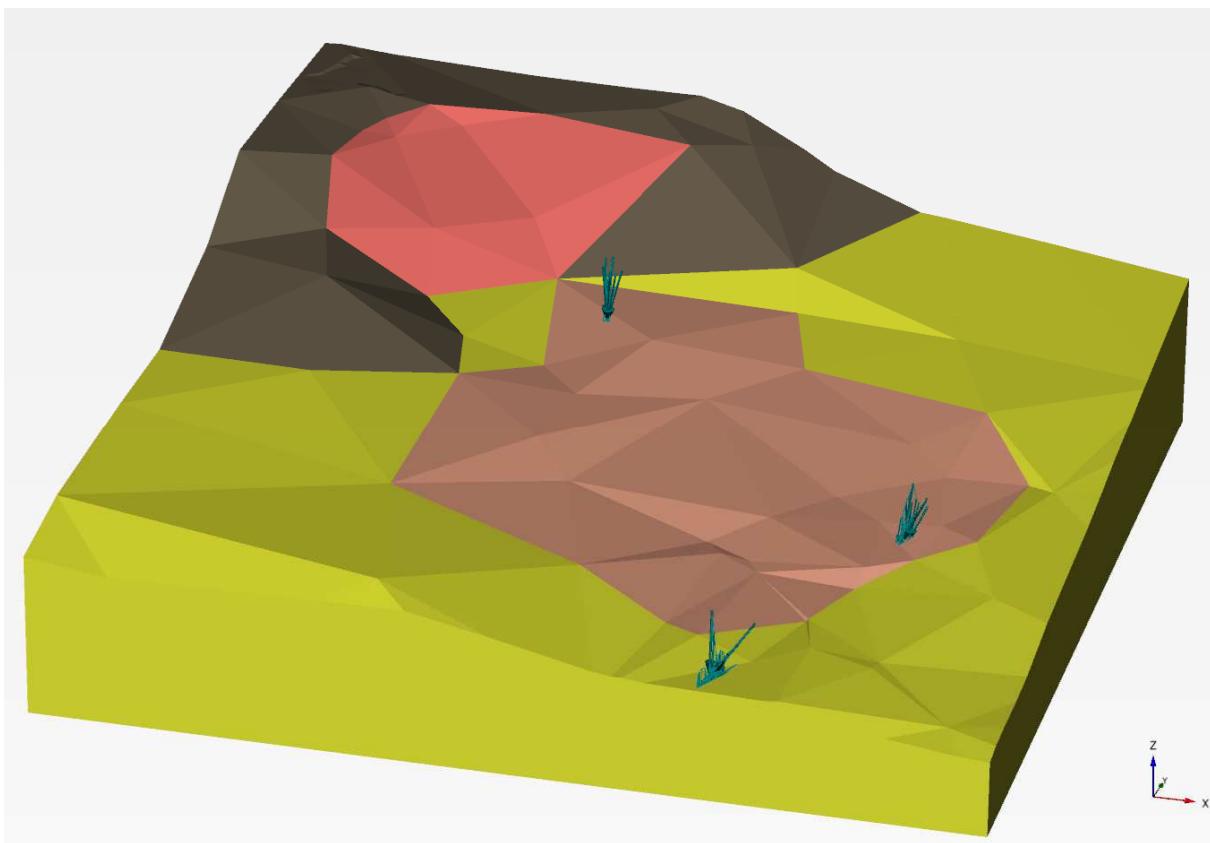
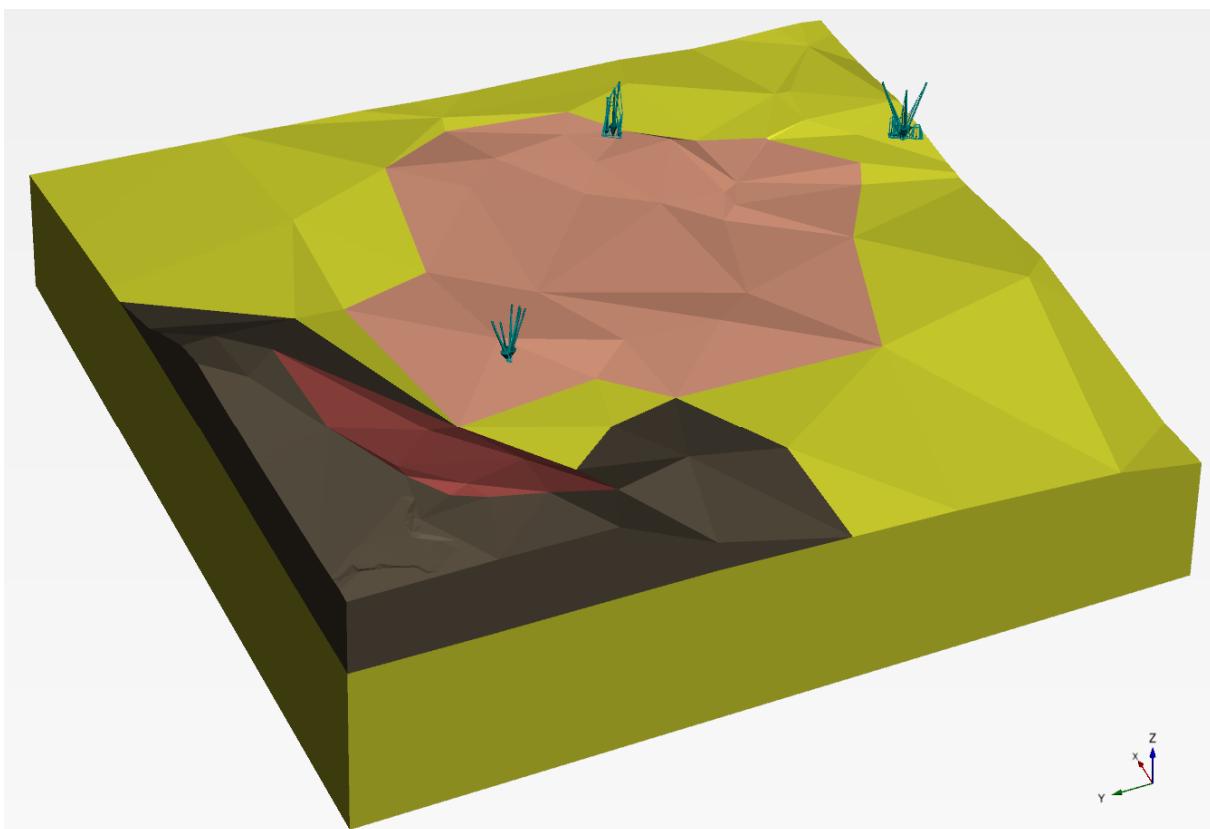
Obrázek 9.31: 3D model geologického podloží po odstranění celků III, II, I a V (tufy a jílovce v reziduálních pevnostech). Plně obnažená je vrstva slínovce v reziduální pevnosti a vrstva kontaktu deluviálních a lomových sutí s bazaltovým tělesem.

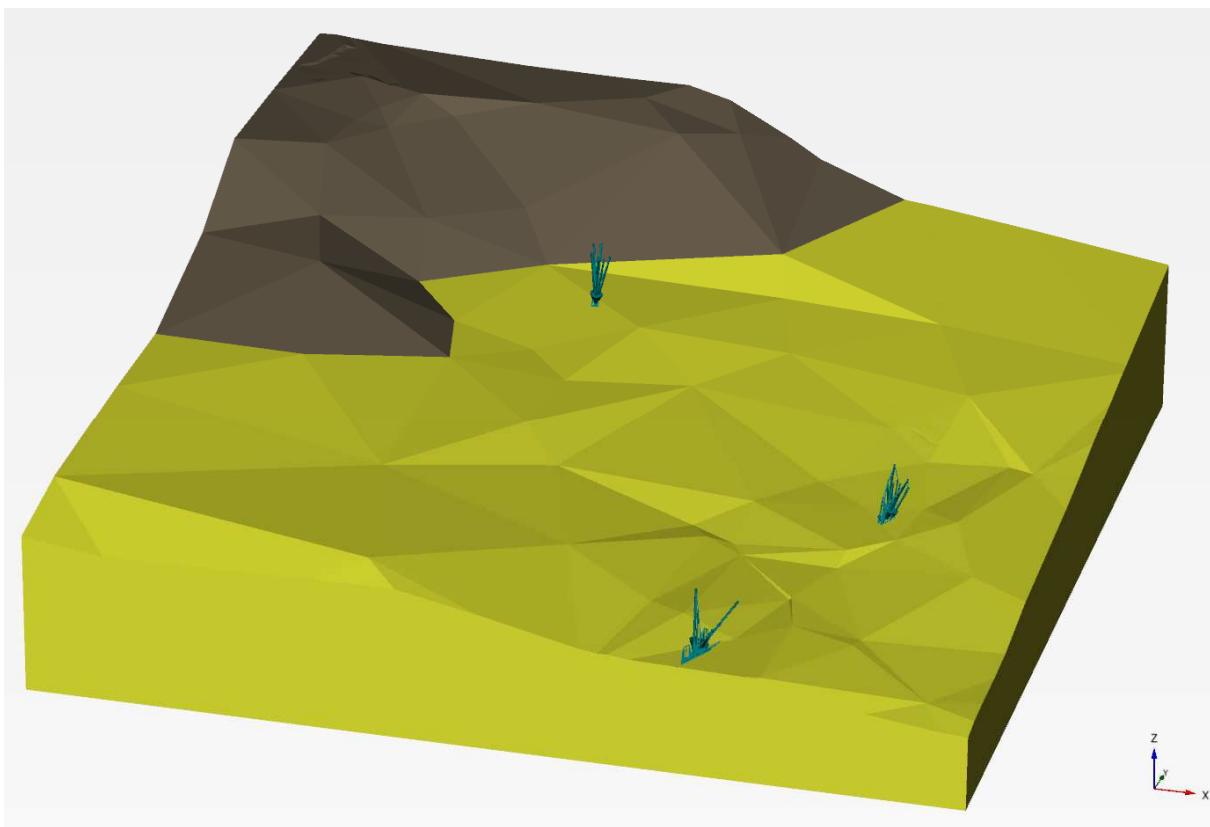
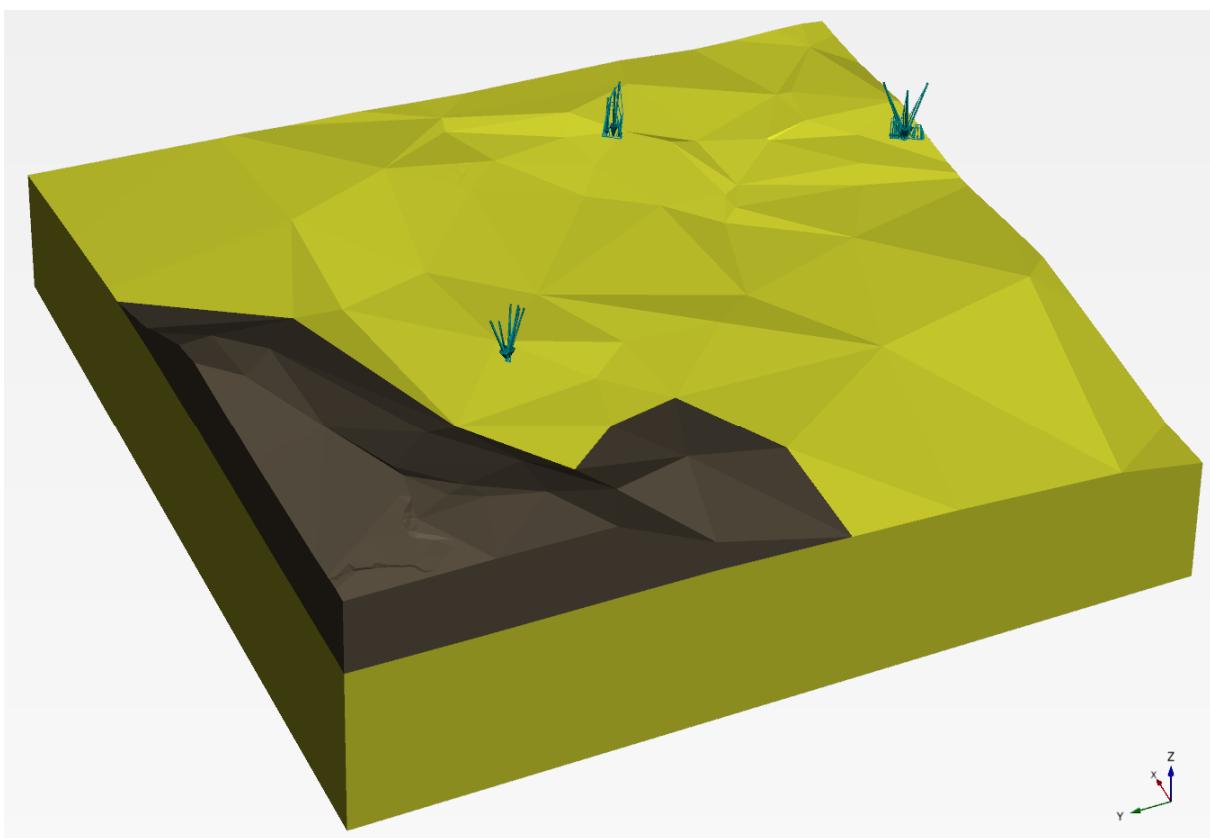
Obrázek 9.32: 3D model geologického podloží po odstranění všech celků s výjimkou materiálu uvažovaného v modelu jako skalní podklad - celek IV (bazalt) a VI (slínovec).

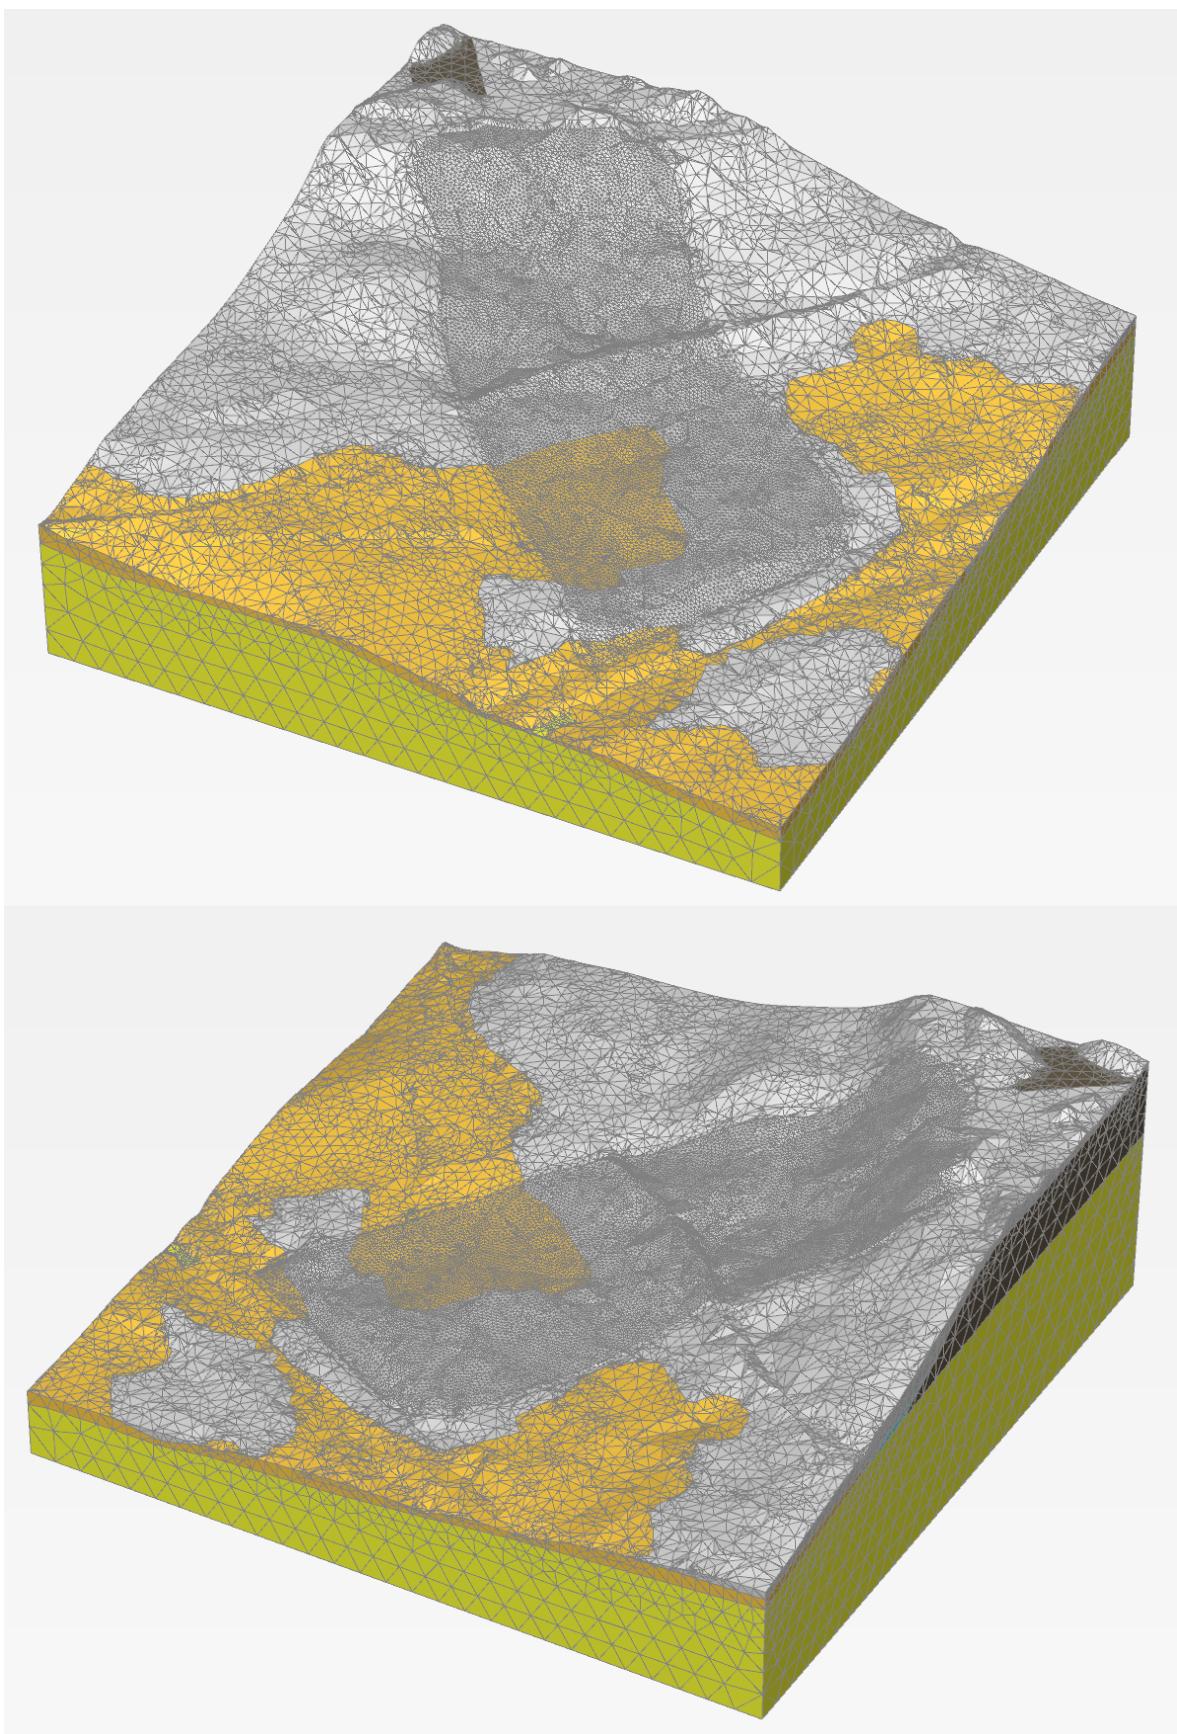
Obrázek 9.34: Dva pohledy na MKP síť s „local coarseness factor“ tělesa sesuvu 0,14.

Zobrazení jednotlivých sítí použitých v parametrické studii je na obrázcích 9.34 až 9.39. Sítě s „local coarseness factor“ 0,2 a 0,3 jsou pro ilustraci zobrazeny v deformovaném stavu vzniklém po inicializaci sesuvu.

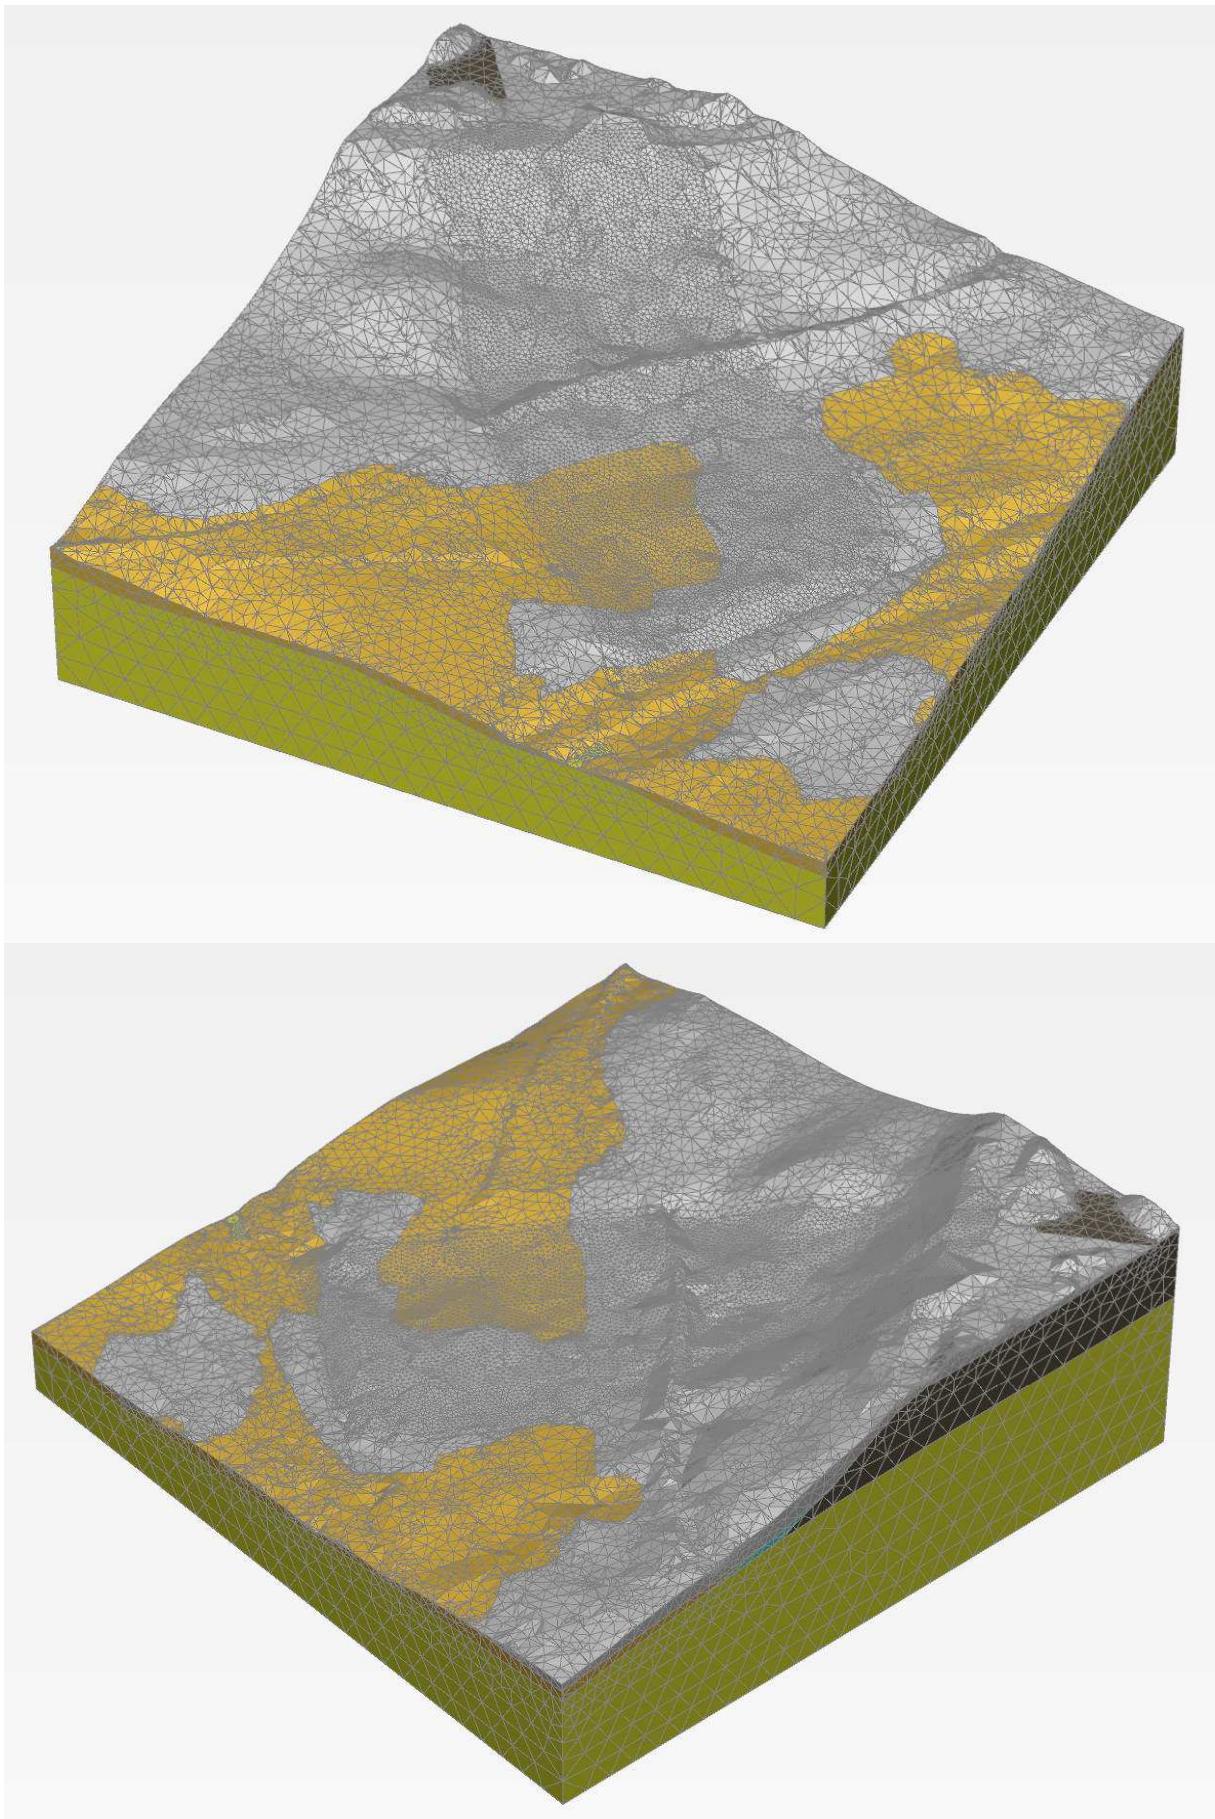
Obrázek 9.35: Dva pohledy na MKP síť s „local coarseness factor“ tělesa sesuvu 0,18.

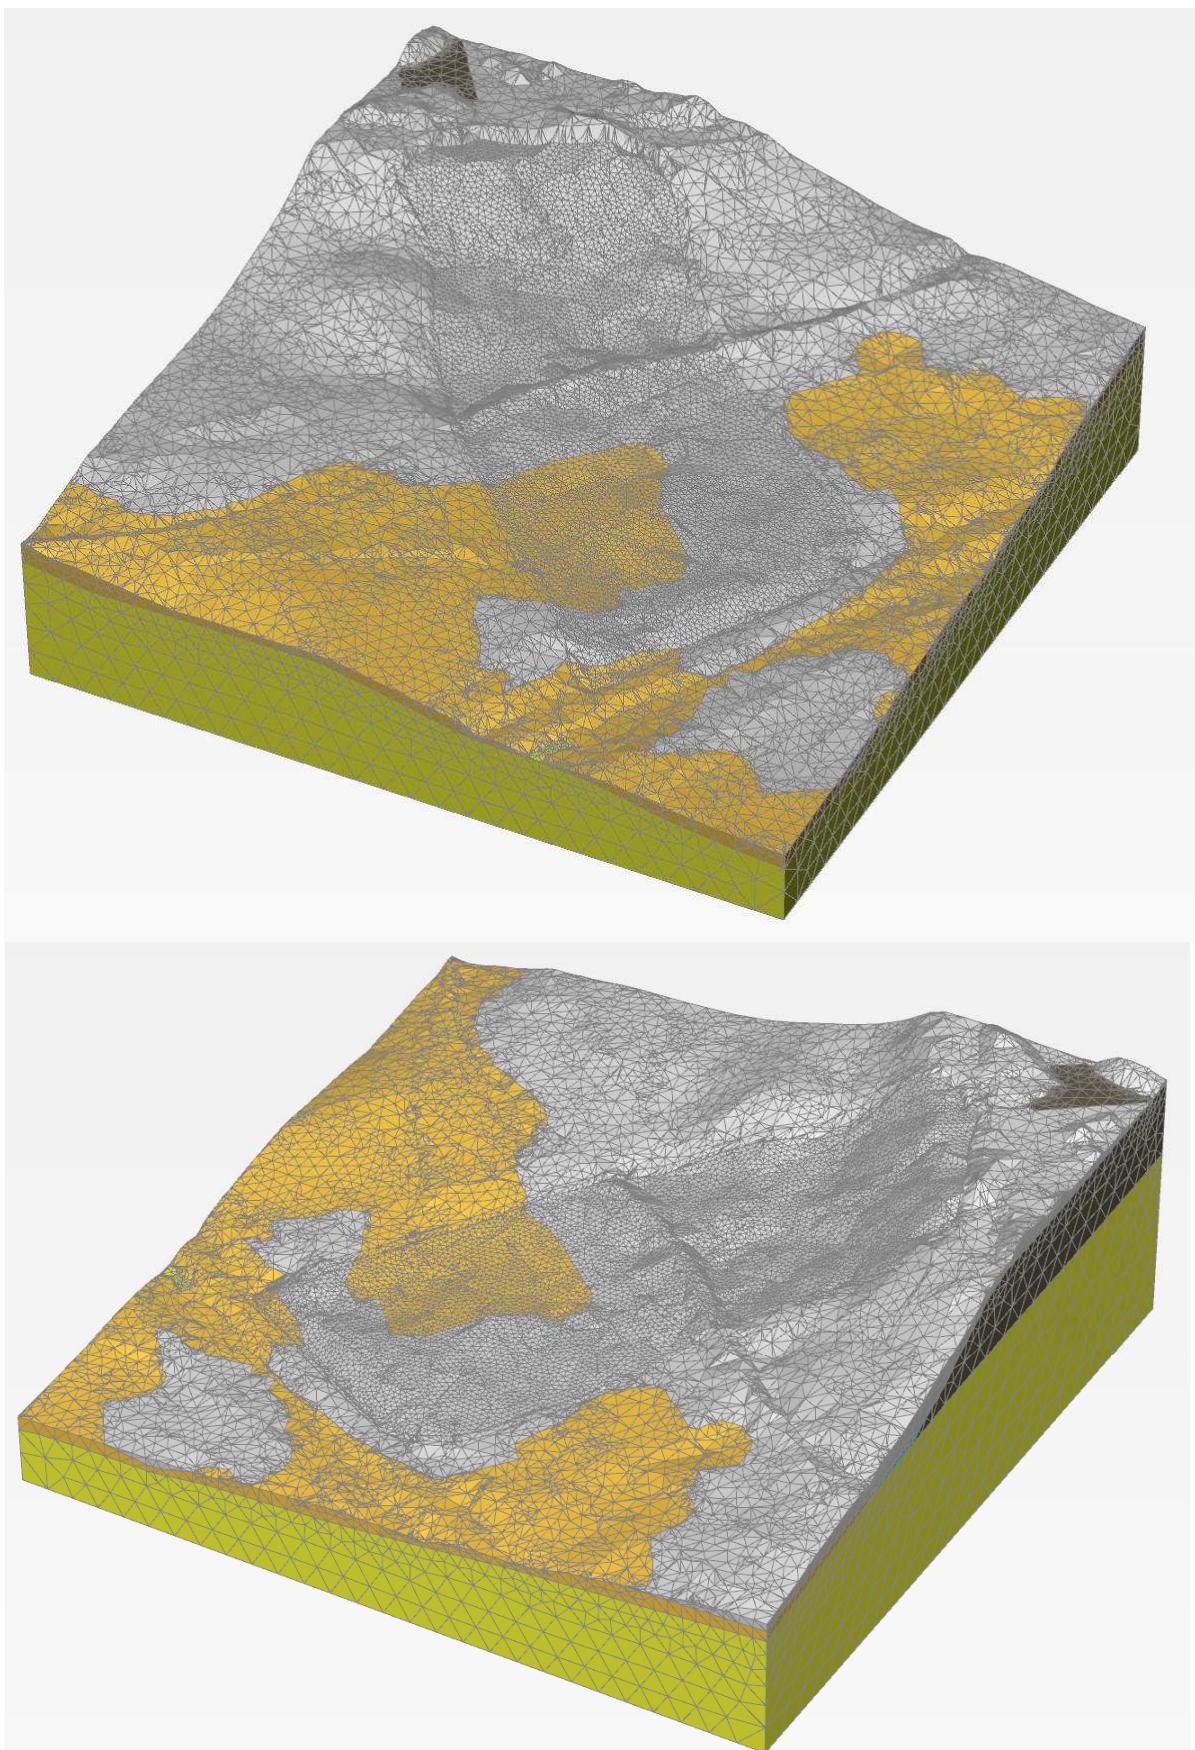
Obrázek 9.36: Dva pohledy na MKP síť s „local coarseness factor“ tělesa sesuvu 0,2. Síť je zobrazena v deformovaném stavu s inicializovaným sesuvem.

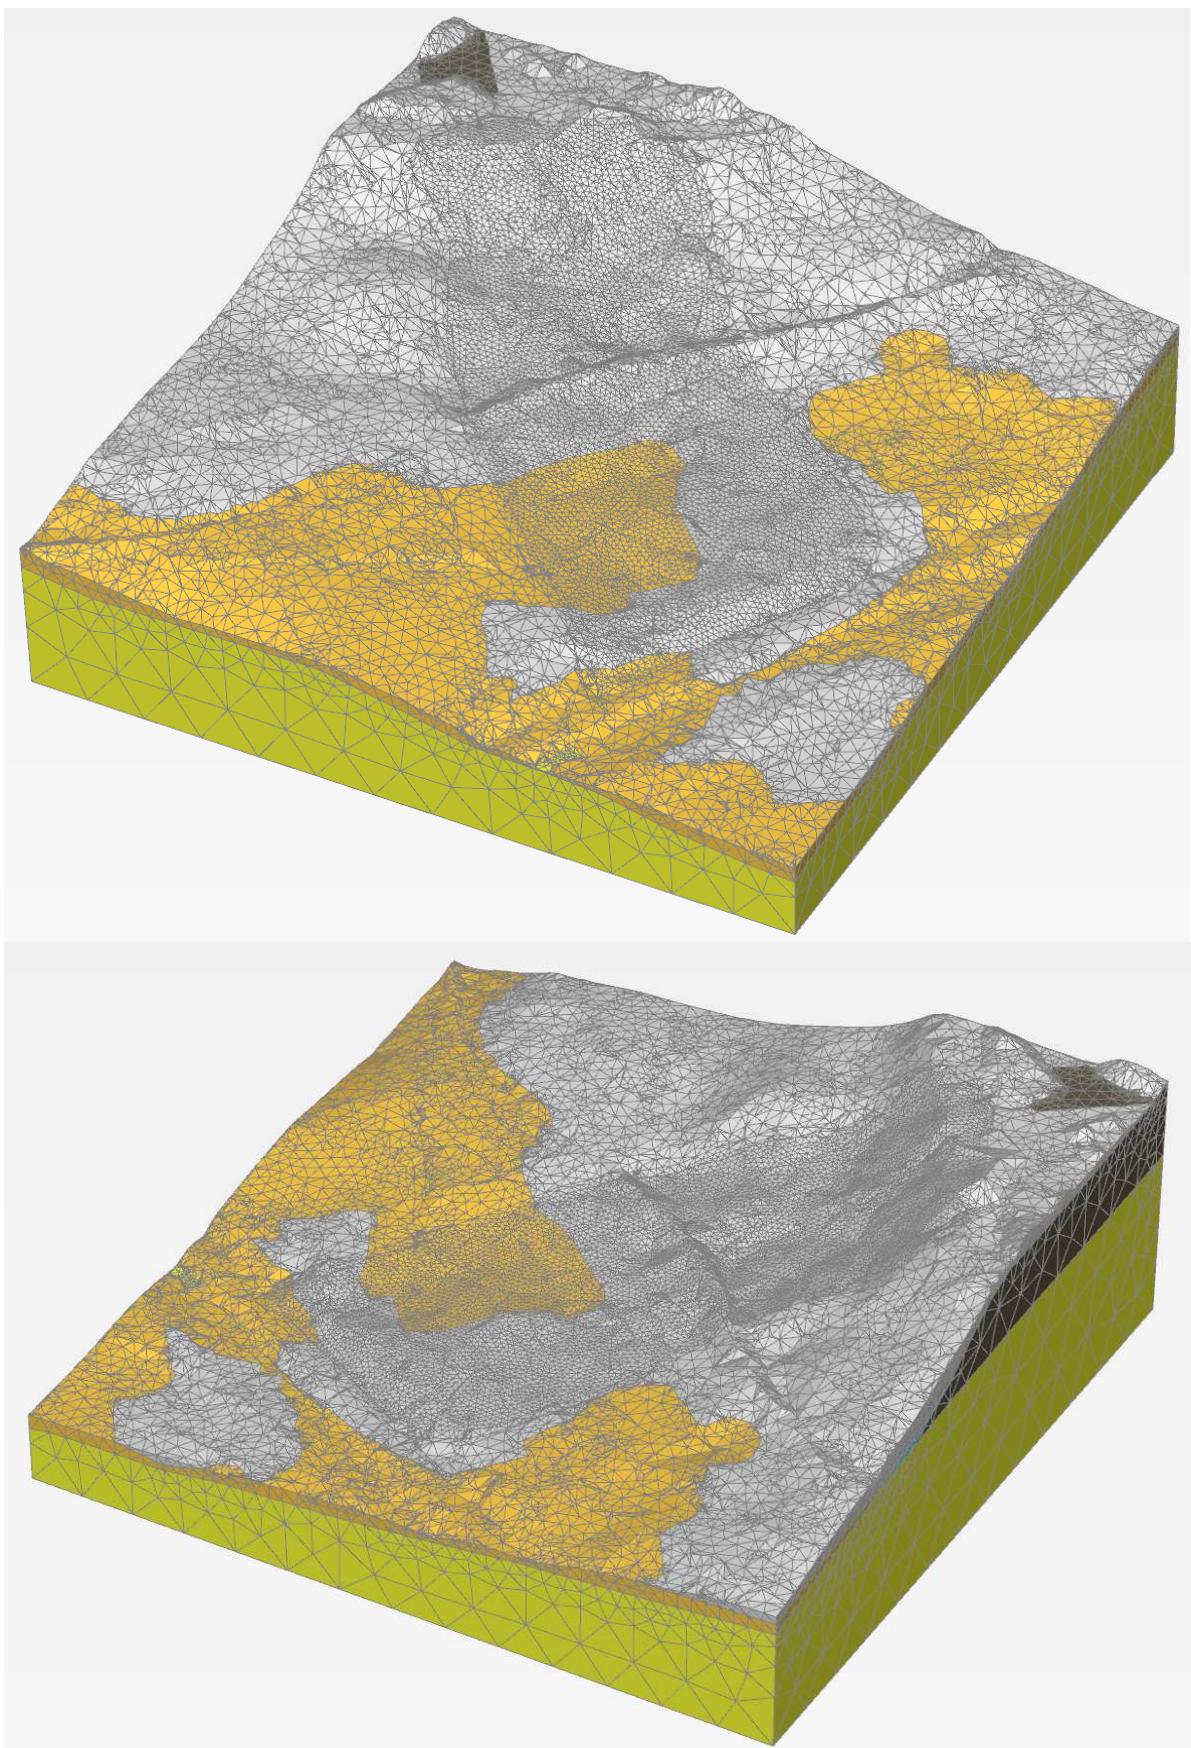
Obrázek 9.37: Dva pohledy na MKP síť s „local coarseness factor“ tělesa sesuvu 0,2. Mimo těleso sesuvu a mimo povrch terénu je síť diskretizována hustotou „2“.

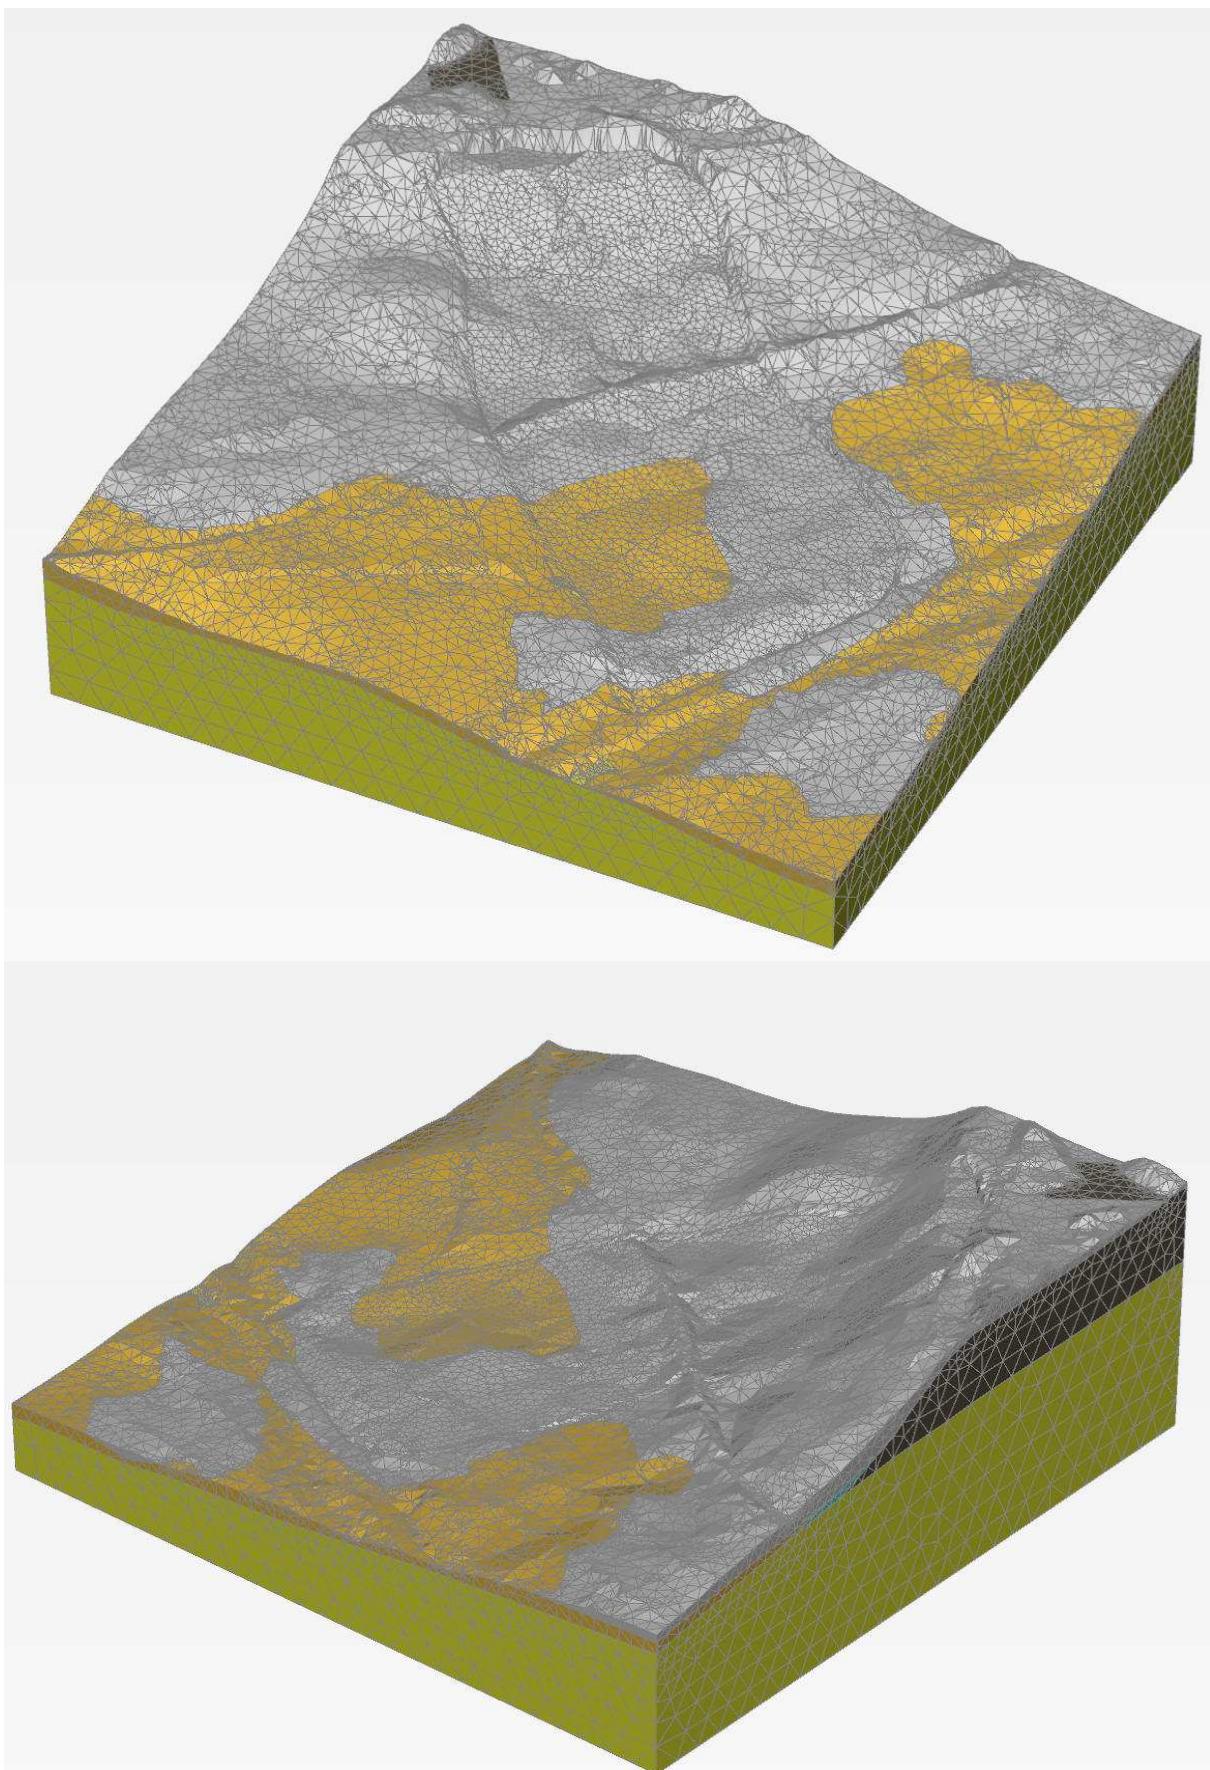
Obrázek 9.38: Dva pohledy na MKP síť s „local coarseness factor“ tělesa sesuvu 0,3. Síť je zobrazena v deformovaném stavu s inicializovaným sesuvem.

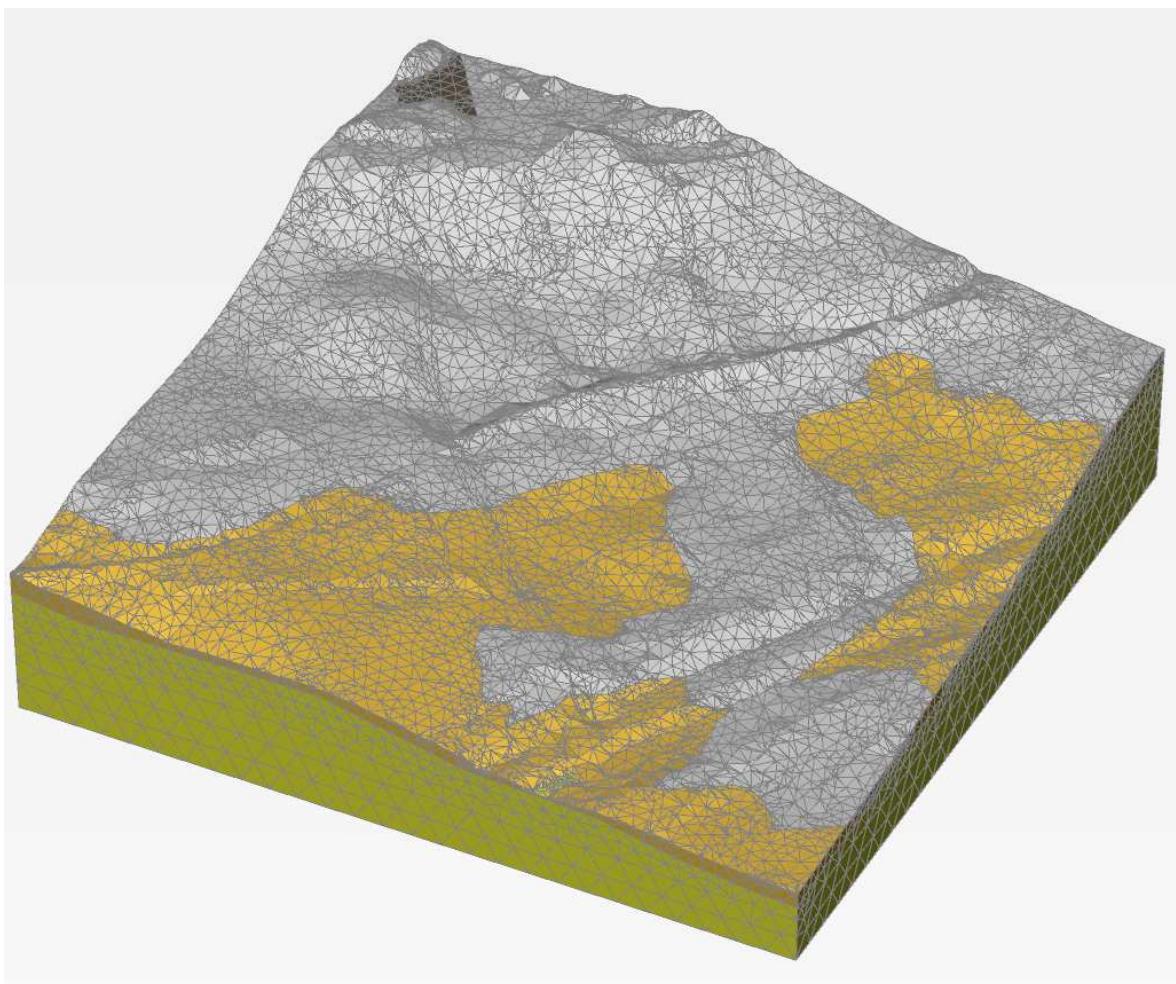
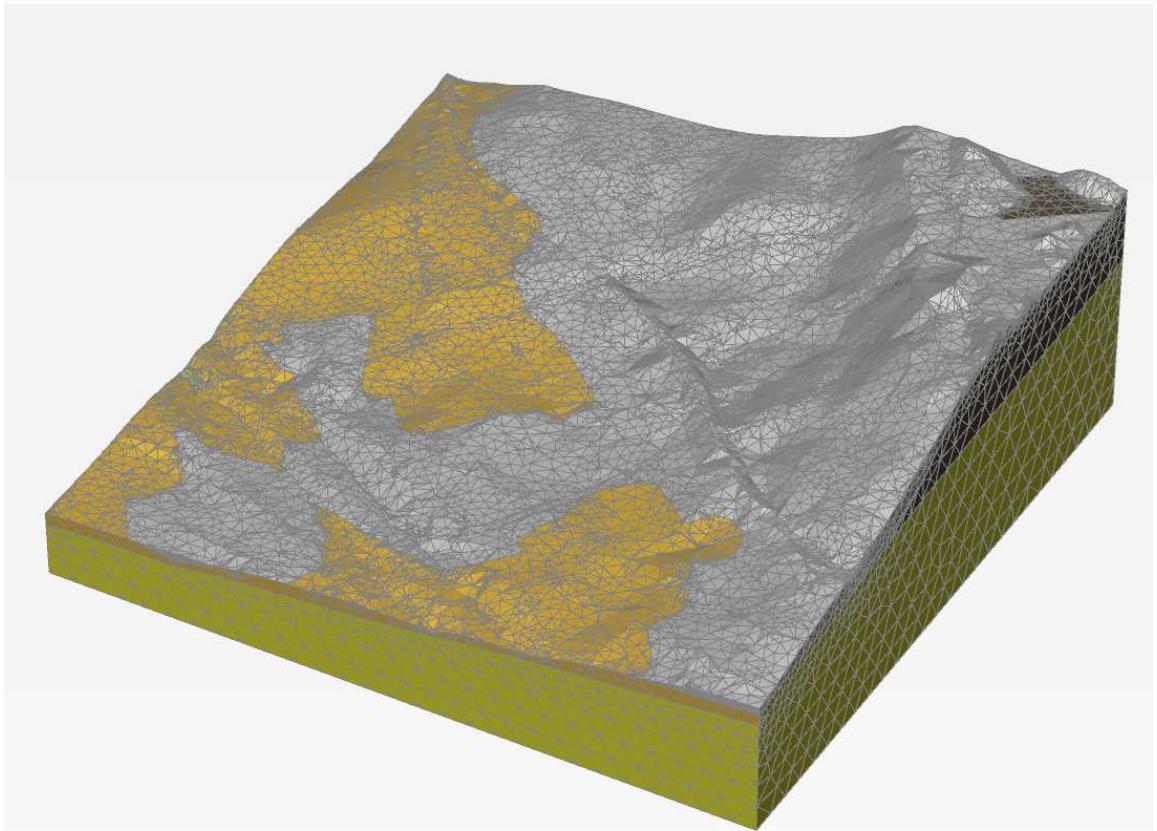
Obrázek 9.39: Dva pohledy na MKP síť s „local coarseness factor“ celé oblasti 0,5.

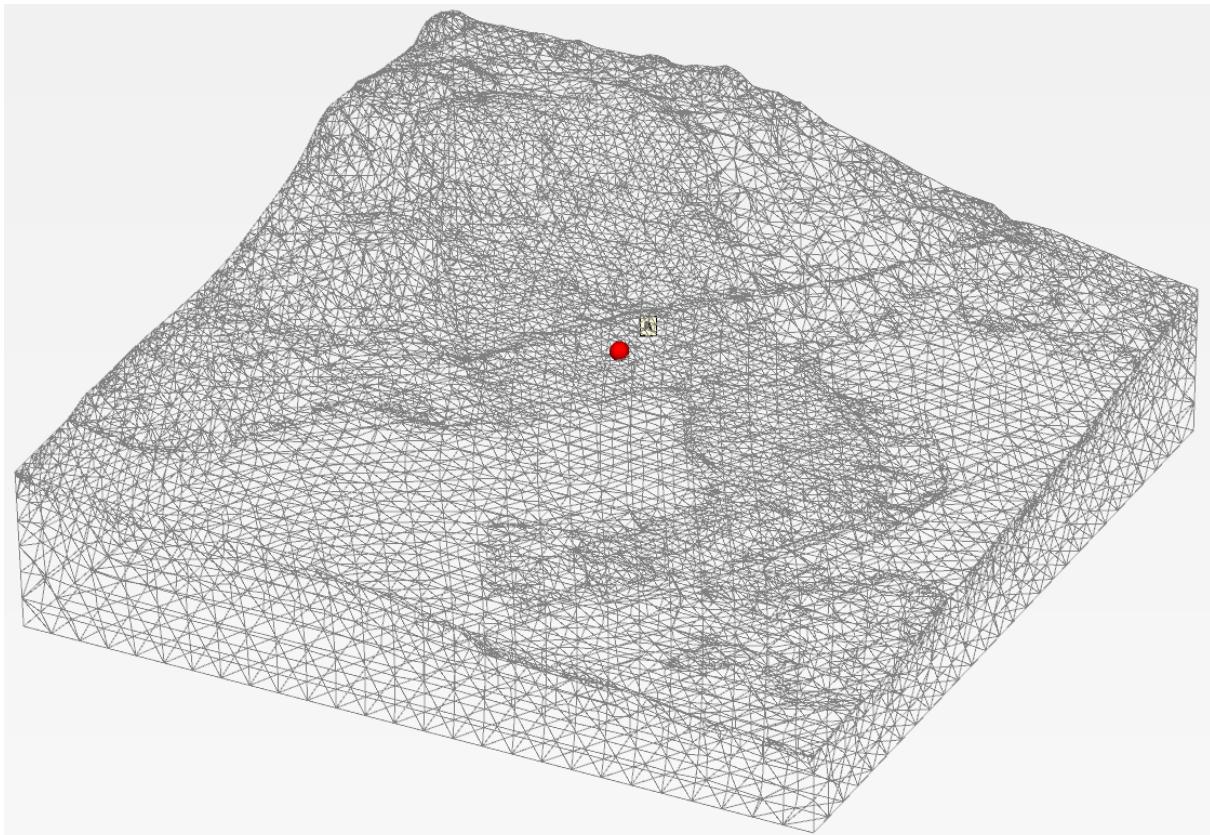
Obrázek 9.40: Pozice bodu A využitého pro analýzu vlivu hustoty sítě na výsledky výpočtu.

Vliv hustoty sítě byl studován v rámci analýzy metodou redukce smykové pevnosti s využitím kritických parametrů zemin (včetně smykové plochy). Při analýze byla sledována závislost celkových deformací v bodě „A“ (lokální souřadnice -175,8; -62,8; 325,8) na hodnotě redukčního faktoru MSF. Pozice bodu A v rámci geometrie studované úlohy je zobrazena na obrázku 9.39. Vzhledem k extrémní výpočetní náročnosti úlohy, zejména pro nejjemnější diskretizace, byla analýza prováděna jen v omezeném počtu výpočetních kroků.

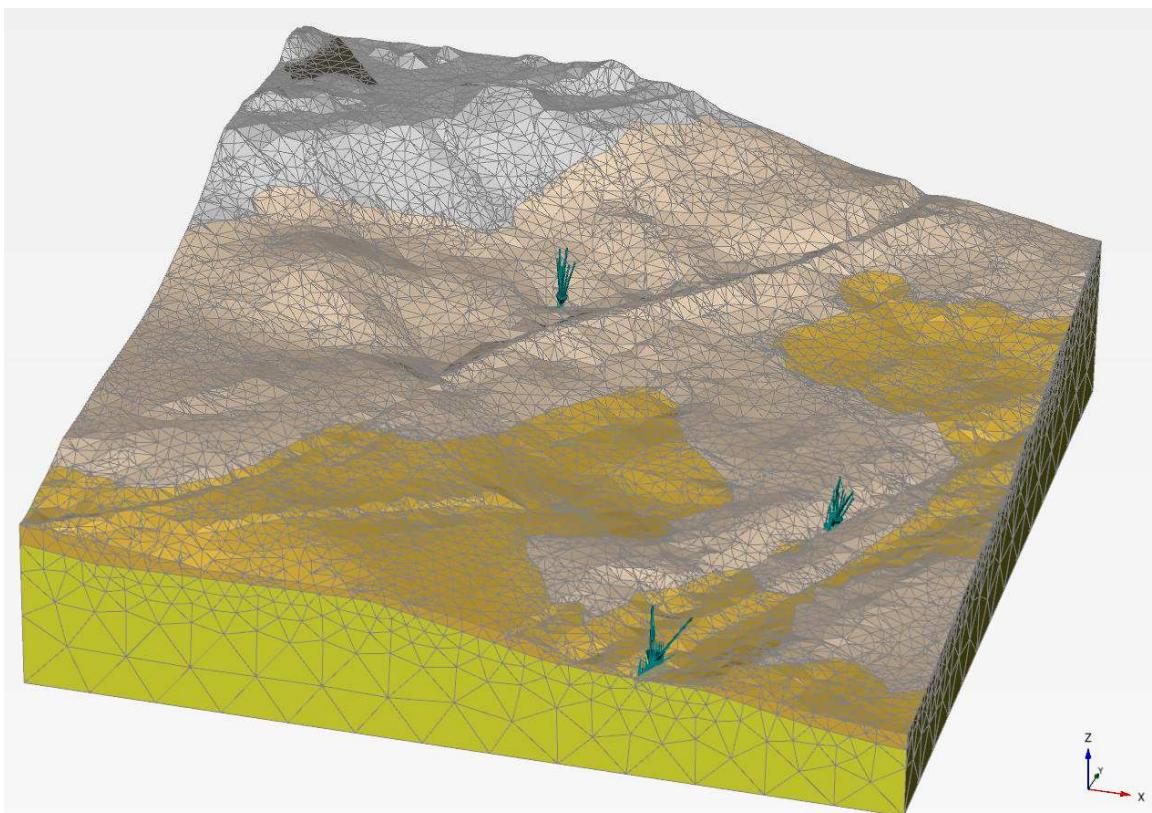
Obrázek 9.42: Výsledná síť pro základní analýzu A, povrch terénu.

Na základě provedených analýz byla zvolena následující diskretizace, která se jeví jako optimální z hlediska přesnosti a výpočetní náročnosti: smyková zóna je diskretizována hustotou „0,18“, těleso sesuvu mimo smykovou zónu hustotou „0,5“ a oblast mimo těleso sesuvu hustotou „2“. Velikost výsledných sítí závisí na řešené konfiguraci (více detailů viz kapitola 9.7), přičemž základní model má 278677 elementů, 381192 uzelů a analýza jednoho modelu s 200 kroky metody redukce smykové pevnosti trvá cca 5 hodin na moderním PC s procesorem Intel i7-3930 s šesti výpočetními jádry taktovanými na 3,2 GHz a 32 GB operační paměti. Výsledná síť pro jednotlivé geologické vrstvy je na obrázcích 9.42 až 9.47.

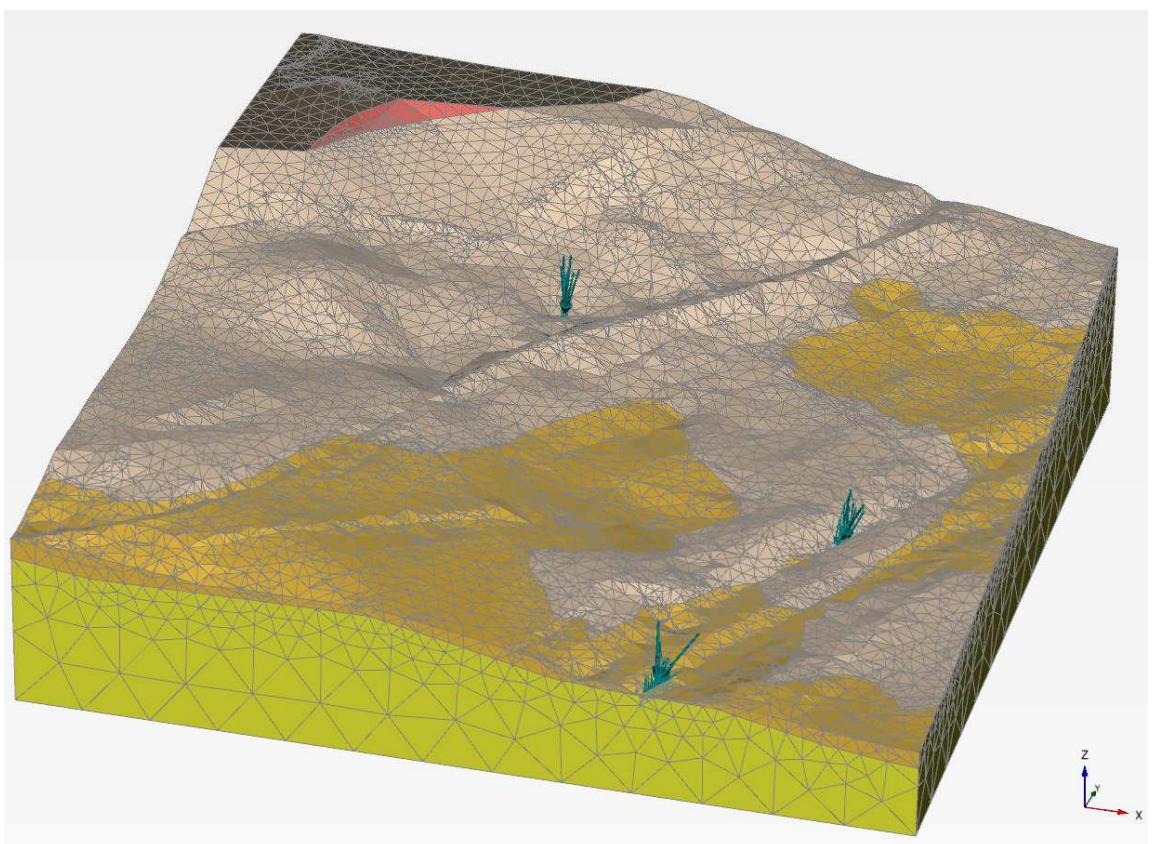
Obrázek 9.43: Výsledná síť pro základní analýzu A po odstranění sutí výsypky kamenolomu.

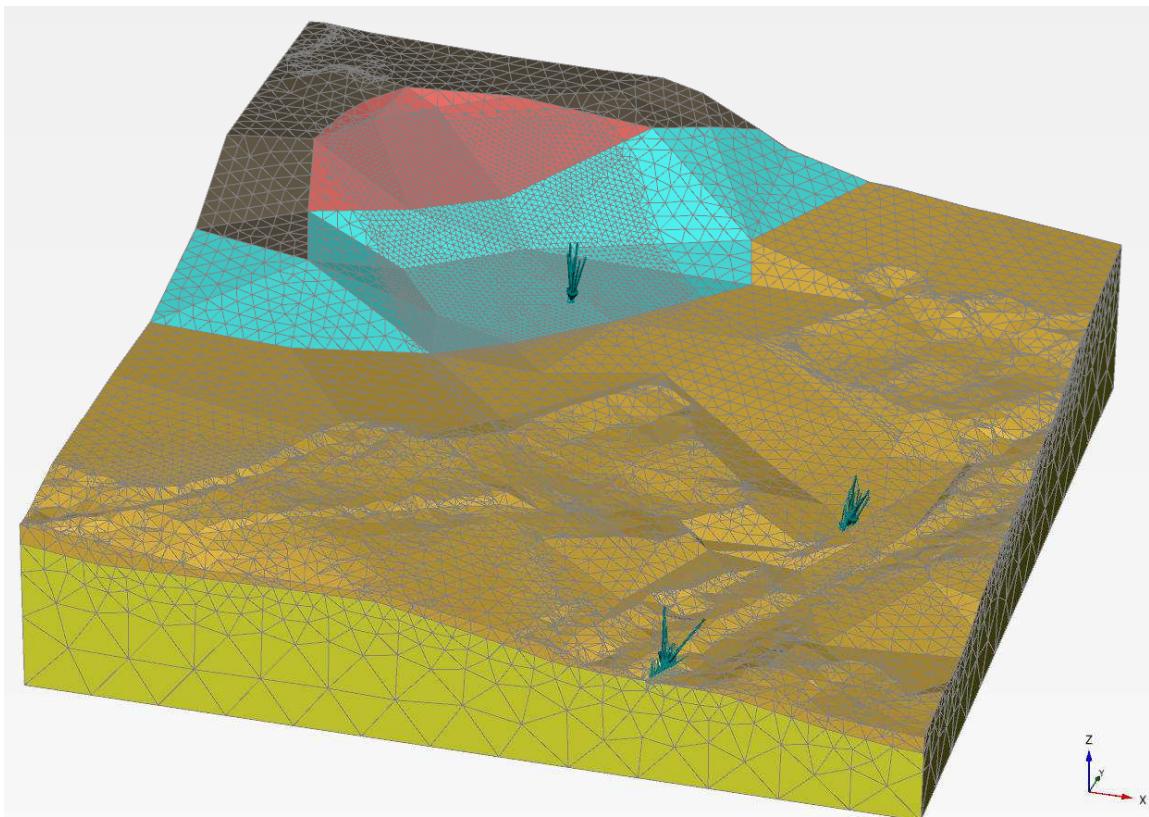
Obrázek 9.44: Výsledná síť pro základní analýzu A po odstranění sutí výsypky kamenolomu a deluviálních sutí.

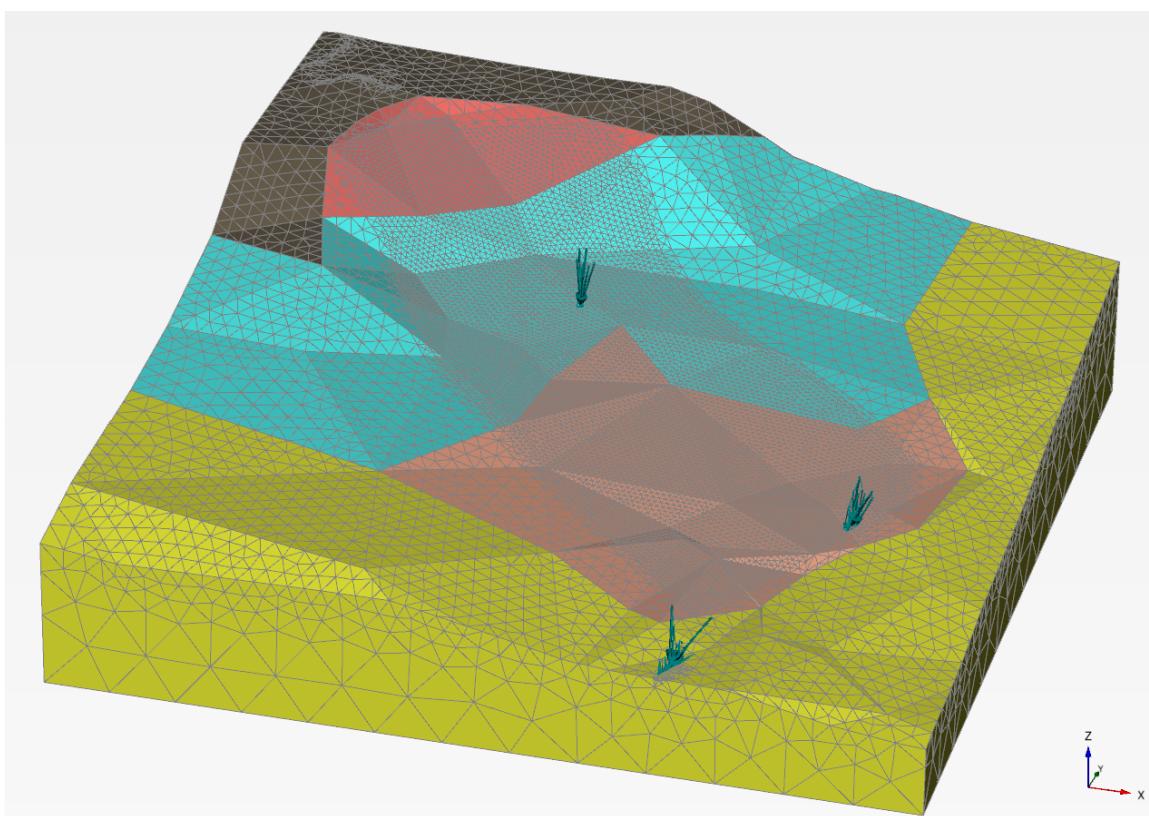
Obrázek 9.45: Výsledná síť pro základní analýzu A po odstranění sutí výsypky kamenolomu, deluviálních sutí a deluviálních hlín. Zřejmá je jemnější diskretizace smykové plochy.

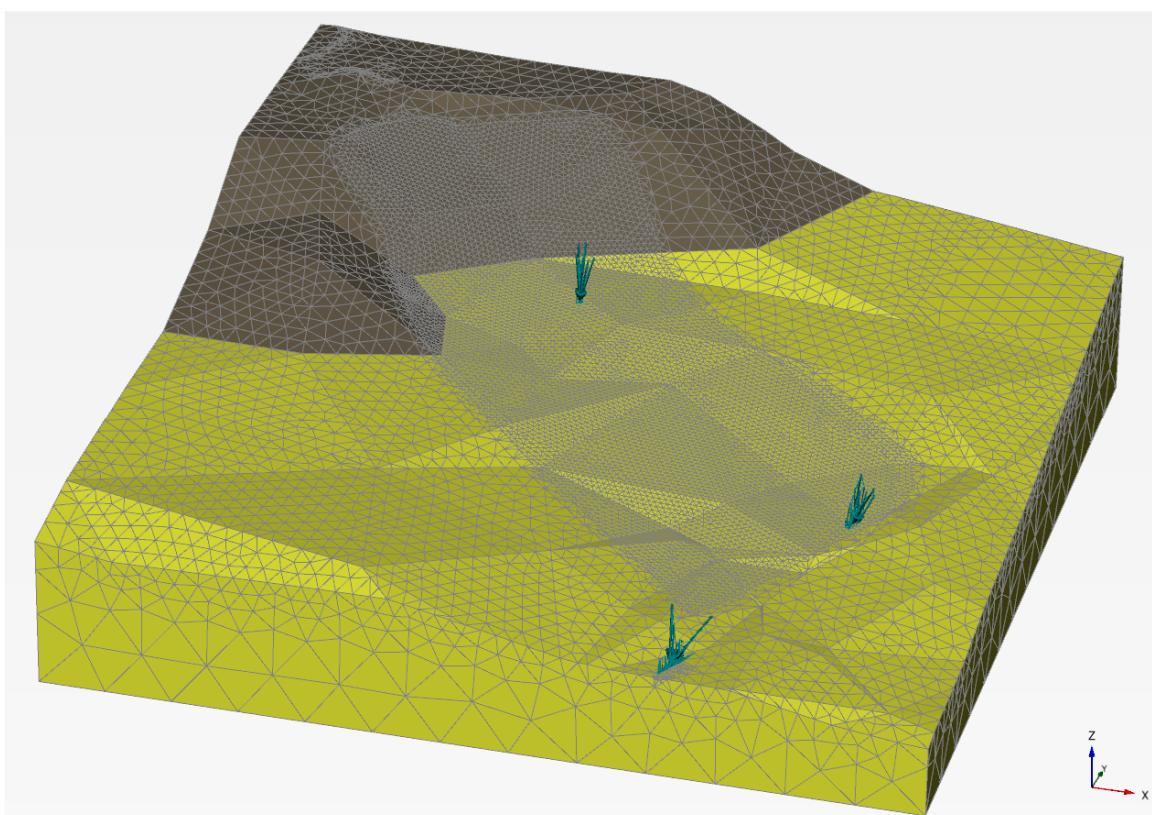
Obrázek 9.47: Výsledná síť pro základní analýzu A, skalní podklad.
