## 9.2 Laboratorní zkoušky

### *Kvazihomogenní celek II: deluviální sutě přirozené a těleso náspu tratě.*

## 9.6 3D modely - Parametrické studie

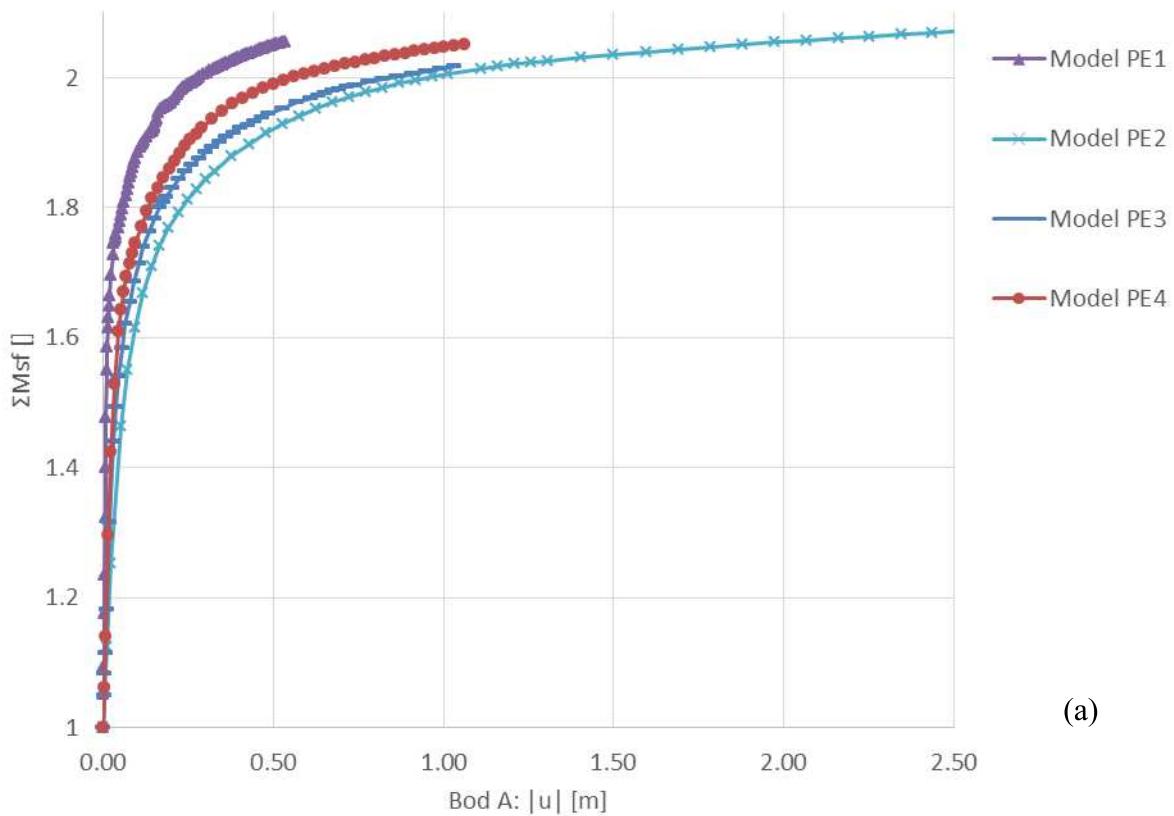
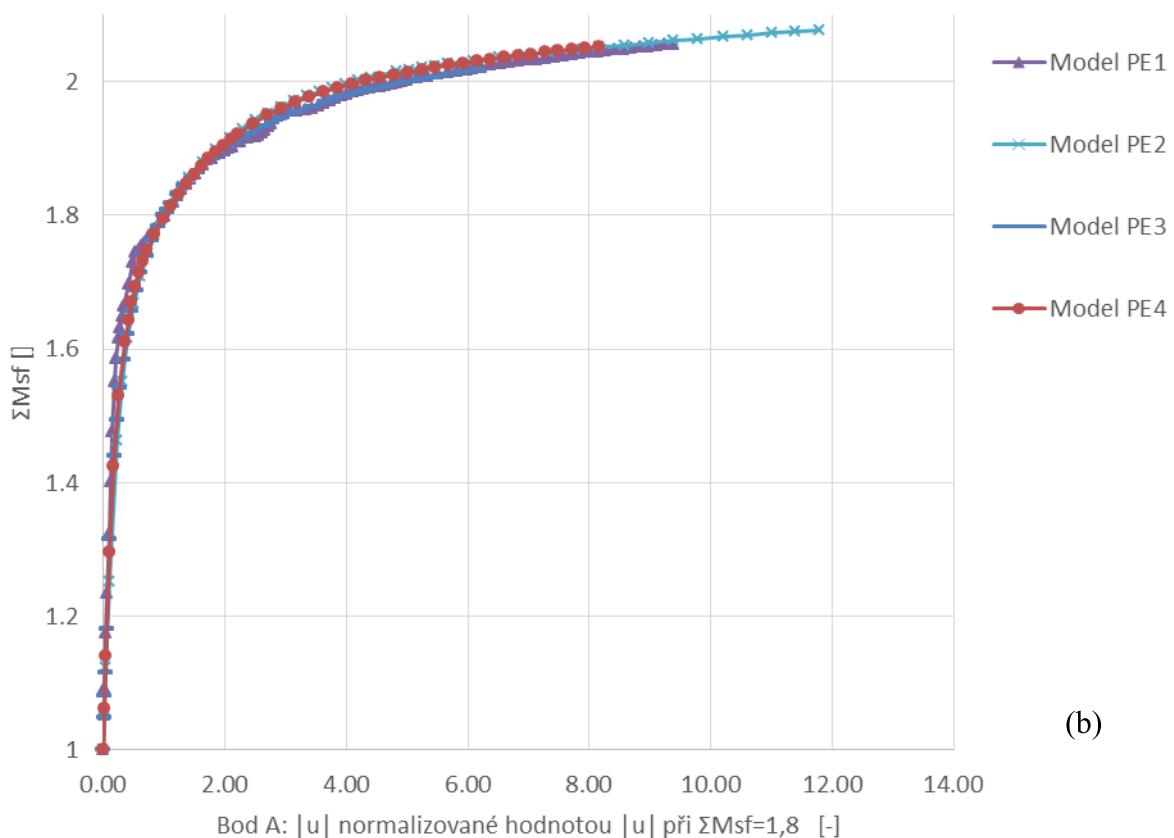
Obrázek 9.48: Výsledky parametrické studie vlivu Youngova modulu různých vrstev na výsledky výpočtu. Výsledky jsou prezentovány ve standardním (a) a normalizovaném (b) zobrazení.

Lze očekávat, že tuhosti jednotlivých vrstev ovlivní vypočtenou hodnotu deformací odpovídající danému stupni redukce smykových parametrů MSF. Protože tato hodnota není předmětem analýzy (studována je maximální hodnota MSF, nikoliv deformace, které jí odpovídají), jsou výsledky analýzy vlivu elastických parametrů prezentovány dvěma způsoby. Prvním je graf závislosti celkových posunů v bodě A na hodnotě MSF. Ve druhém případě, pro přímé srovnání křivek, je hodnota  $|u|$  v bodě A normalizována hodnotou  $|u|_0$ , která odpovídá  $MSF=1,8$ . Tyto grafy jsou v obrázku 9.28. Obrázky 9.49 a 9.50 pak zobrazují rozložení celkových deformací pro analýzy PE3 a PE4.

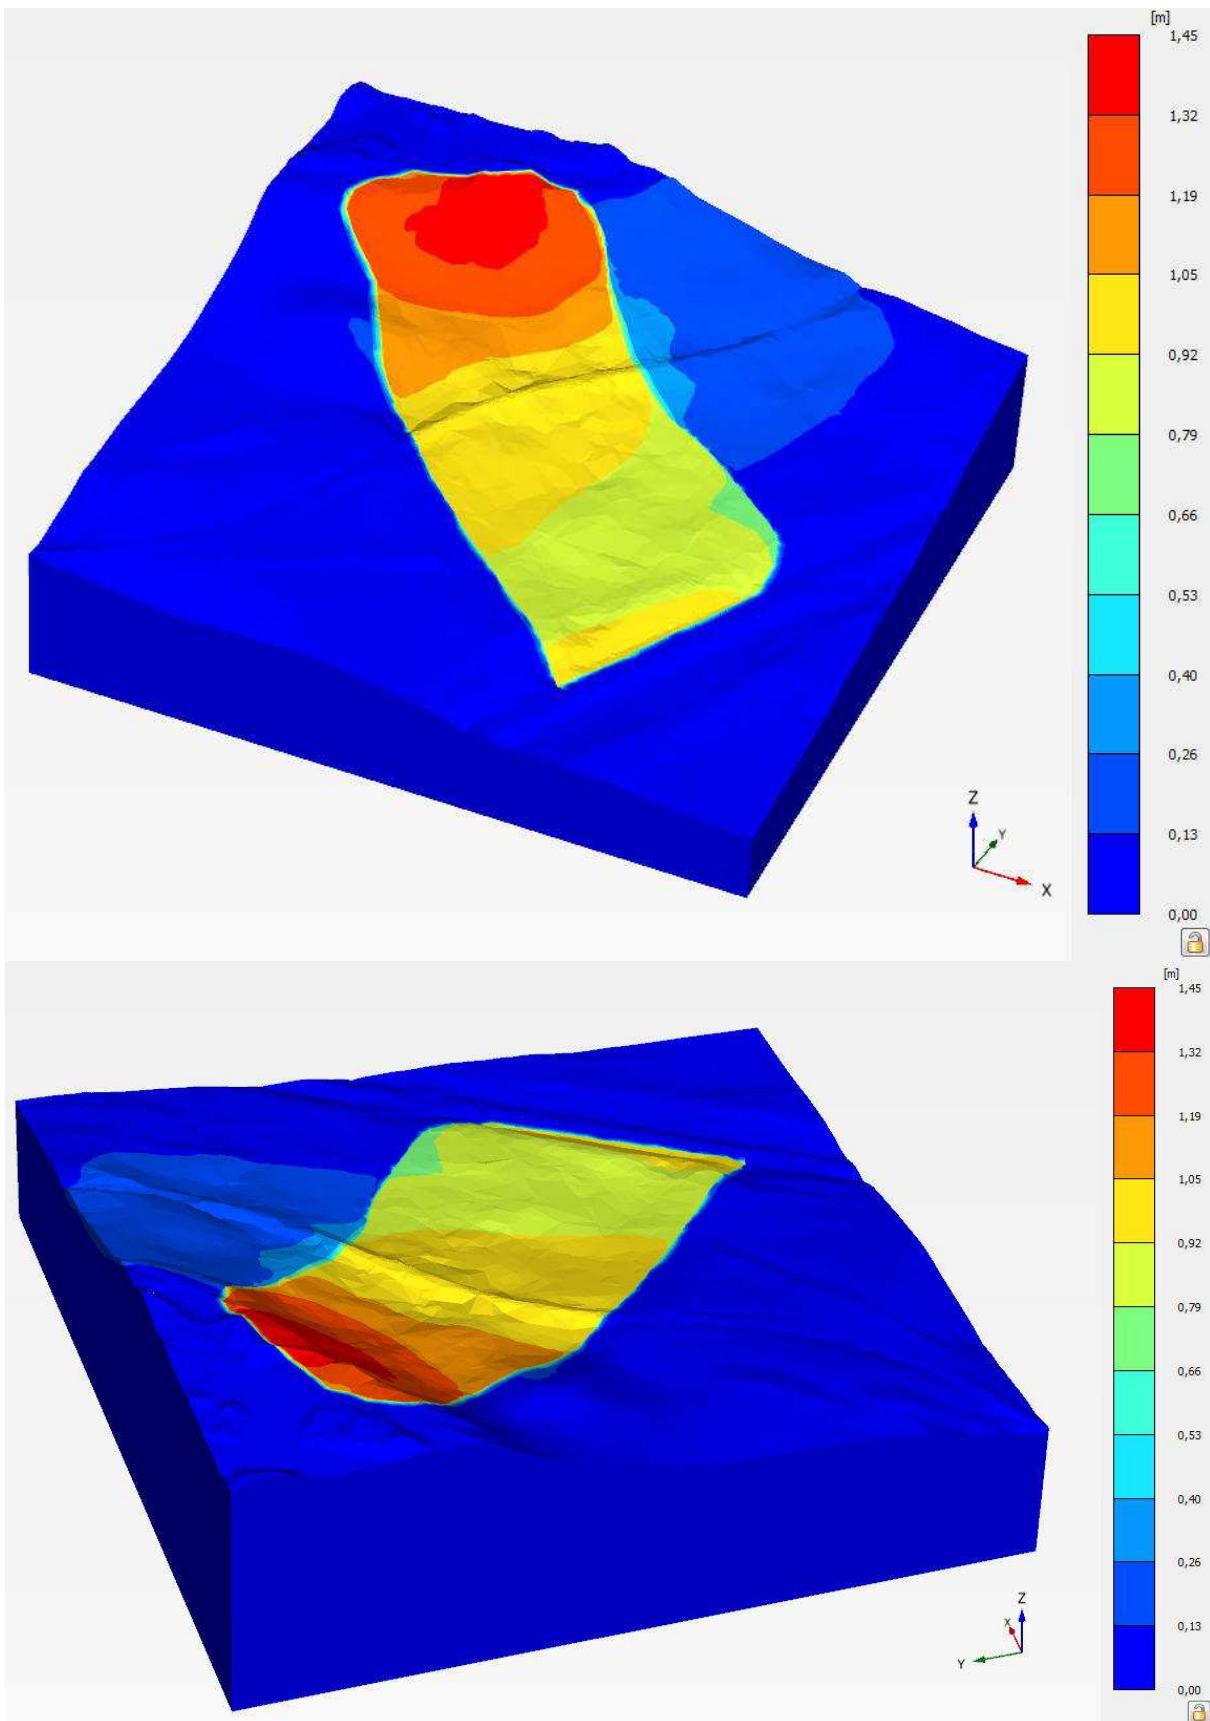
Obrázek 9.49: Rozložení celkových deformací na povrchu terénu pro Model PE3 (případ, kde má povrchová vrstva stejný Youngův modul jako deluviaální zeminy tvořící tělo sesuvu).

Pro vyhodnocení validity metody povrchové vrstvy je dále zásadní srovnání obrázků 9.49 a 9.50. Obrázek 9.50 (povrchová vrstva 10x vyšší tuhosti než zeminy sesuvu) demonstруje očekávaný fakt, že při vysoké tuhosti povrchové vrstvy se těleso sesuvu pohybuje jako jeden celek bez výrazného rozdílu v deformacích horní a spodní části. Naproti tomu obrázek 9.49 (povrchová vrstva o stejně tuhosti jako zeminy sesuvu) indikuje, že pro danou kombinaci povrchu terénu, geologického podloží a pevnostních parametrů zemin prodélavá vyšší část sesuvu větší deformace, než část spodní. Bez aplikace metody povrchové vrstvy by v modelu pravděpodobně došlo ke kolapsu horní části svahu (výsypky kamenolomu) dříve, než by došlo k vývoji celkové svahové deformace tak, jak vznikla ve skutečnosti. I přes tyto rozdíly v deformacích vede ovšem metoda povrchové vrstvy s vrstvami o různých tuhostech k identickému stupni stability.

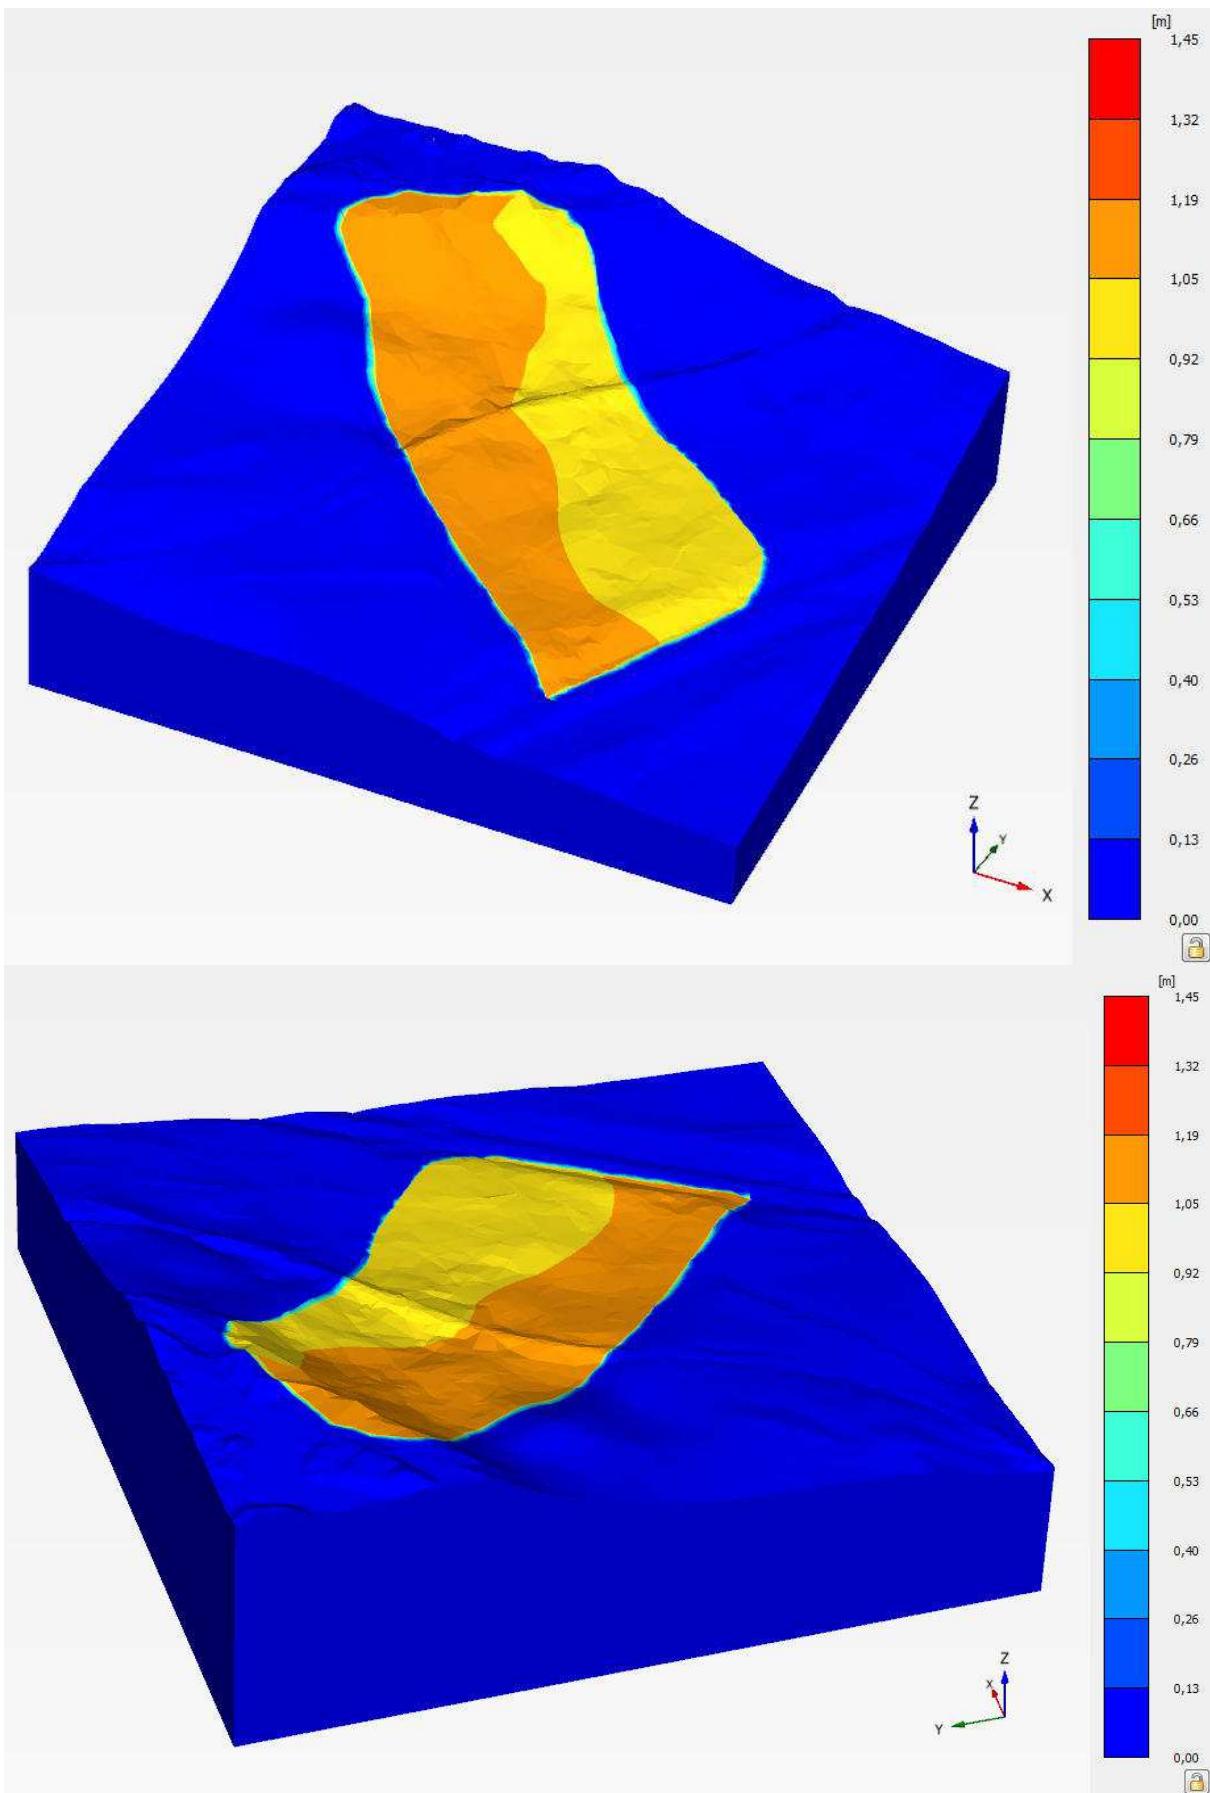
Obrázek 9.50: Rozložení celkových deformací na povrchu terénu pro Model PE4 (případ, kde má povrchová vrstva 10x větší Youngův modul než deluviální zeminy tvořící tělo sesuvu).

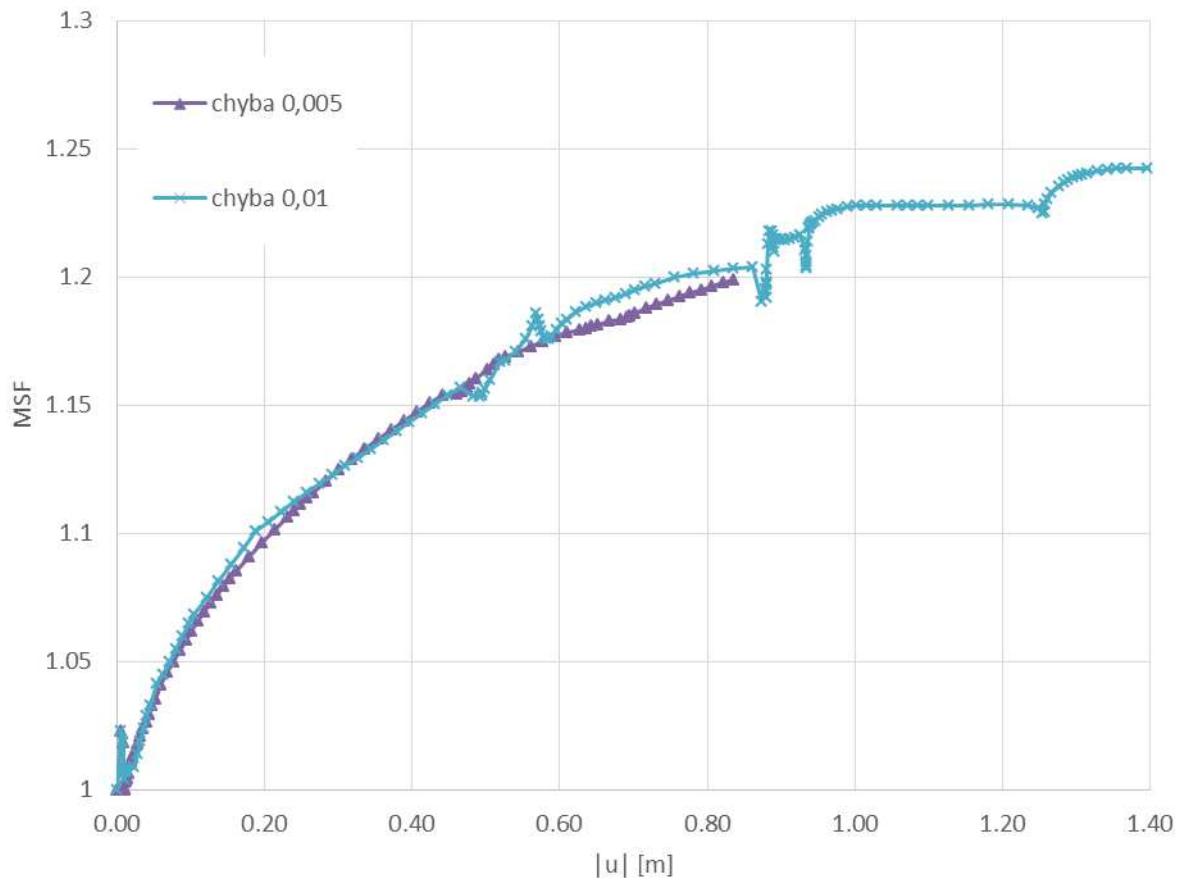
Obrázek 9.51: Vliv nastavení iterační chyby na křivku MSF vs.  $|u|$ .

Vliv způsobu aplikace metody povrchové vrstvy byl studován z mnoha hledisek: například se testoval vliv okamžiku vytvoření zářezu (ve fázi gravitačního zatěžování či ve fázi následující), vliv tuhosti krusty (více viz kapitola 9.6.2), vliv tuhosti zeminy v zářezu na povrchu terénu a vliv mocnosti krusty. Ukázalo se, že tato nastavení pouze ovlivňují kvalitu konvergence iteračního algoritmu, nicméně nemají vliv na vypočtený stupeň stability.

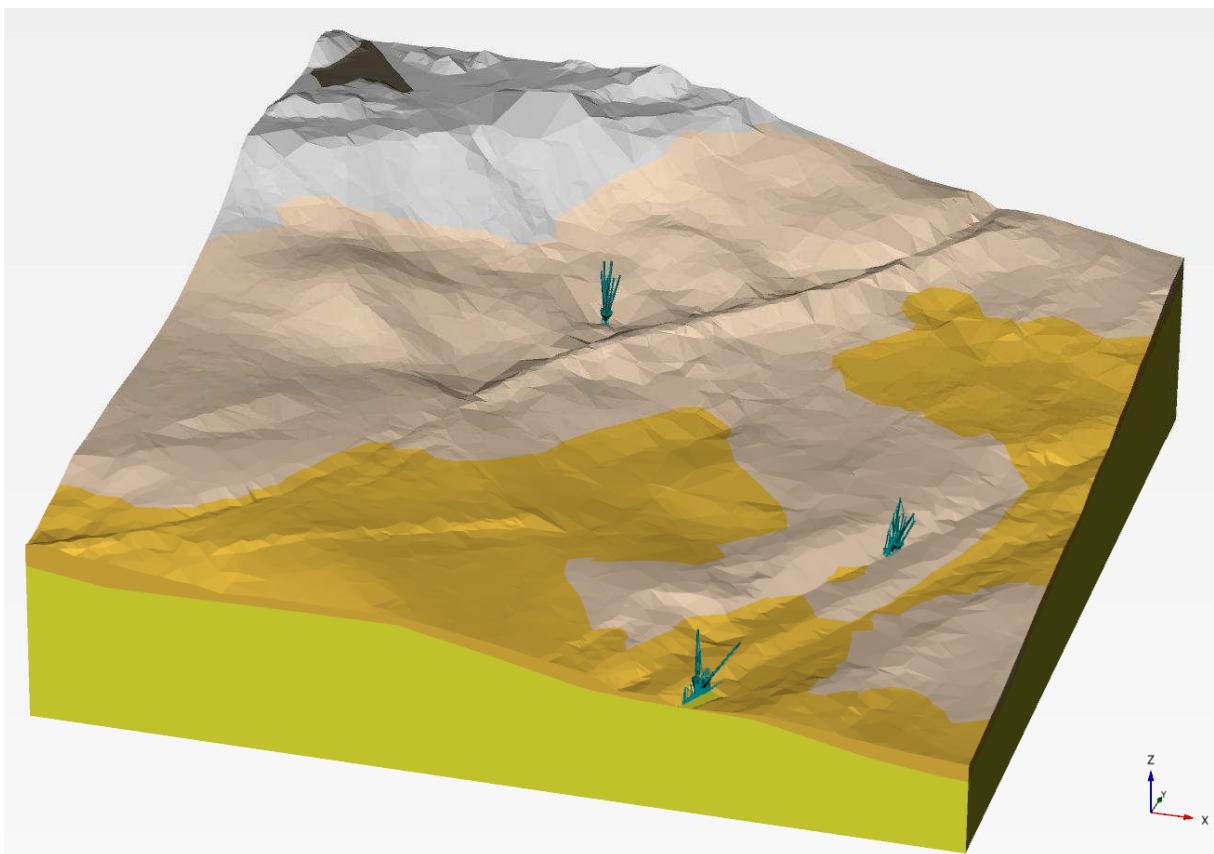
Obrázek 9.52: Geometrie modelu A, pohled 1. Šipky označují místa výronu podzemní vody.

Základní analýza, ve které se uvažuje povrch terénu č. 1 (kapitola 9.5.1), geometrie geologických vrstev popsaná v kapitole 9.5.2, hladina podzemní vody v hloubce 1-2 m pod povrchem terénu a reziduální parametry smykové pevnosti zemin. Obrázky 9.52 až 9.54 ukazují tři základní pohledy na modely o natočení  $-17^\circ$  -  $-26^\circ$  (vůči ose z a rovině xy),  $-66^\circ$  -  $32^\circ$  a  $-157^\circ$  -  $-32^\circ$ . Obrázek 9.55 pak indikuje vedení řezů A (řez 1) a B (řez 2) používaných pro 2D analýzy. Tyto geologické řezy jsou pak včetně hladiny podzemní vody zobrazeny v obrázcích 9.56 a 9.57.

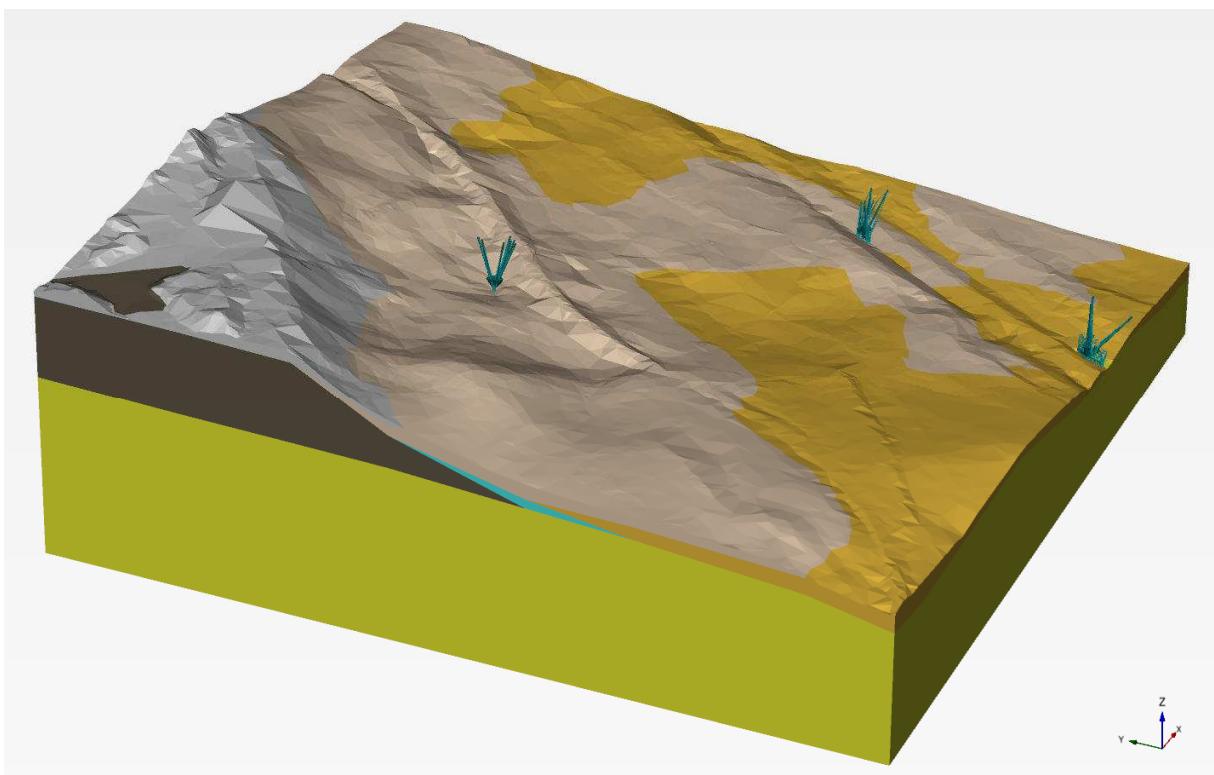
Obrázek 9.53: Geometrie modelu A, pohled 2.

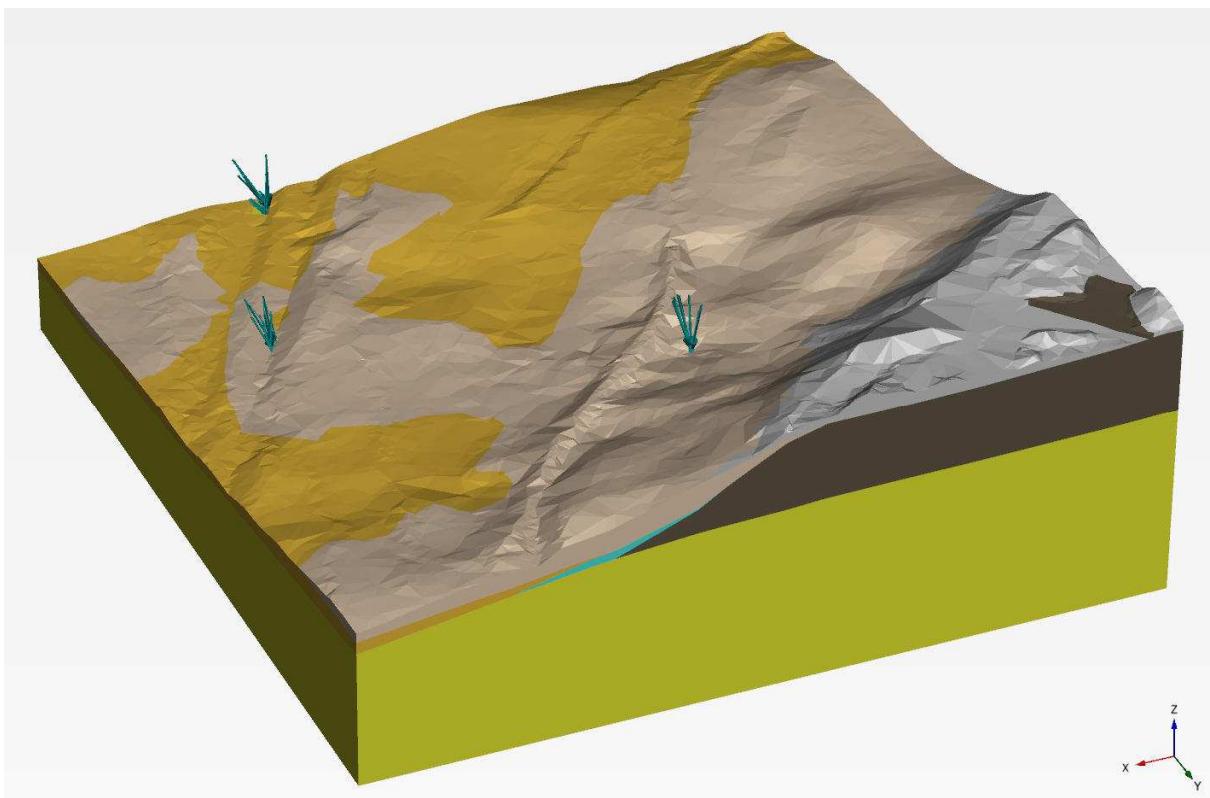
Obrázek 9.54: Geometrie modelu A, pohled 3.

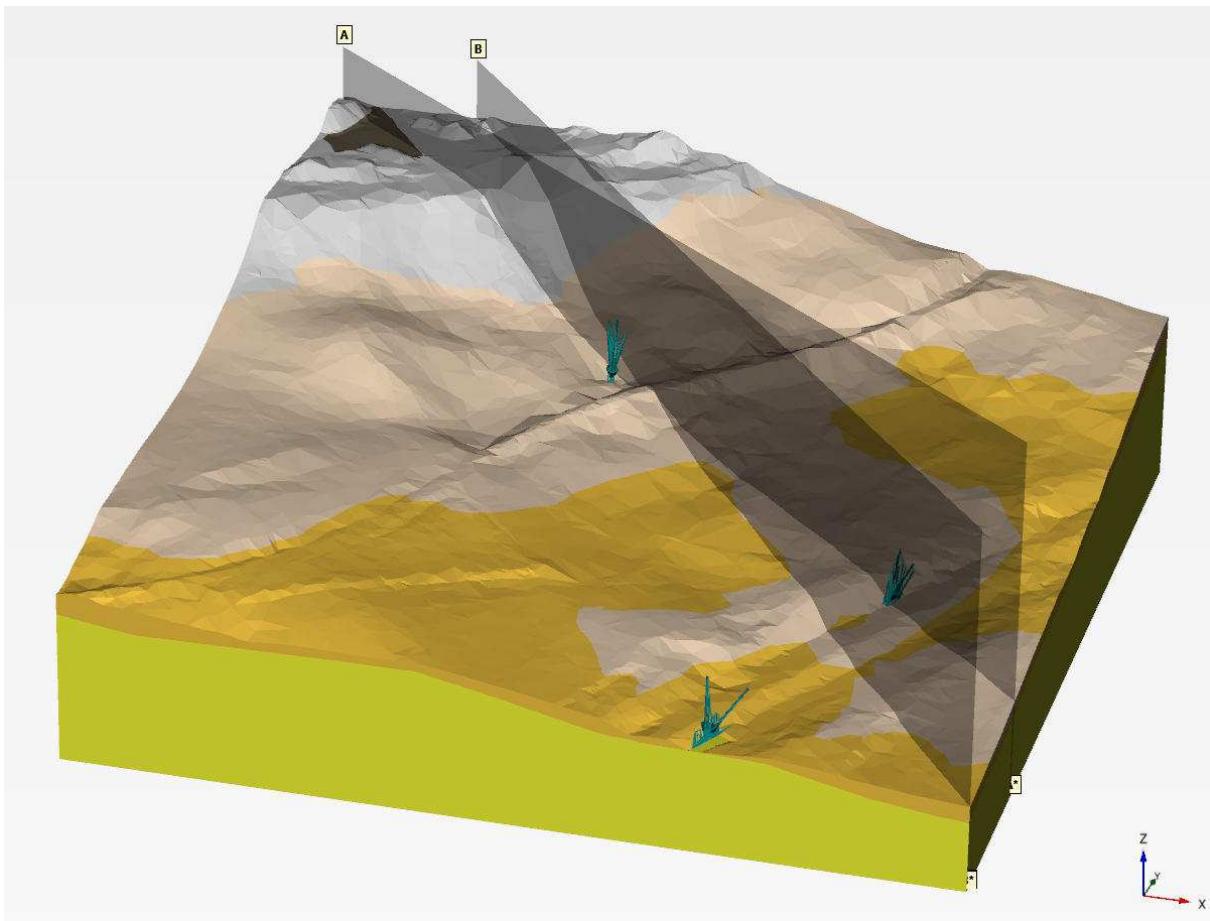
Obrázek 9.55: Geometrie modelu A, pohled 1, vedení řezů A a B.

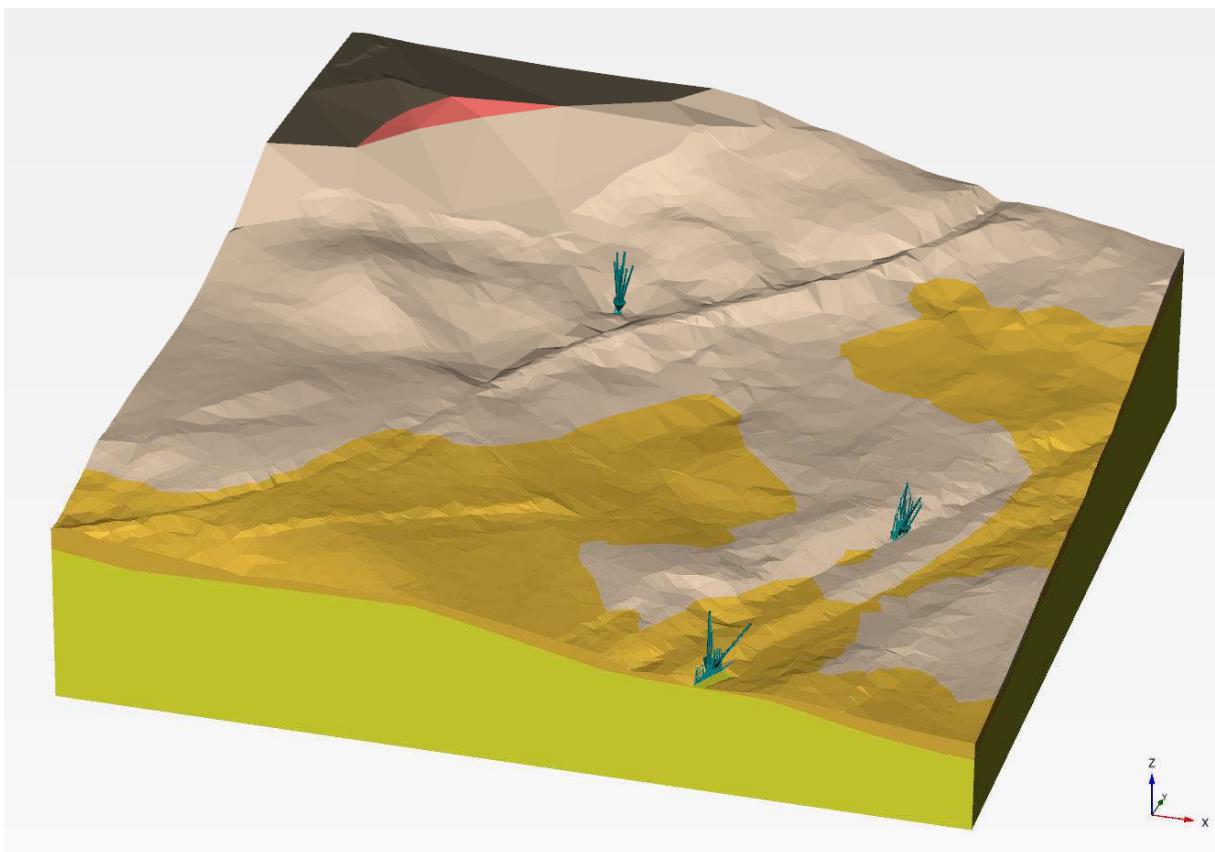
Obrázek 9.58: Geometrie modelu B, pohled 1.

Analýza B se odlišuje od analýzy A tím, že není uvažována výsypka kamenolomu. Model byl formován následujícím způsobem. Geometrie podložních bazaltů v horní části sesuvného svahu byla sestavena s využitím povrchu terénu č. 4 (stav po I etapě sanace). I etapa sanace byla totiž ukončena po dosažení povrchu bazaltu, proto je geometrie povrchu terénu po I etapě sanace adekvátní approximací povrchu bazaltového tělesa. Na tělese bazaltu se uvažuje pokryv deluviálních sutí, které jsou překryty sutěmi výsypky kamenolomu. Geometrie horní části výsypek (na pracovní ploše kamenolomu) je evidentní, nicméně geometrie výsypky na prudkém svahu pod plošinou kamenolomu je méně zřejmá z důvodu absence vrtných prací. Zde byla geometrie modelována s využitím znalosti úhlu přirozené sklonitosti staršího deluviálního pokryvu a také s využitím fotodokumentace postupného rozvoje výsypky mezi lety 2000 a 2013. Výsledný model analýzy B včetně dvou řezů je shrnut na obrázcích 9.58 až 9.63.

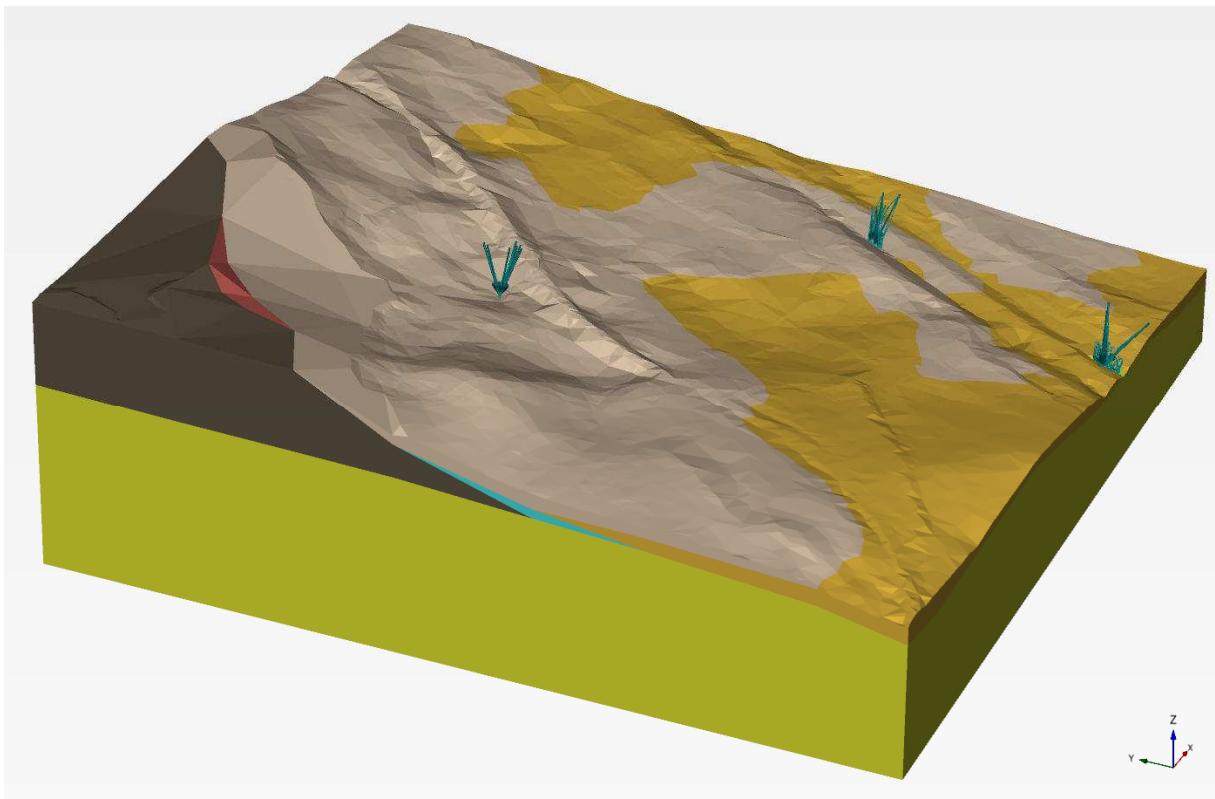
Obrázek 9.59: Geometrie modelu B, pohled 2.

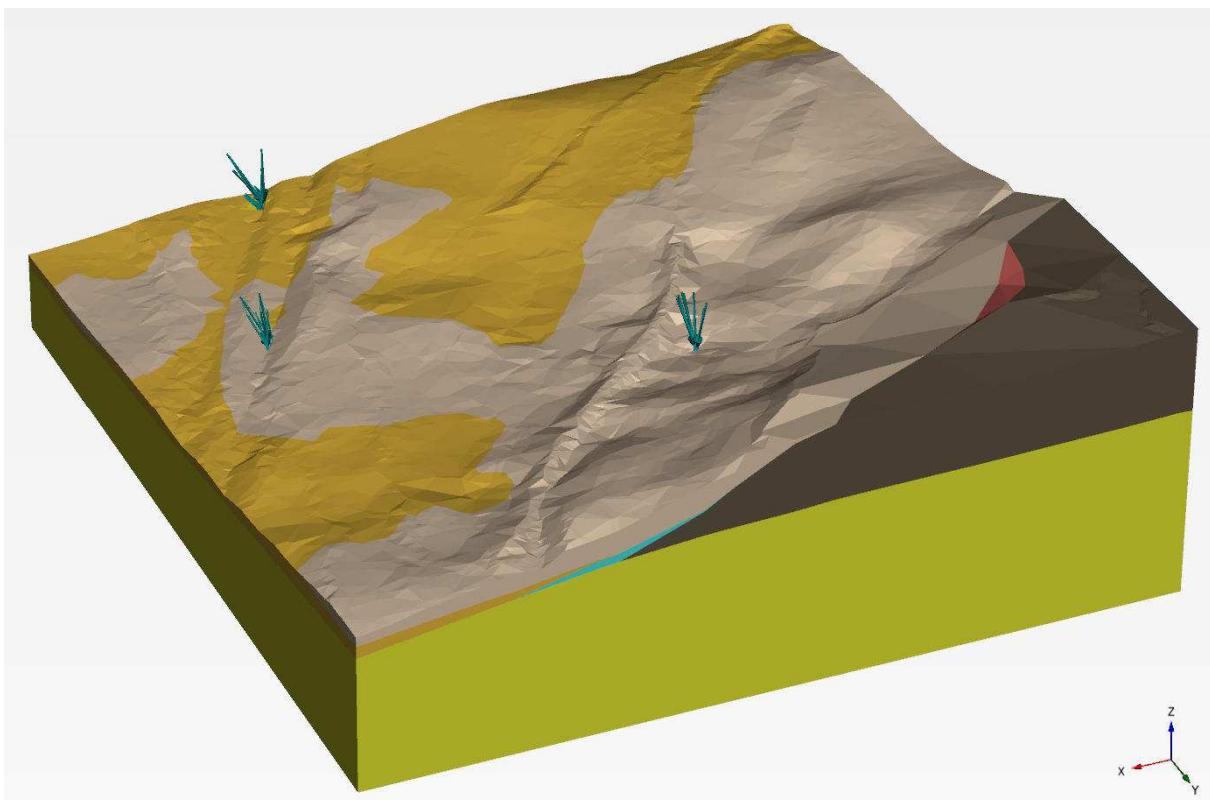
Obrázek 9.60: Geometrie modelu B, pohled 3.

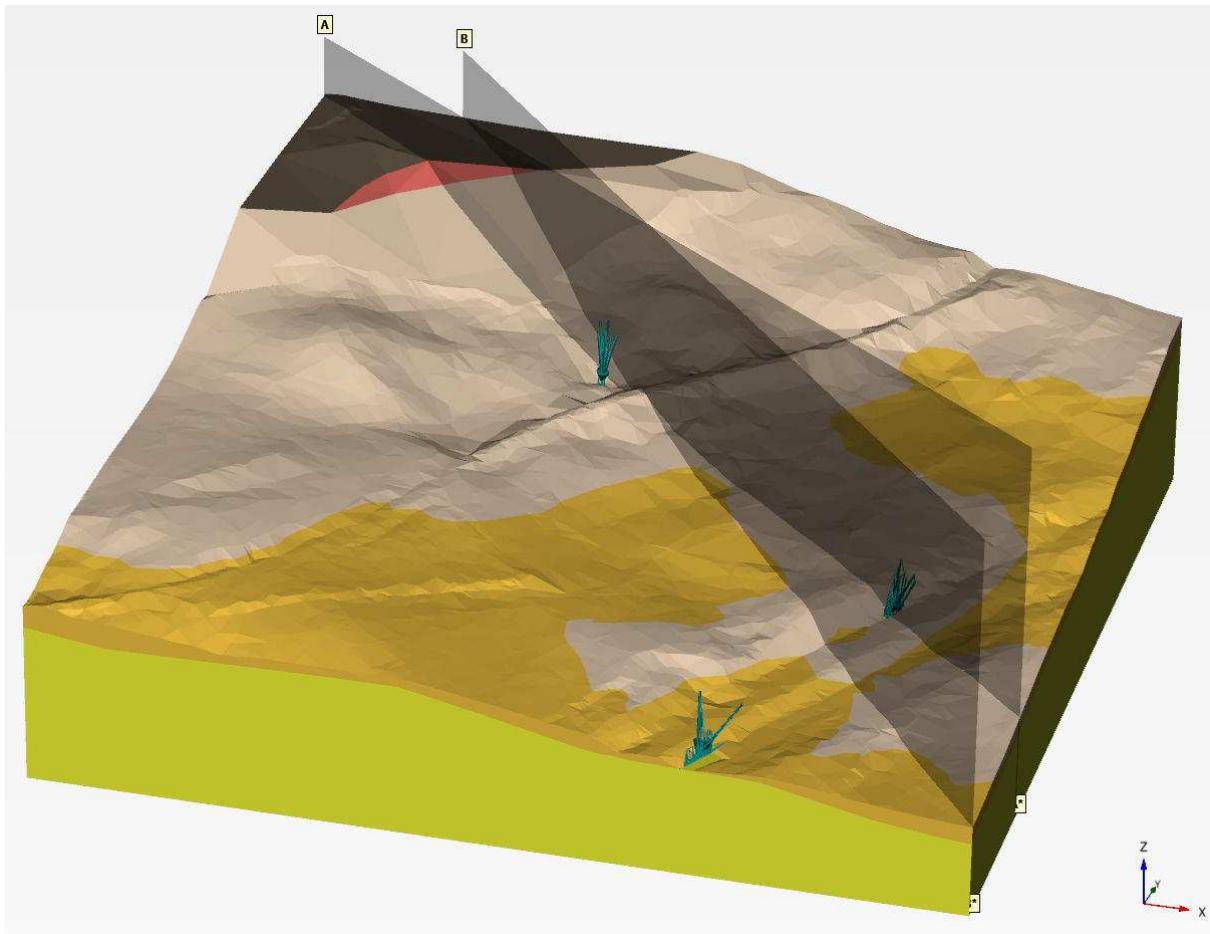
Obrázek 9.61: Geometrie modelu B, pohled 1, vedení geologických řezů.

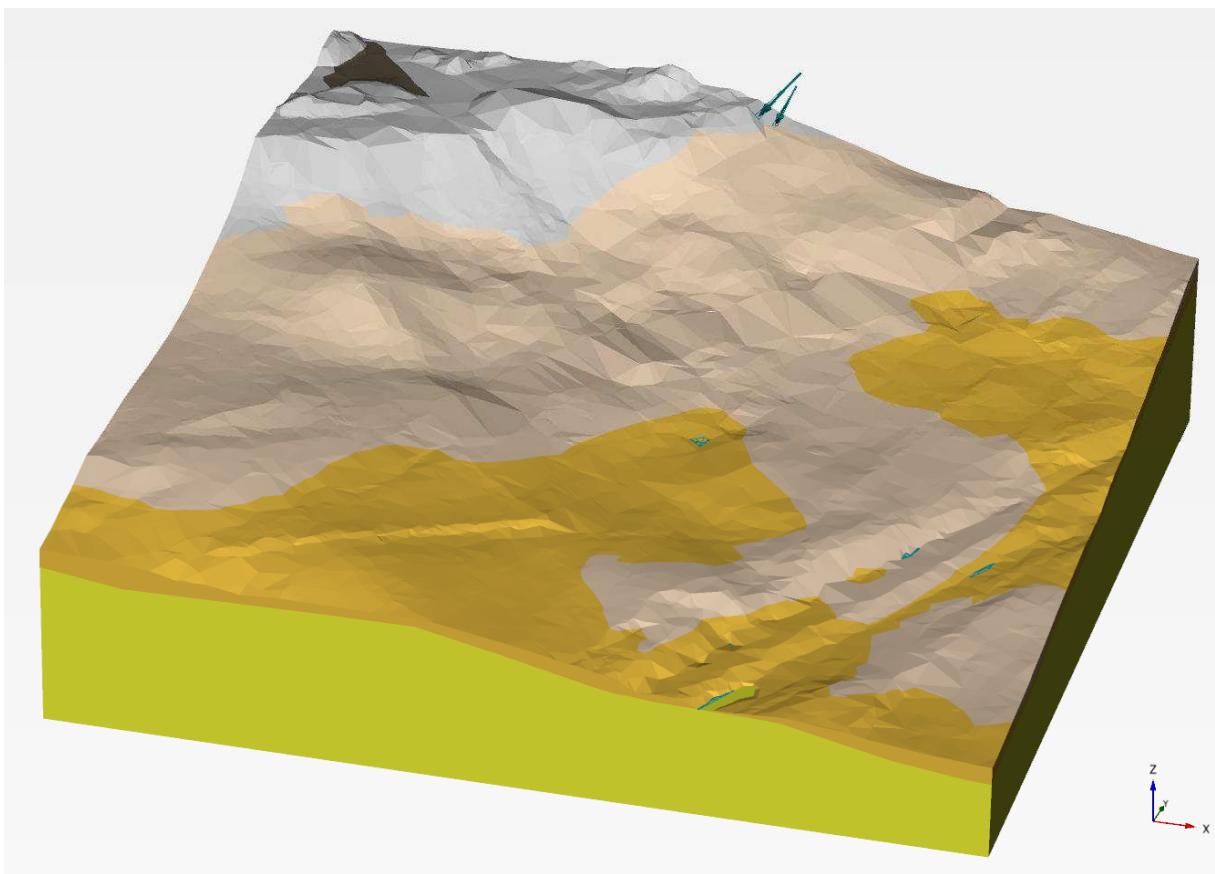
Obrázek 9.66: Geometrie modelu D, pohled 1.

Analýza D (bez náspu železnice) vychází z analýzy A, ovšem využívá model terénu č. 3. Jedná se model terénu vycházející z modelu terénu č. 1, v němž byl metodami počítačové grafiky odstraněn násep železnice tak, aby povrch terénu odpovídal předpokládanému tvaru povrchu před výstavbou železničního náspu. Všechny ostatní aspekty analýzy A zůstaly zachovány. Zobrazení modelu pro analýzu D je v obrázcích 9.66 až 9.71.

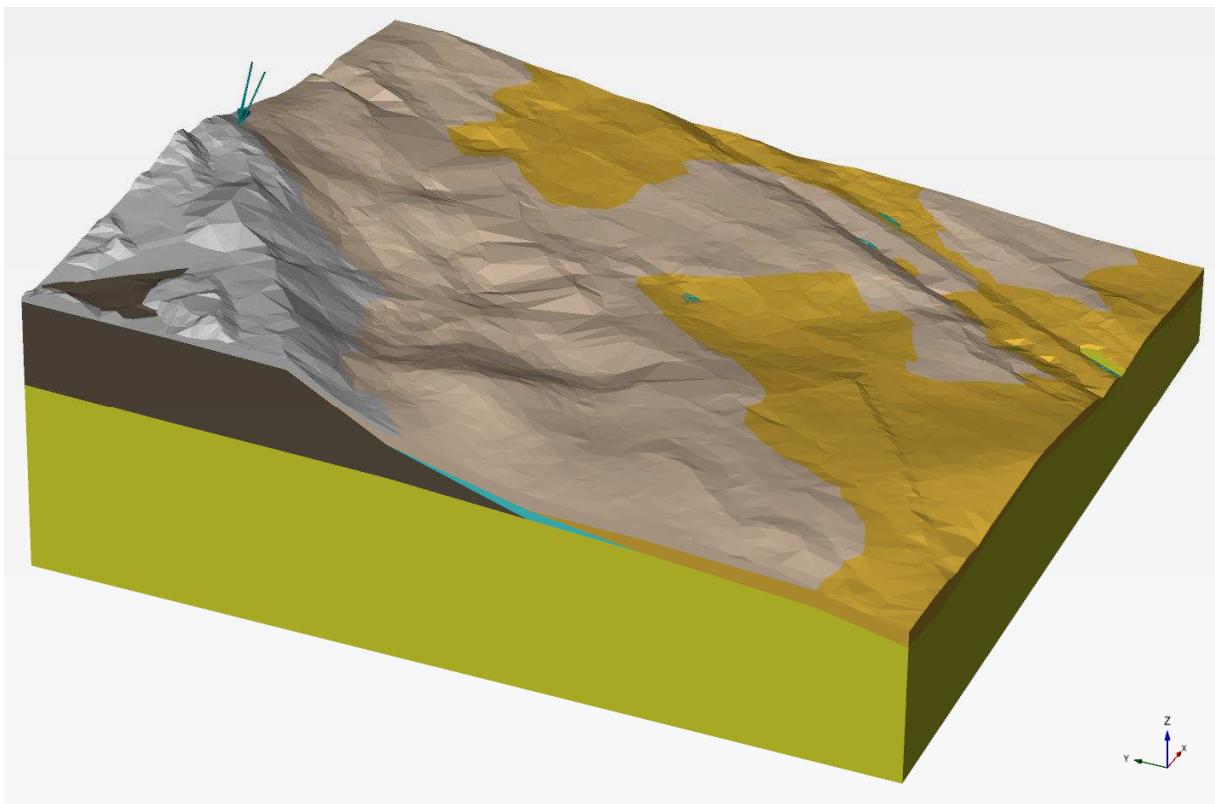
Obrázek 9.67: Geometrie modelu D, pohled 2.

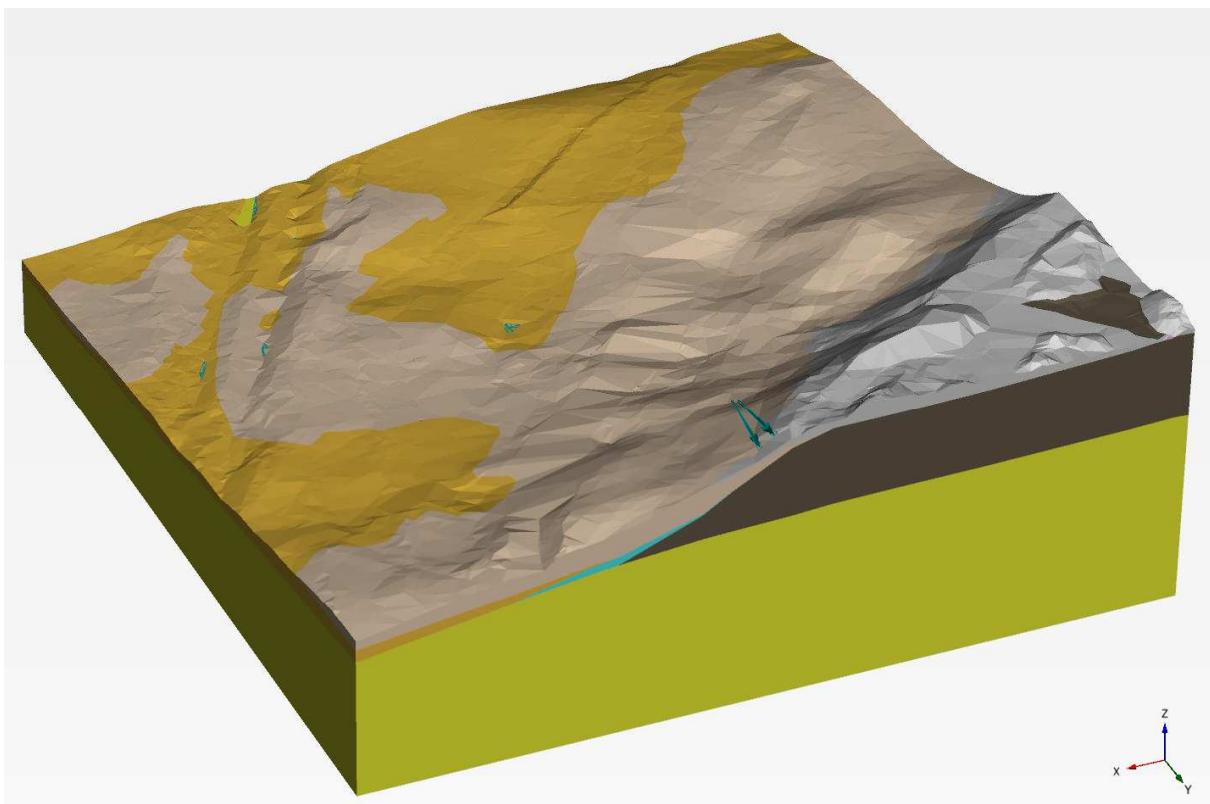
Obrázek 9.68: Geometrie modelu D, pohled 3.

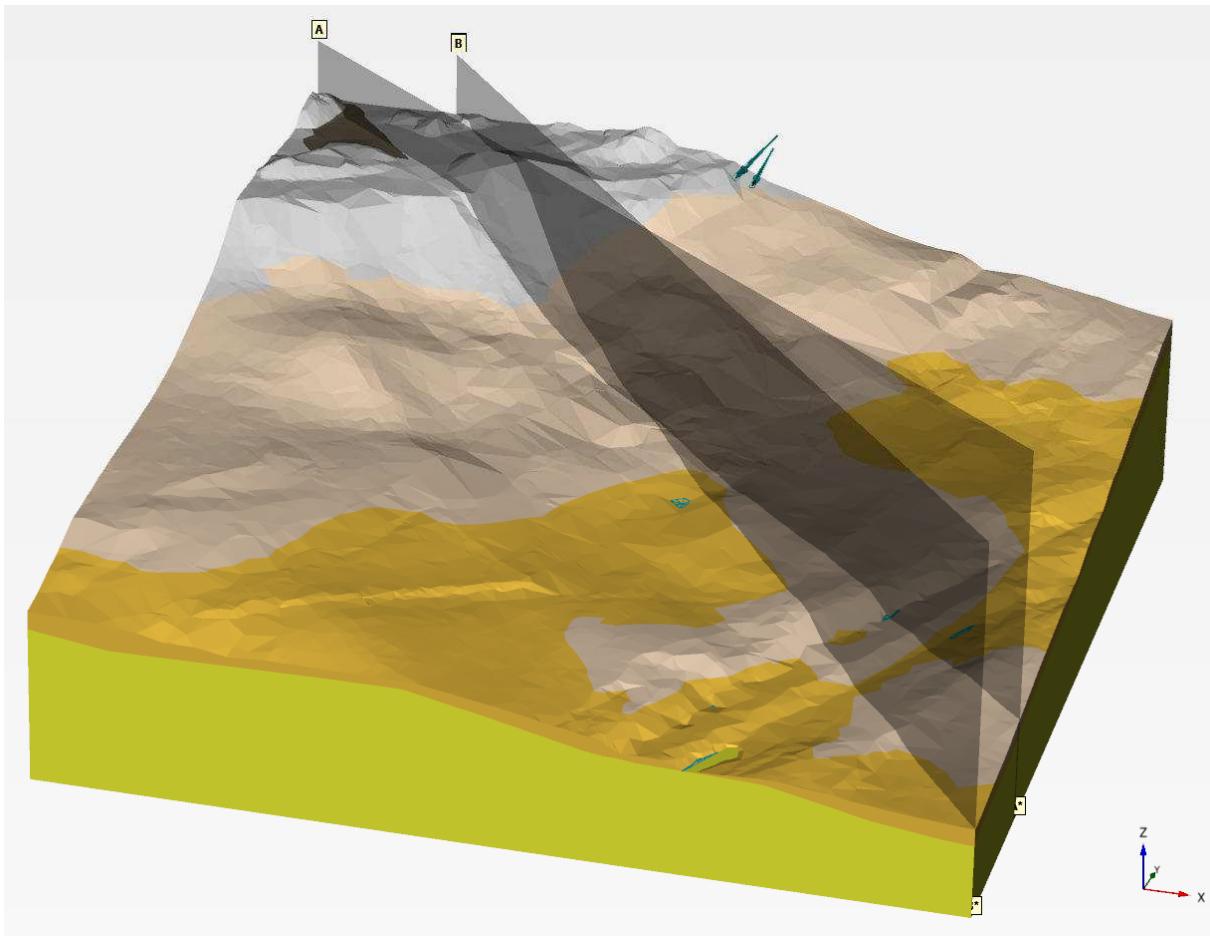
Obrázek 9.69: Geometrie modelu D, pohled 1, vedení geologických řezů.

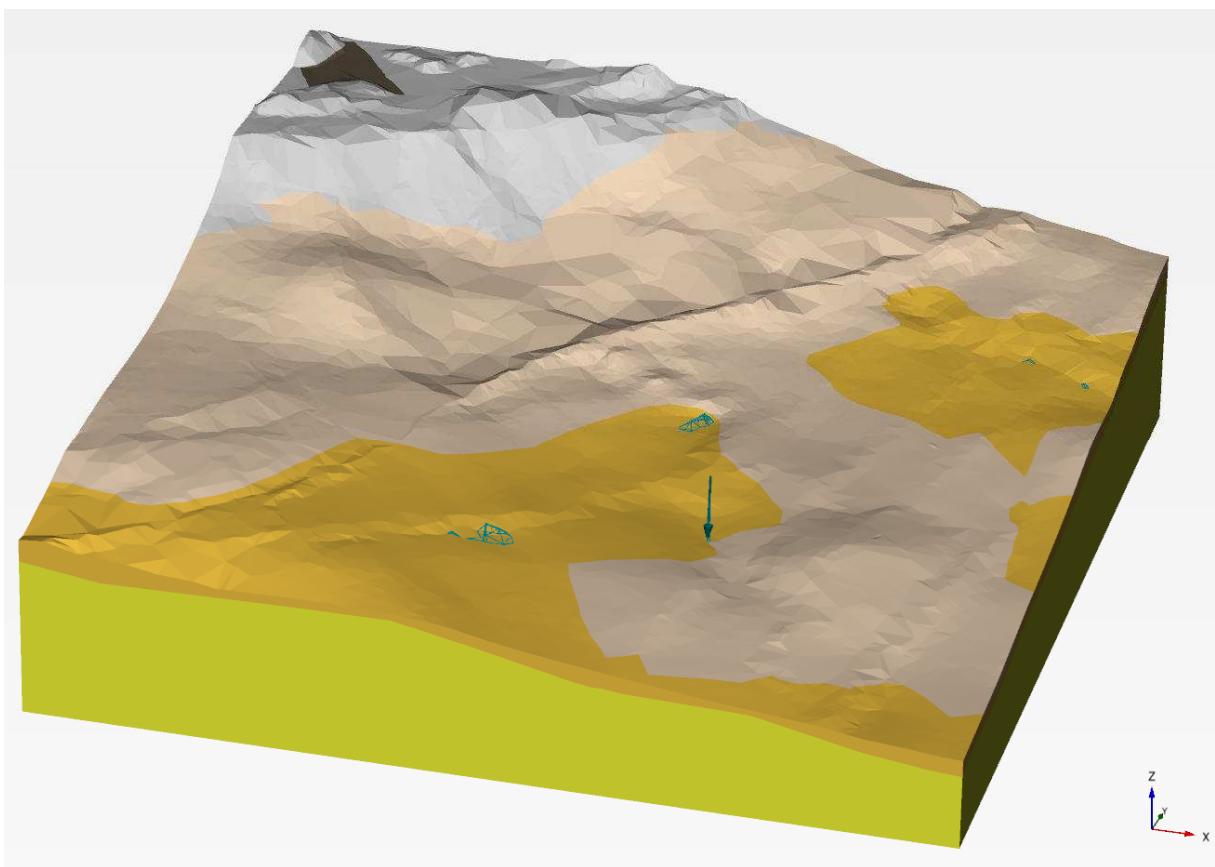
Obrázek 9.72: Geometrie modelu E, pohled 1.

Analýza E využívá model terénu č. 2. Jedná se o model terénu, který má v sobě zanesen tvar výsypky kamenolomu z června roku 2013, ovšem v oblasti zářezu dálnice je zkombinován se starším modelem terénu z roku 2006, na němž ještě dálnice není vystavěna. Model analýzy E je zobrazen na obrázcích 9.72 až 9.77.

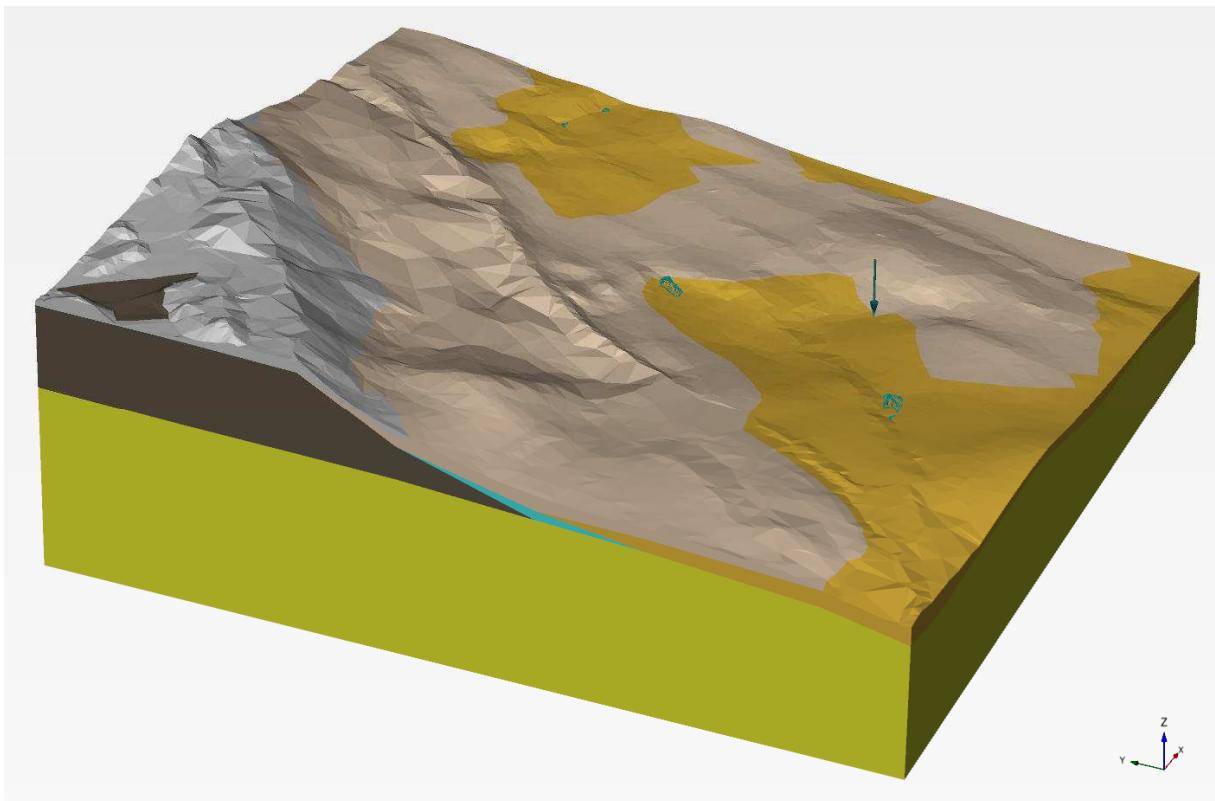
Obrázek 9.73: Geometrie modelu E, pohled 2.
