## 9.2 Laboratorní zkoušky

### *Kvazihomogenní celek II: deluviální sutě přirozené a těleso náspu tratě.*

## 9.6 3D modely - Parametrické studie

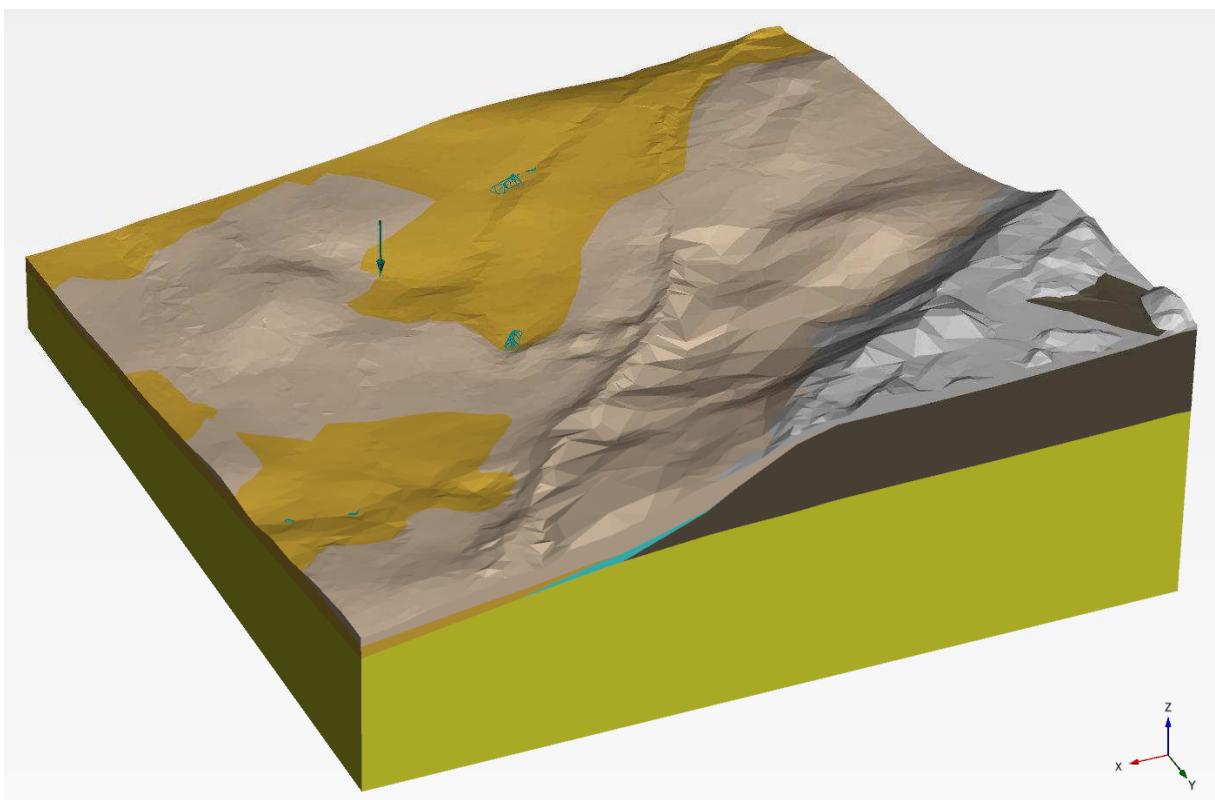
Obrázek 9.74: Geometrie modelu E, pohled 3.

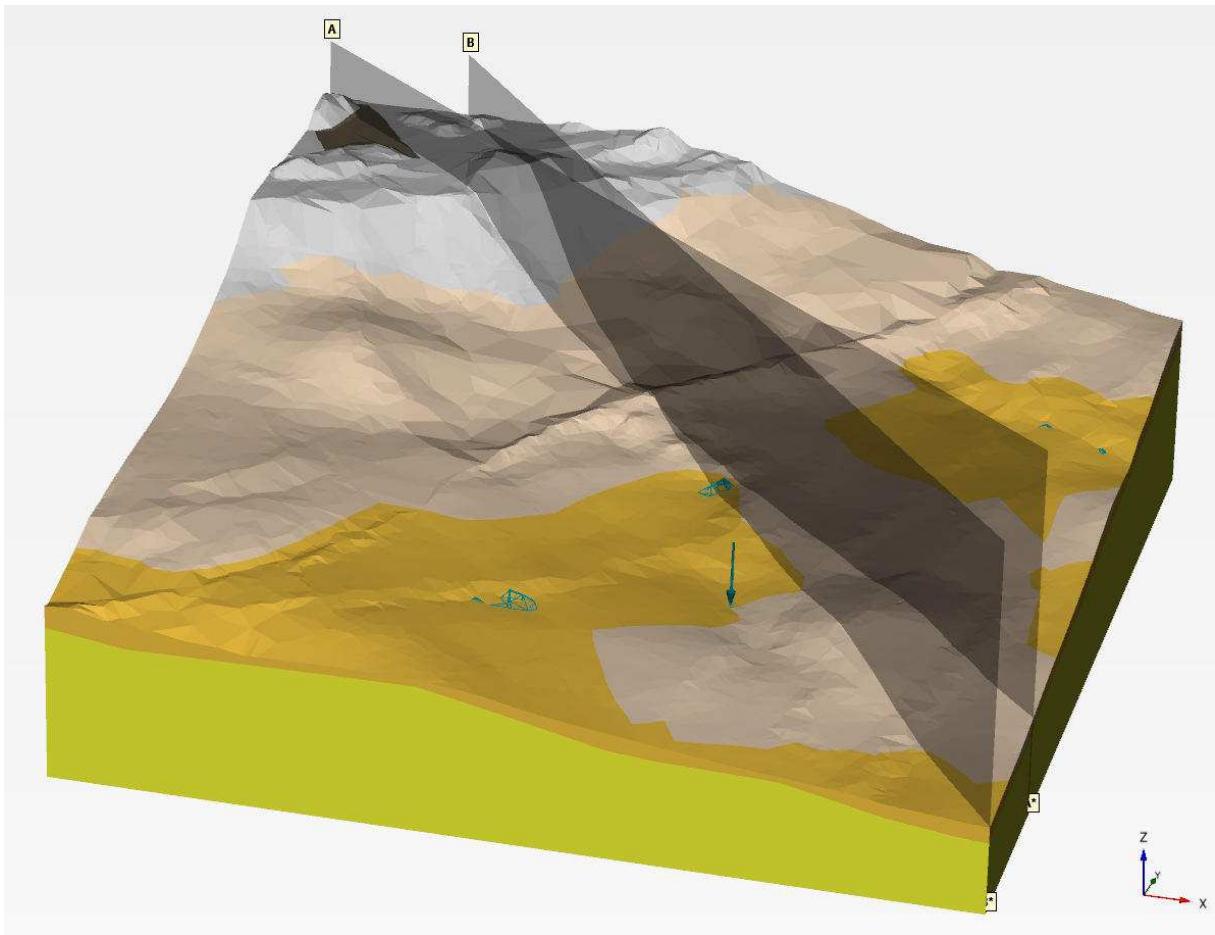
Obrázek 9.75: Geometrie modelu E, pohled 1, vedení geologických řezů.

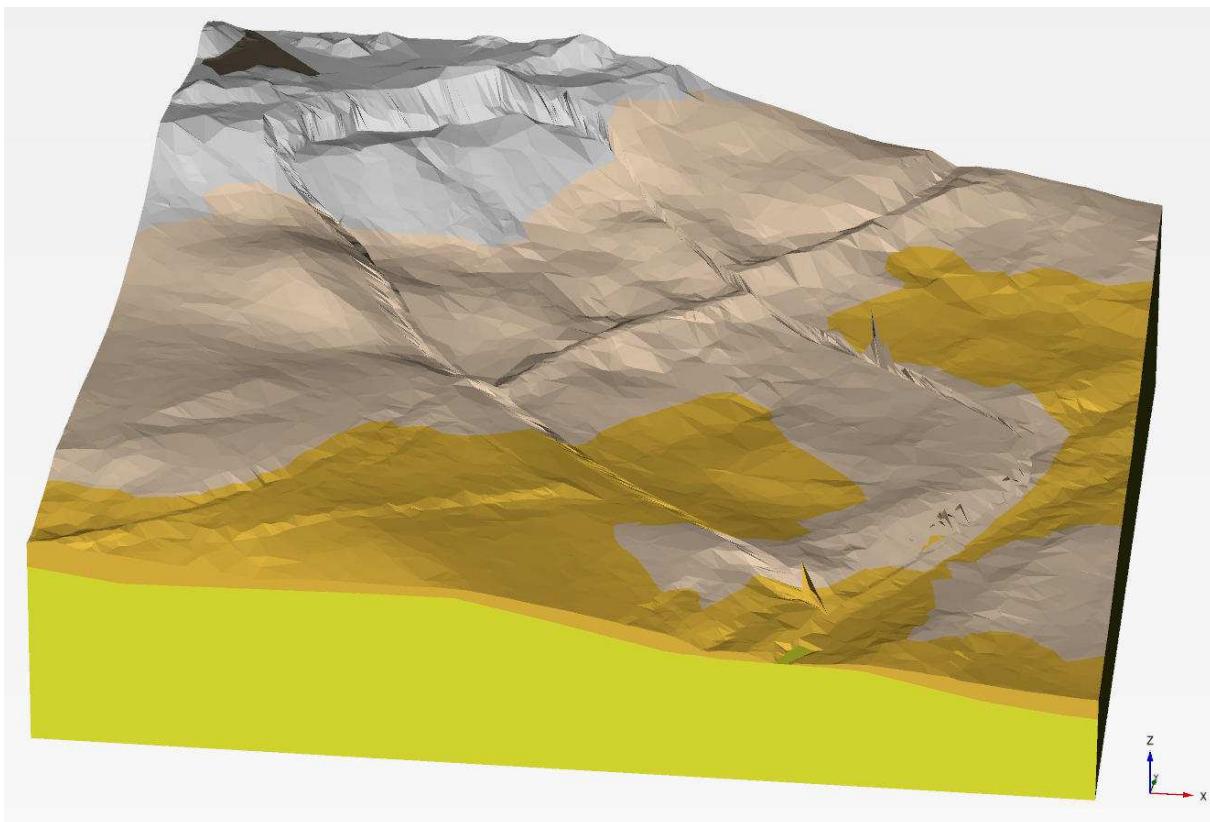
Obrázek 9.78: Model A (základní analýza), deformace povrchu (přibližně 100x zvětšená).

V následujících obrázcích 9.78 až 9.82 je prezentován mechanismus porušení pro analýzu A se základními parametry. Pohledy ve směrech  $-8^\circ$  -  $-22^\circ$  (vůči ose z a rovině xy) pro základní pohled a  $0^\circ$  -  $-88^\circ$  pro demonstrování průběhu řezů.

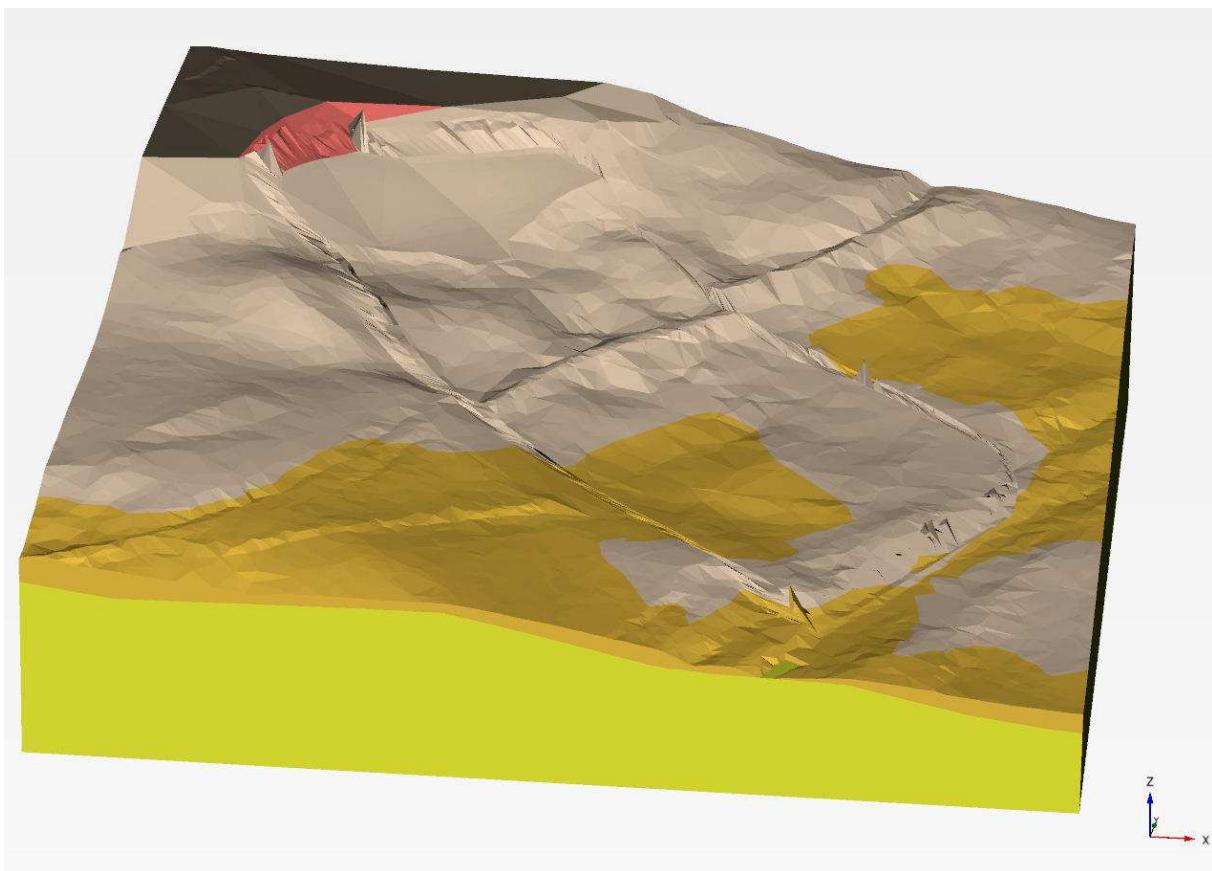
Obrázek 9.83: Model B (bez výsypky kamenolomu), deformace povrchu (přibližně 100x zvětšená).

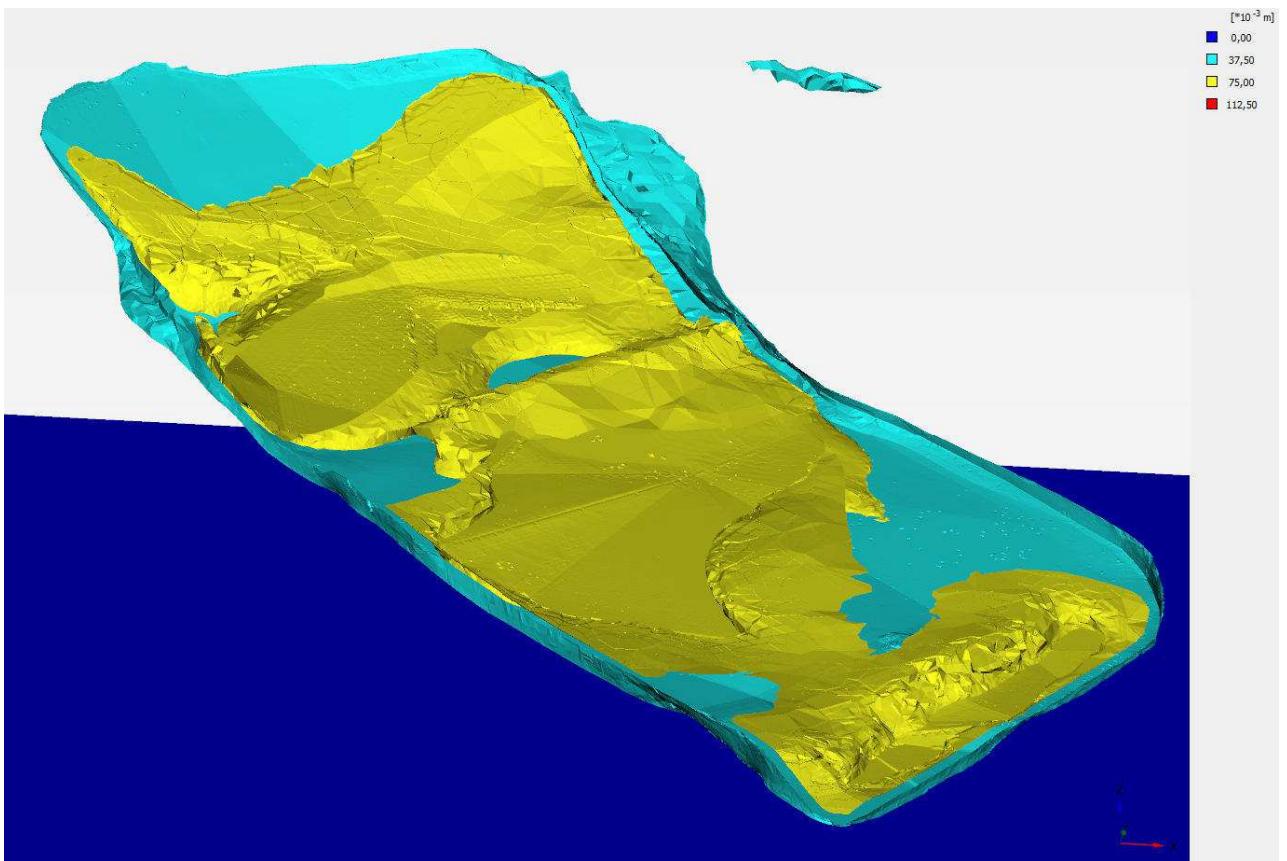
Obrázek 9.84: Model B (bez výsypky kamenolomu), izopovrchy deformací. Obrázek demonstruje rovnomořnou aktivaci smykové plochy.

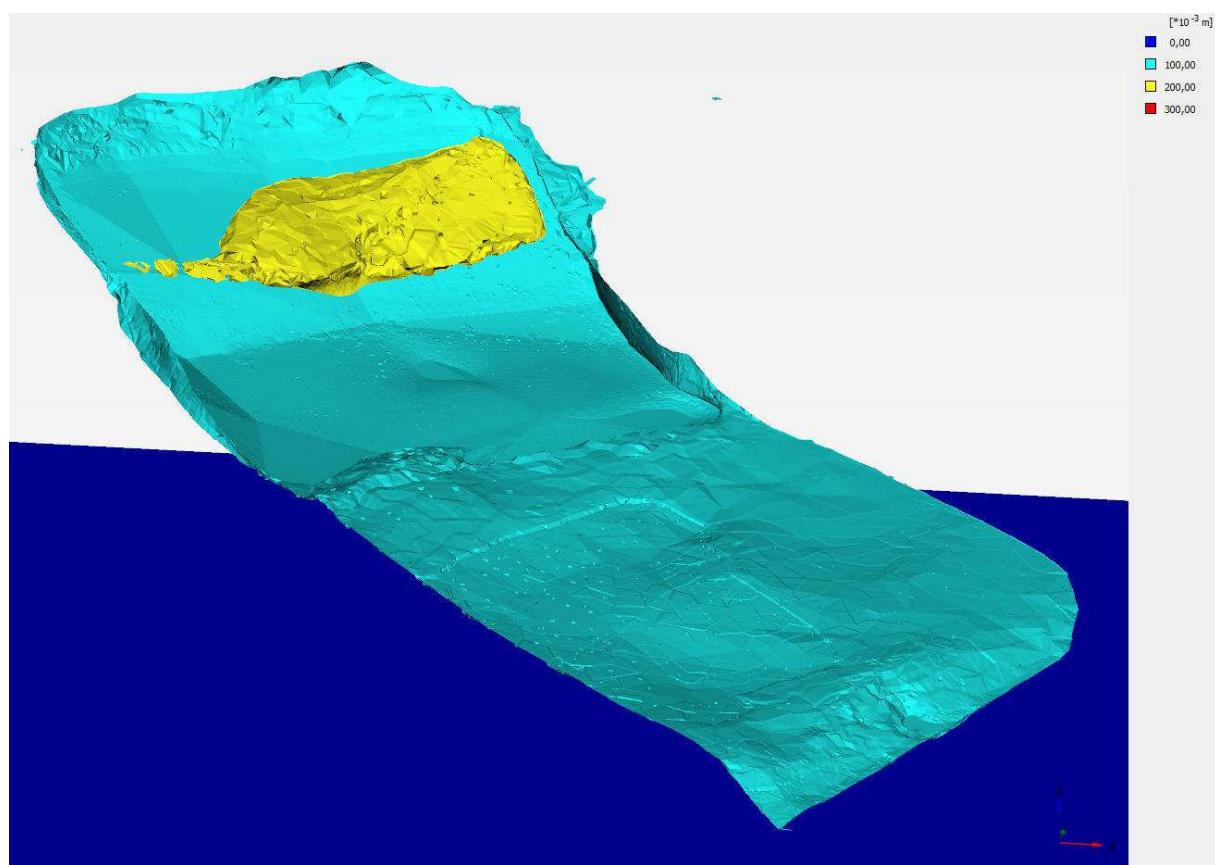
Obrázek 9.88: Model C (hladina podzemní vody na úrovni slínovce), izopovrchy deformací. Je zřejmé, že v tomto případě je aktivována pouze horní část smykové plochy a vypočtený stupeň stability reprezentuje sesuv v deluviálních sutích a lomovém kamenivu v horní části svahu.

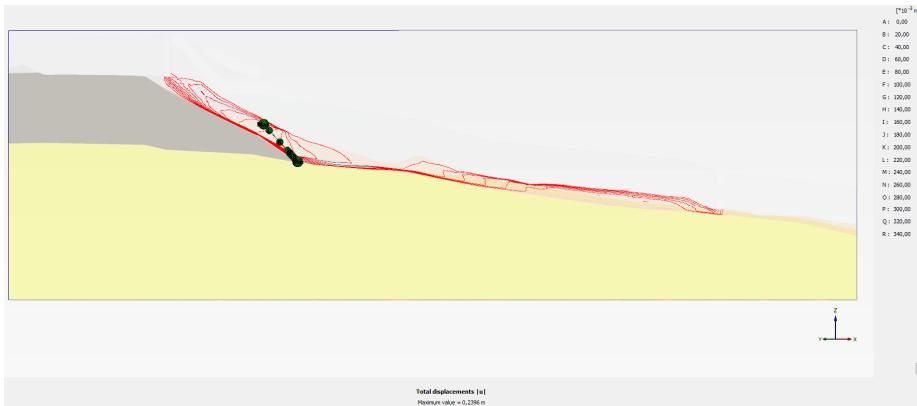
Obrázek 9.90: Model C (HPV na úrovni slínovce), řez 1 (řez A), izolinie deformací. Zřejmý sesuv pouze horní části svahu.

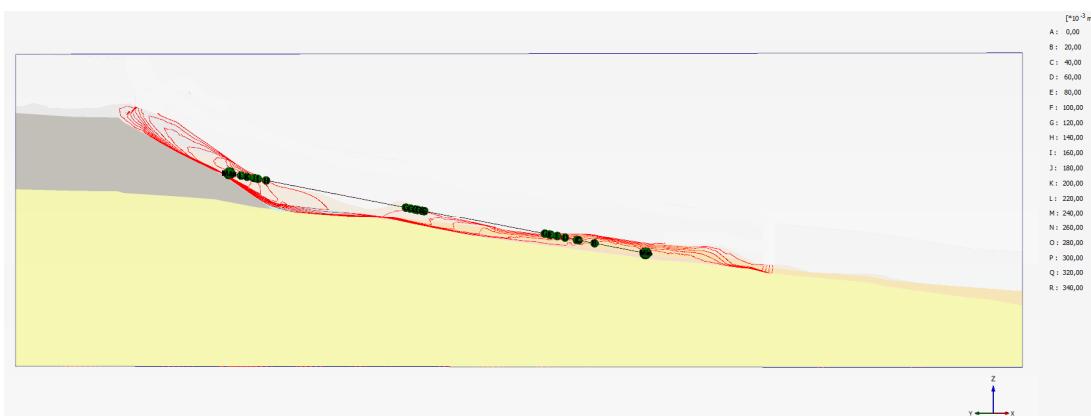
Obrázek 9.91: Model C (HPV na úrovni slínovce), řez 1 (řez A), izolinie deformací. Zřejmý sesuv pouze horní části svahu.

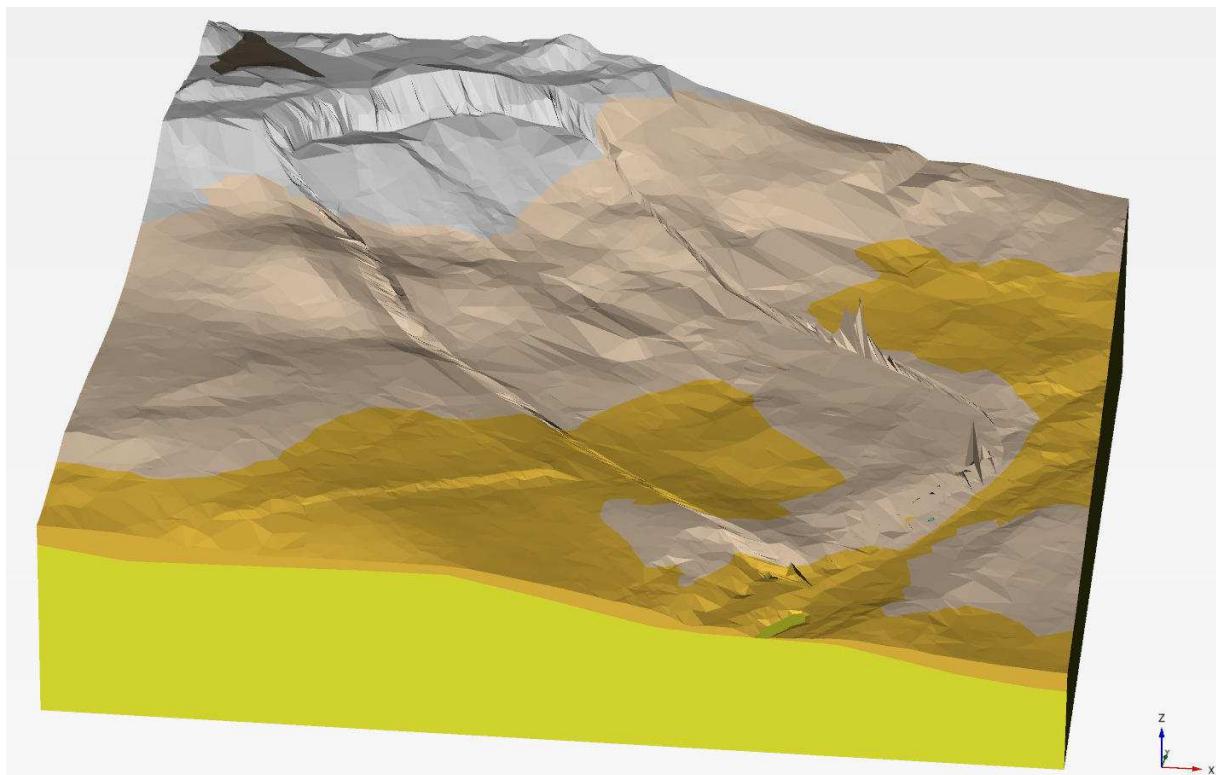
Obrázek 9.92: Model D (bez náspu železnice), deformace povrchu (přibližně 100x zvětšená).

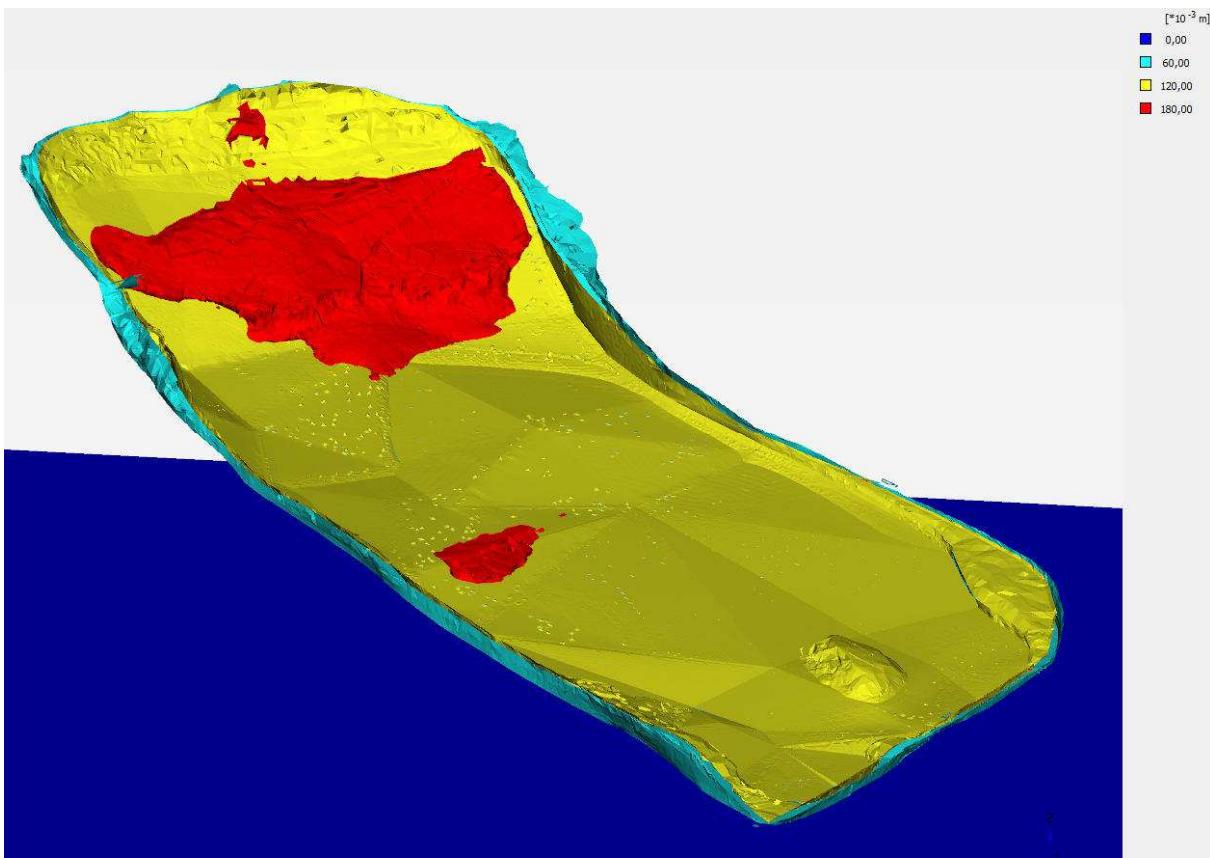
Obrázek 9.93: Model D (bez náspu železnice), izopovrchy deformací. V tomto případě je celá smyková plocha mobilizovaná.

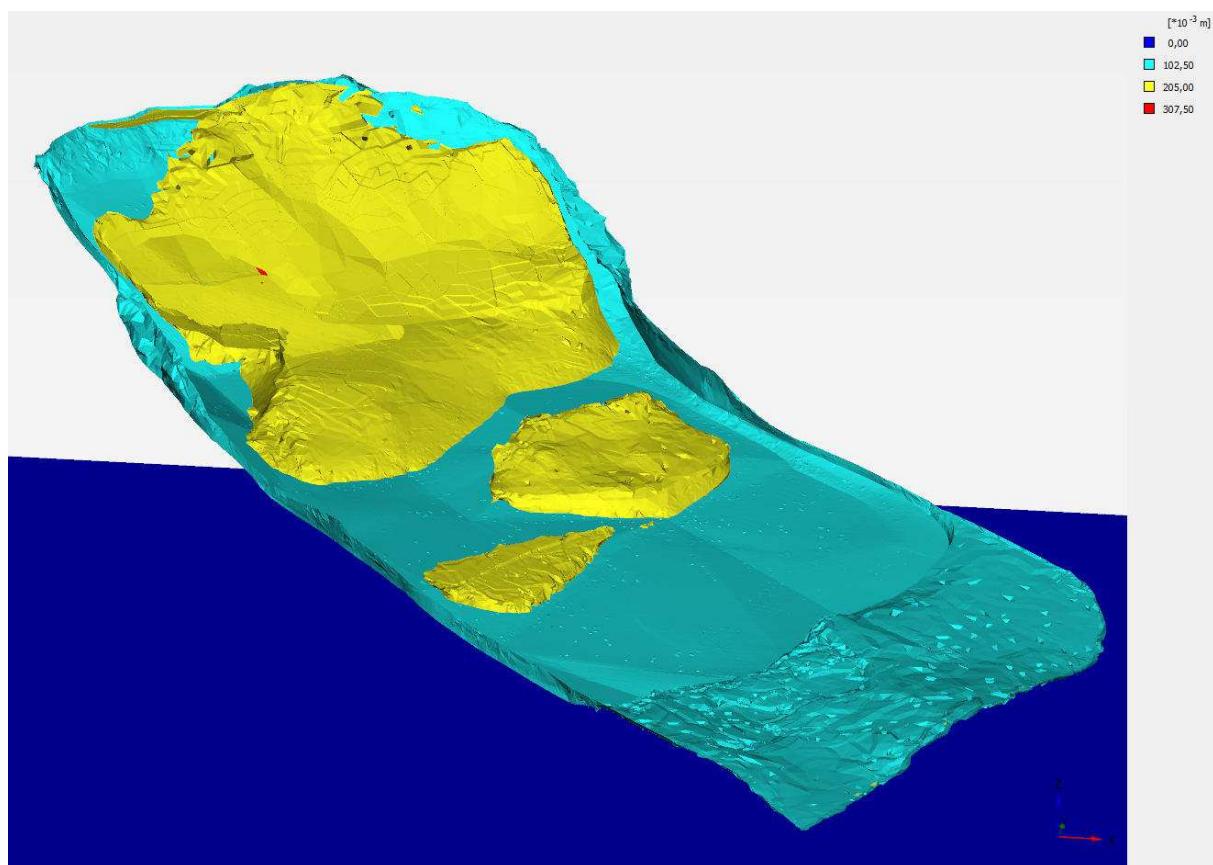
Obrázek 9.97: Model E (bez zářezu dálnice), izopovrchy deformací. Obrázek ukazuje sesuv, který je přibližně o 70 m kratší oproti analýze A.

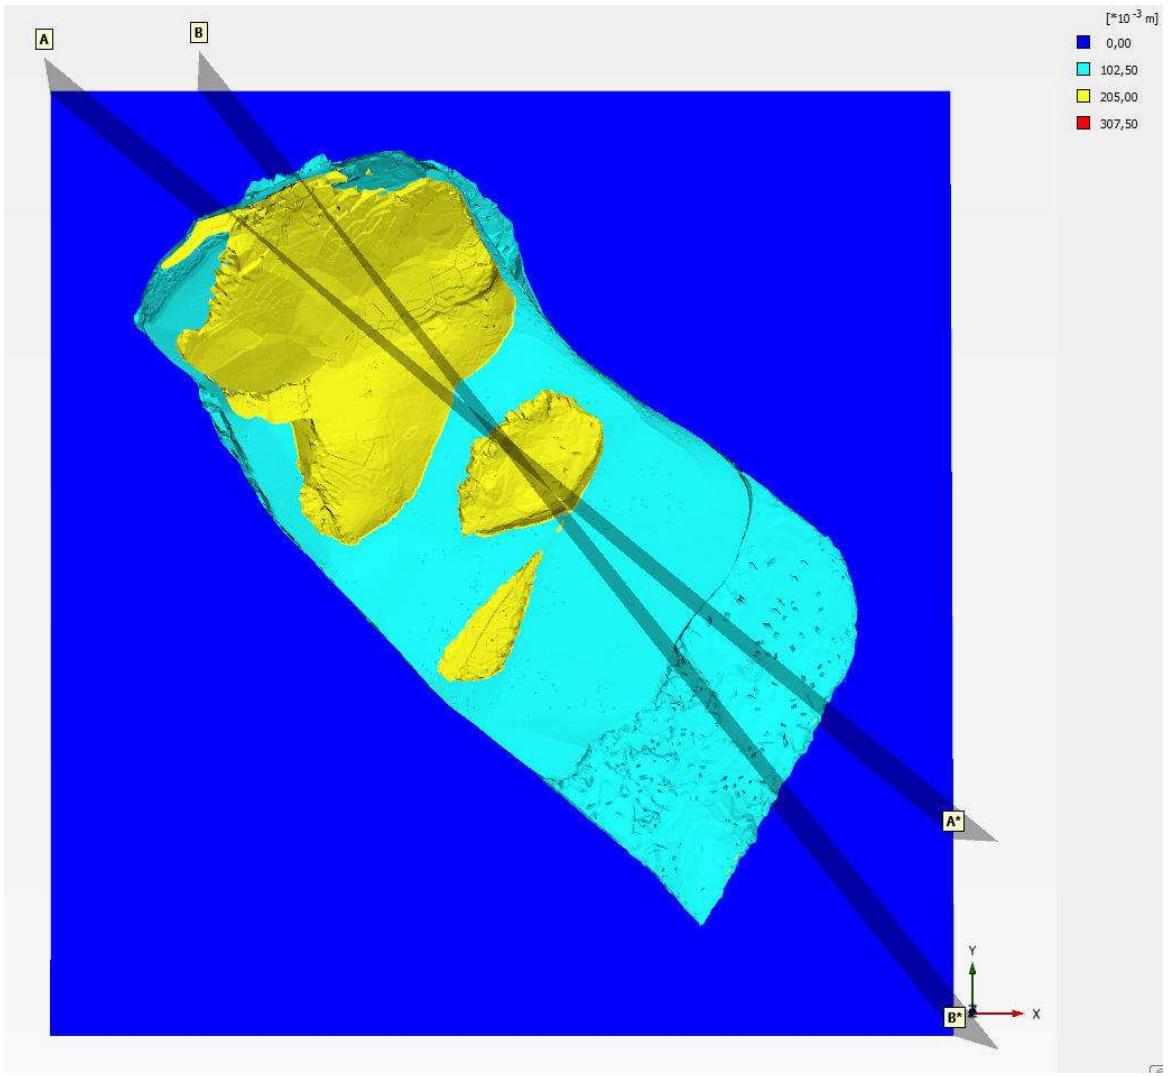
Obrázek 9.98: Model E (bez zářezu dálnice), izopovrchy deformací a vedení řezů.

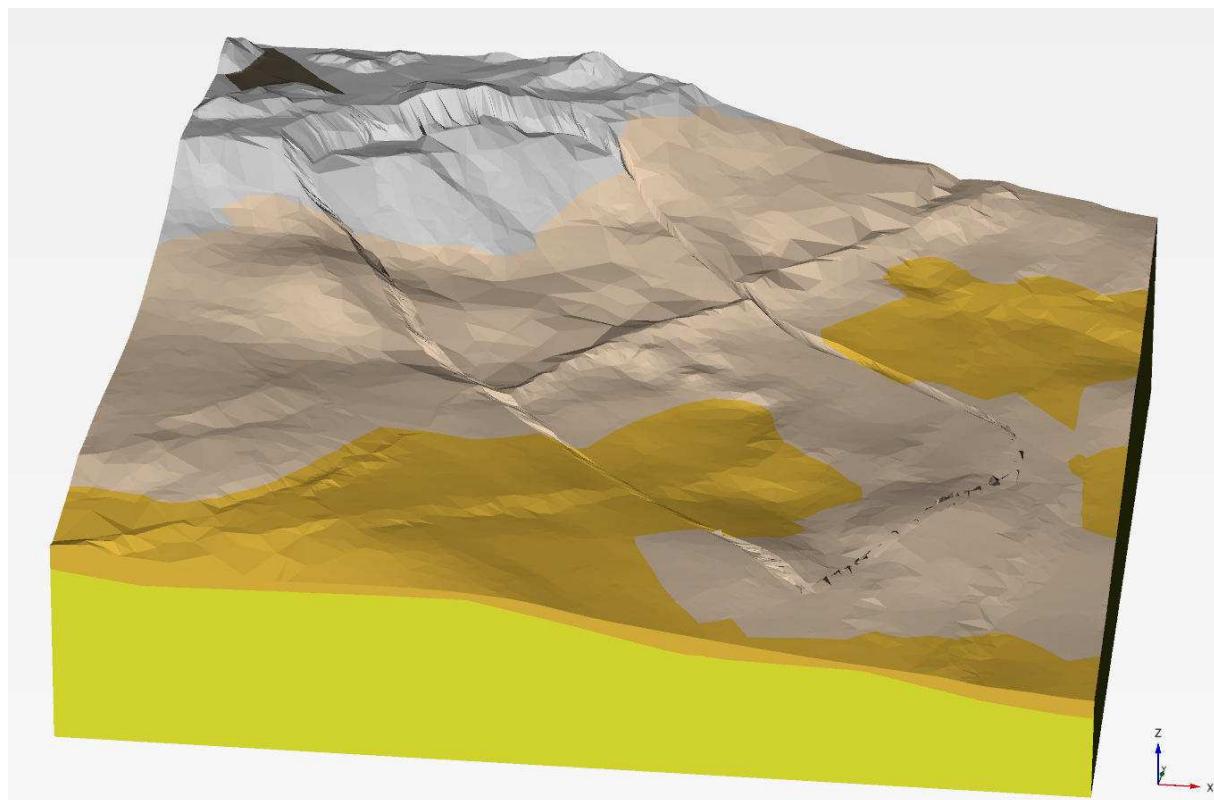
Obrázek 9.101: Model E (bez zářezu dálnice, deluviální sedimenty  $c=30$  kPa), deformace povrchu (přibližně 100x zvětšená).

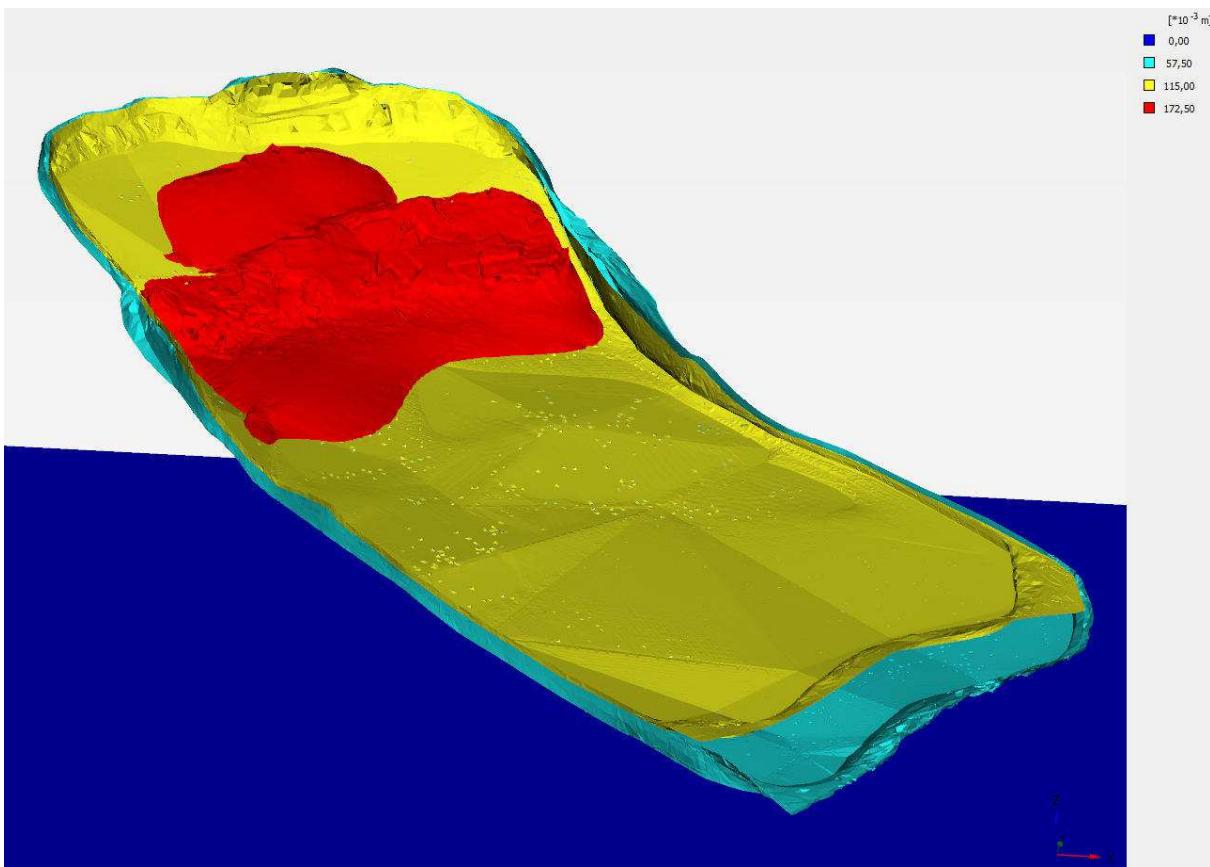
Obrázek 9.102: Model E (bez zářezu dálnice, deluviální sedimenty  $c=30 \text{ kPa}$ ), izopovrchy deformací. Zobrazení demonstruje aktivaci smykové plochy v celém rozsahu.

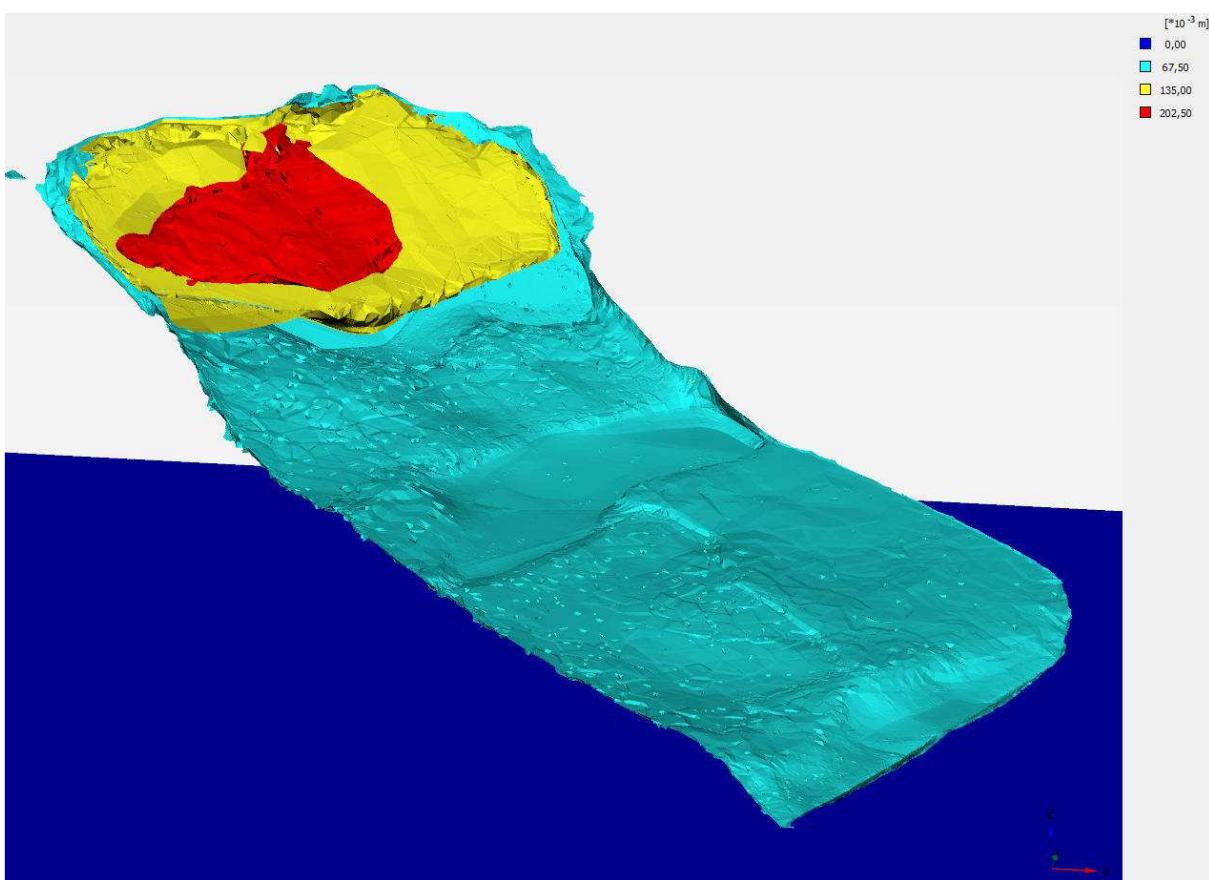
Obrázek 9.106: Model F (smyková plocha kritické parametry), izopovrchy deformací. Zobrazení demonstruje komplexní přetváření celého svahu bez vzniku jasně vymezeného sesuvu a smykové plochy.

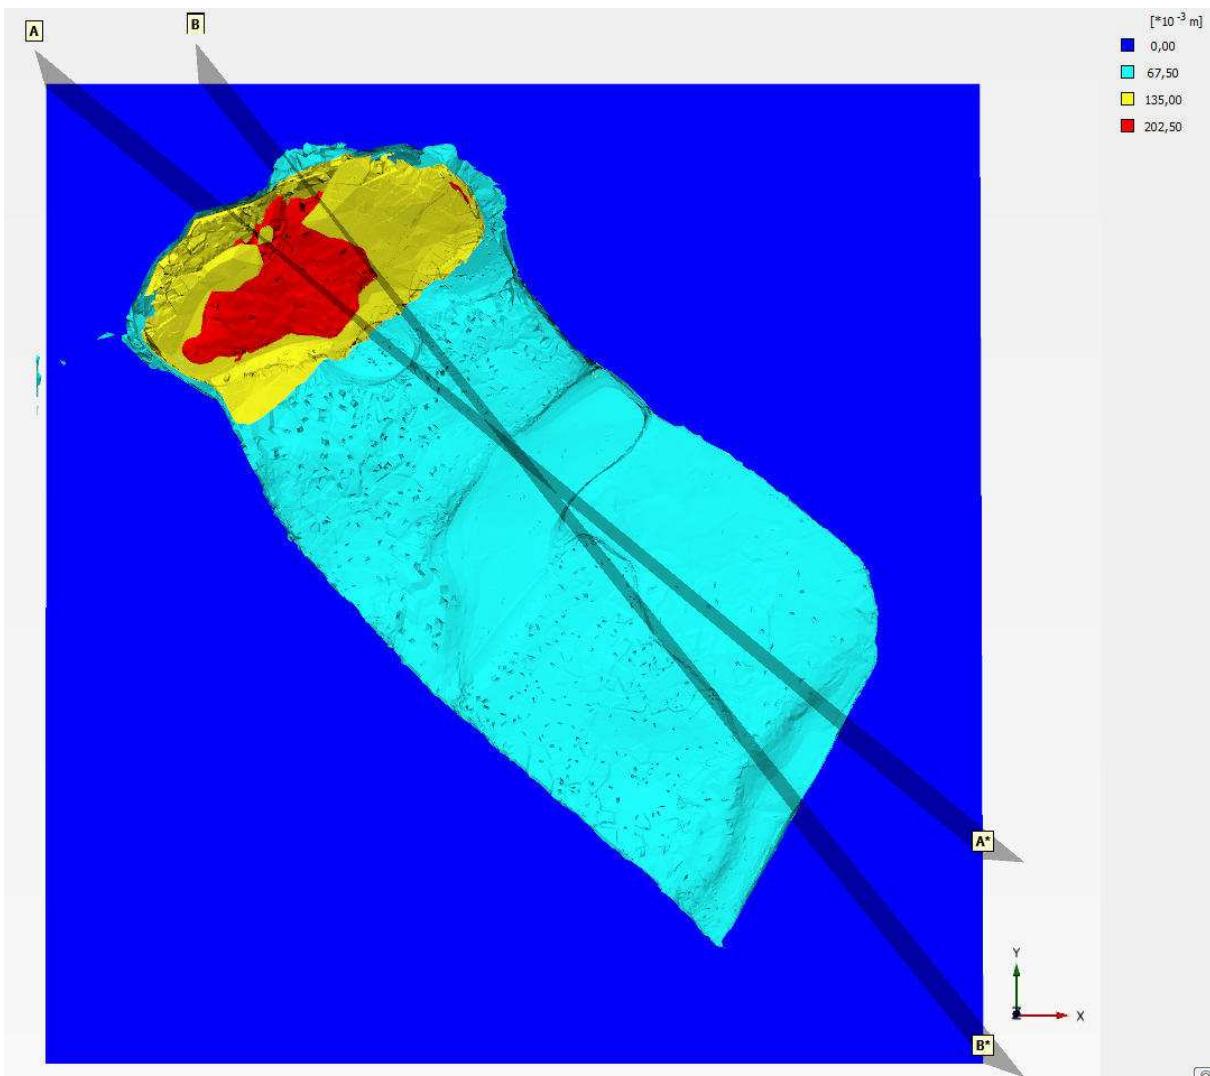
Obrázek 9.107: Model F (smyková plocha kritické parametry), izopovrchy deformací a vedení řezů.

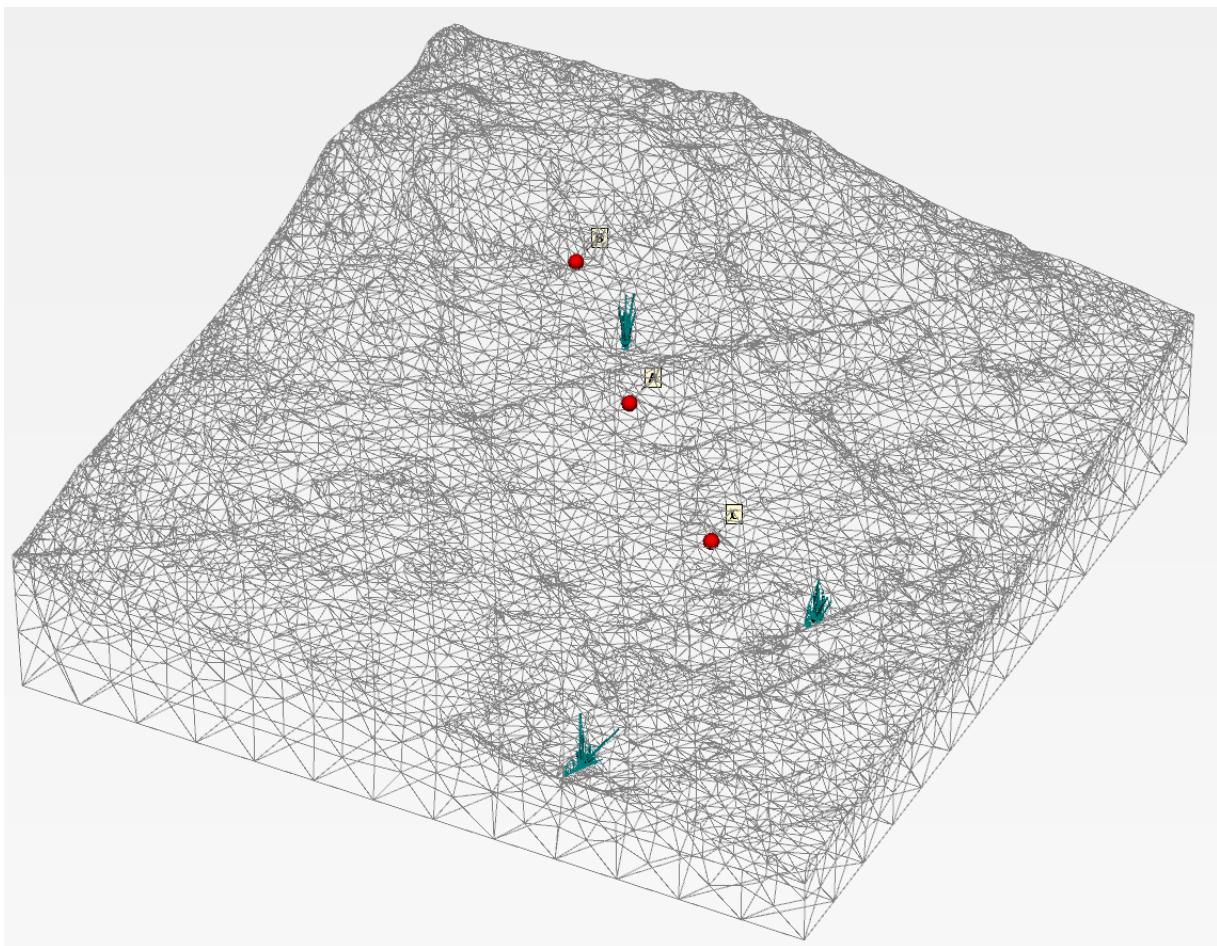
Obrázek 9.110: Pozice bodů A, B a C využitých pro postprocessing.

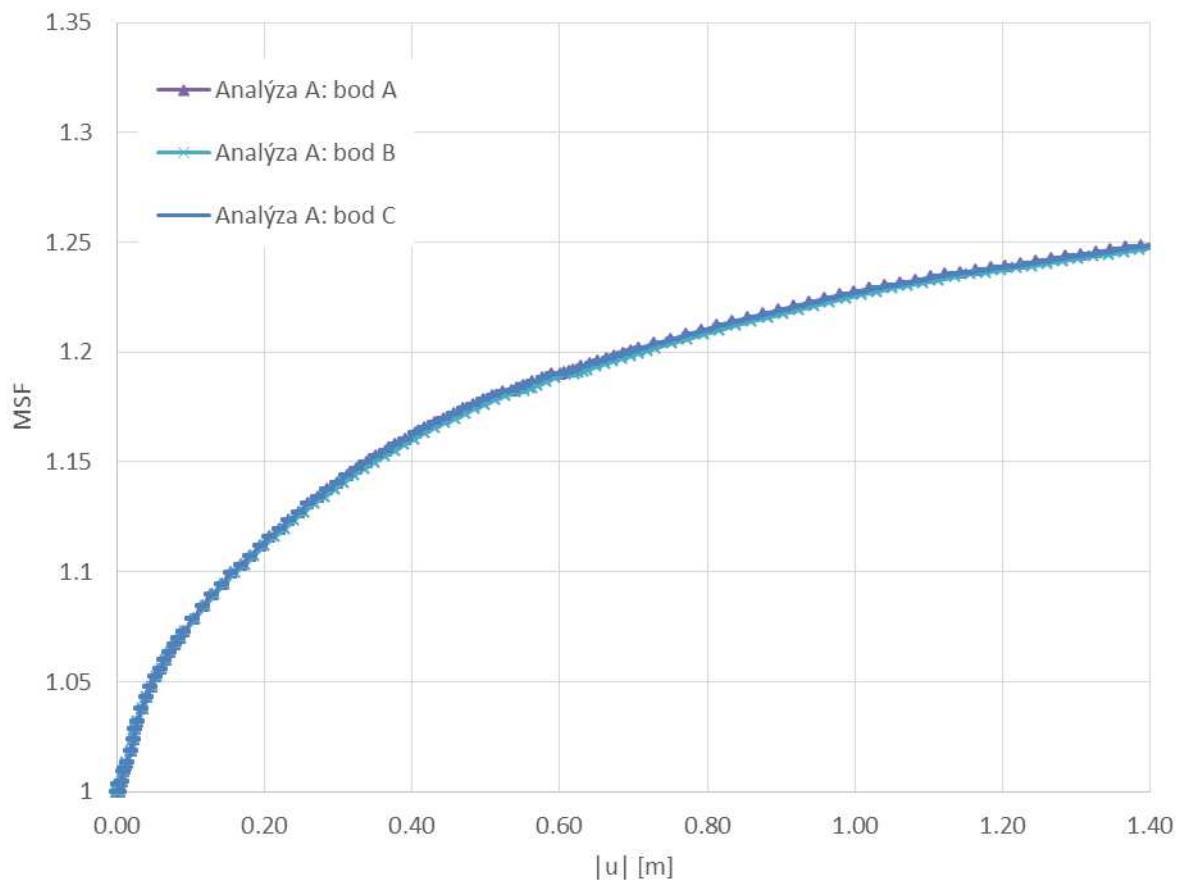
Obrázek 9.111: Křivky závislosti celkových posunů v bodech A, B a C na MSF pro analýzu A.

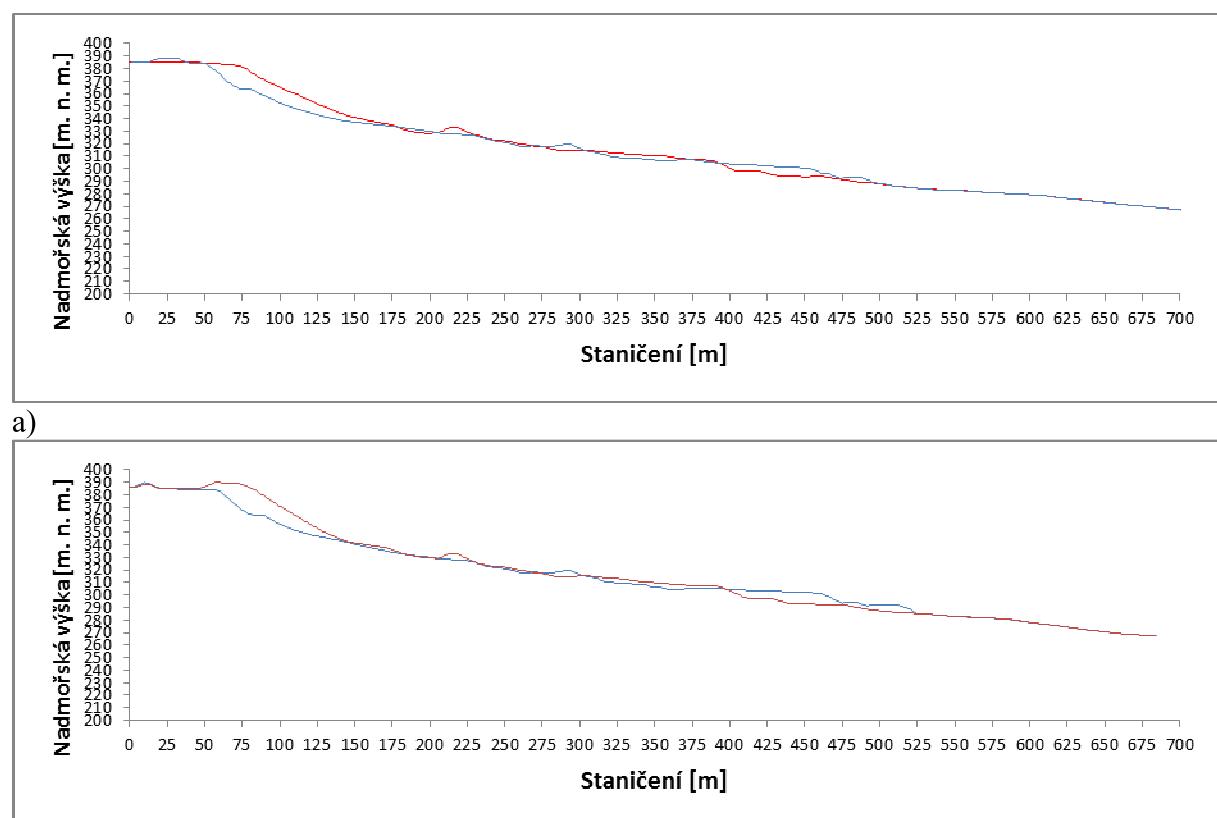
Obrázek 9.120a, b: Povrch terénu v řezu 1 (a) a v řezu 2 (b) vždy před sesuvem (červená) a po 1. etapě sanace (modrá). Data z LiDARového snímání s přesností 1 m.

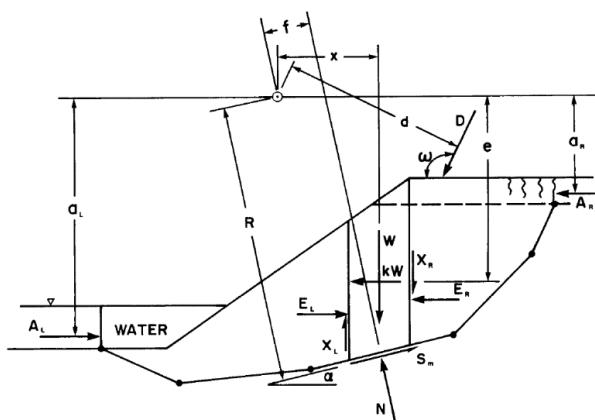
Obrázek 9.121: Výpočtové schéma pro stanovení silové a momentové výminky rovnováhy (GEO-SLOPE, 2007)

Momentová výminka (*moment = síla \* vzdálenost průvodiče síly od bodu otáčení*) je řešena k bodu otáčení vzdálenému od báze daného proužku. Síly mezi proužky jsou normálové ( $E_i$ ) a smykové ( $X_i$ ) a jsou ve vzájemném vztahu daném tzv. funkcí meziproužkových sil  $f_x$ . Tato funkce je pro metodu Morgenstern-Price volitelná, nejčastěji se používá funkce tvaru sinusové půlvlny, kde proměnná „ $x$ “ je staničení smykové plochy. Z tvaru funkce  $\sin(x)$  lze snadno vyvodit, že uprostřed úseku, přes který smyková plocha prochází, je hodnota  $f(x) = 1$ . Uvedené lze proto shrnout do vztahu

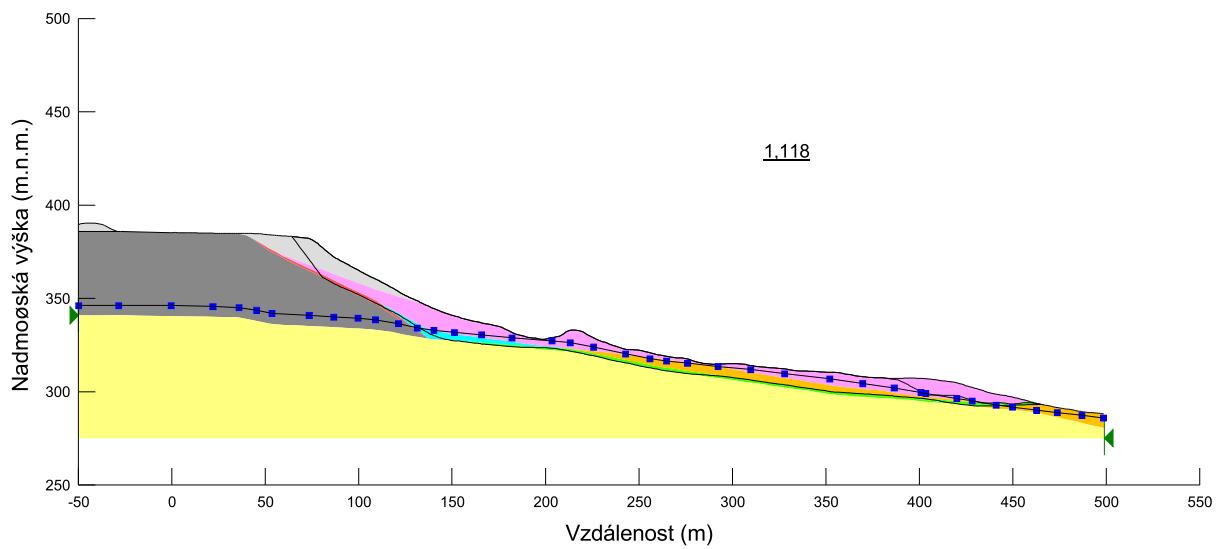
Obrázek 9.124: Stupeň stability pro řez 1 před provedením zářezu. HPV (lomená čára s modrými značkami) v extrémní poloze. Stupeň stability je vyhovující při zadání úhlu vnitřního tření kluzné zóně  $\varphi_{\text{zpet}} = 16^\circ$  ze zpětné analýzy za přítomnosti zářezu.

Z výsledků vyplývá, že zadané reziduální parametry pro klíčové materiály, tj. tufy a smykovou zónu mezi hlínami a slínovci jsou nižší, než hodnoty ze zpětné analýzy. Bez zárezu dálnice by pravděpodobně došlo k sesuvu, ale výchoz smykové plochy nezasahuje do prostoru dálnice, stupeň stability činí 0,968. Při smykové ploše, která zasahuje do prostoru dálnice, činí stupeň stability 1,118 (pro parametry ze zpětné analýzy) a 1,061 (pro reziduální parametry), což jsou hodnoty vyhovující kritériu stability. Pokles hladiny podzemní vody stupeň stability zvýší, hodnota se pohybuje kolem 1,24. Stejný pozitivní vliv má i absence deponie a odvalu, která zvýší stupeň stability zhruba ve stejných relacích jako absence zárezu. Výsledky ukazují, že nepřítomnost železničního náspu dokonce stabilitu sníží na hodnotu 0,987, respektive 0,946. To se projevuje i v analýze při absenci deponie i železničního náspu, kdy při uvažování reziduálních parametrů je výsledek dokonce nevyhovující kritériu a činí 1,042. Po 1. etapě sanace je svah stabilní, protože HPV je výrazně nižší, než u extrémní hladiny v období sesuvu, navíc sesutím došlo k transportu výrazného množství hmot do pasivních částí smykové plochy. Následující grafické výstupy jsou řazeny podle pořadí v tabulce 9.13 (po řádcích).

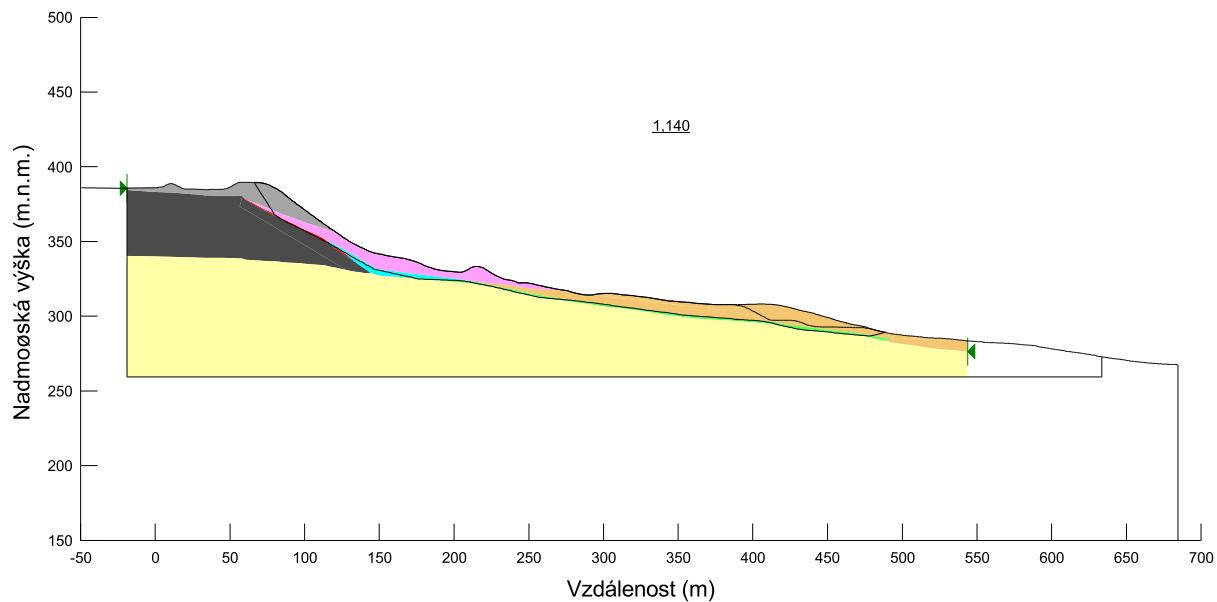
Obrázek 9.139: Stupeň stability pro řez 2 před provedením zářezu. HPV v extrémní poloze. Stupeň stability je vyhovující při zadání úhlu vnitřního tření kluzné zóně  $\varphi_{\text{zpeť}} = 17,2^\circ$  ze zpětné analýzy za přítomnosti zářezu.

Komentář k výsledkům analýzy stability pro řez 2 je v podstatě shodný s komentářem pro řez 1. Z výsledků vyplývá, že zadané reziduální parametry pro klíčové materiály, tj. tufy a smykovou zónu mezi hlínami a slínovci jsou nižší, než hodnoty ze zpětné analýzy. Na smykové ploše, která zasahuje do prostoru dálnice, je stav při absenci zářezu vyhovující kritériu a činí 1,140 pro parametry ze zpětné analýzy, ale hodnota FS pro reziduální parametry je blízká jedné (1,031). Pokles hladiny podzemní vody stupeň stability výrazně zvýší, hodnota se pohybuje rovněž kolem 1,23. Stejný pozitivní vliv má i absence deponie a odvalu, která zvýší stupeň stability zhruba ve stejných relacích jako absence zářezu. Výsledky ukazují, že
