Metodika pro posouzení zbytkové únosnosti předpjatých mostů

Schválená metodika Ministerstvem dopravy (NmetS):**Metodika pro posouzení zbytkové únosnosti předpjatých mostů**

Metodika vznikla v rámci řešení výzkumného projektu v Programu aplikovaného výzkumu, experimentálního vývoje a inovací v oblasti dopravy – DOPRAVA 2020+ „Upřesnění zbytkové únosnosti předpjatých mostů“, vedeným pod identifikačním číslem CK01000042, Technologické agentury České republiky (TA ČR).

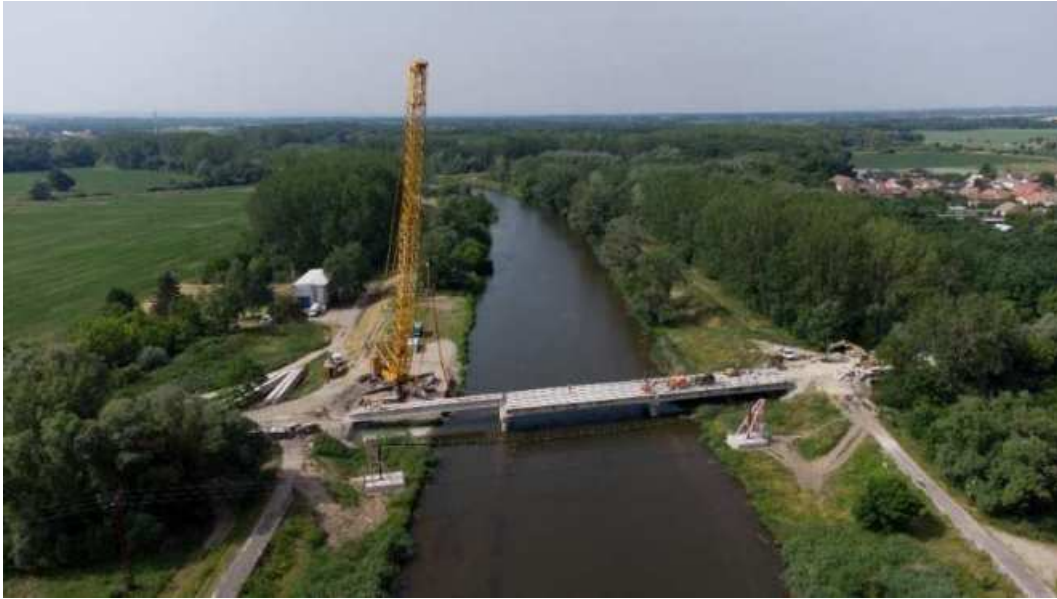
Obr. 11 Pohled na demolici původní konstrukce mostu z prefabrikovaných nosníků I-73

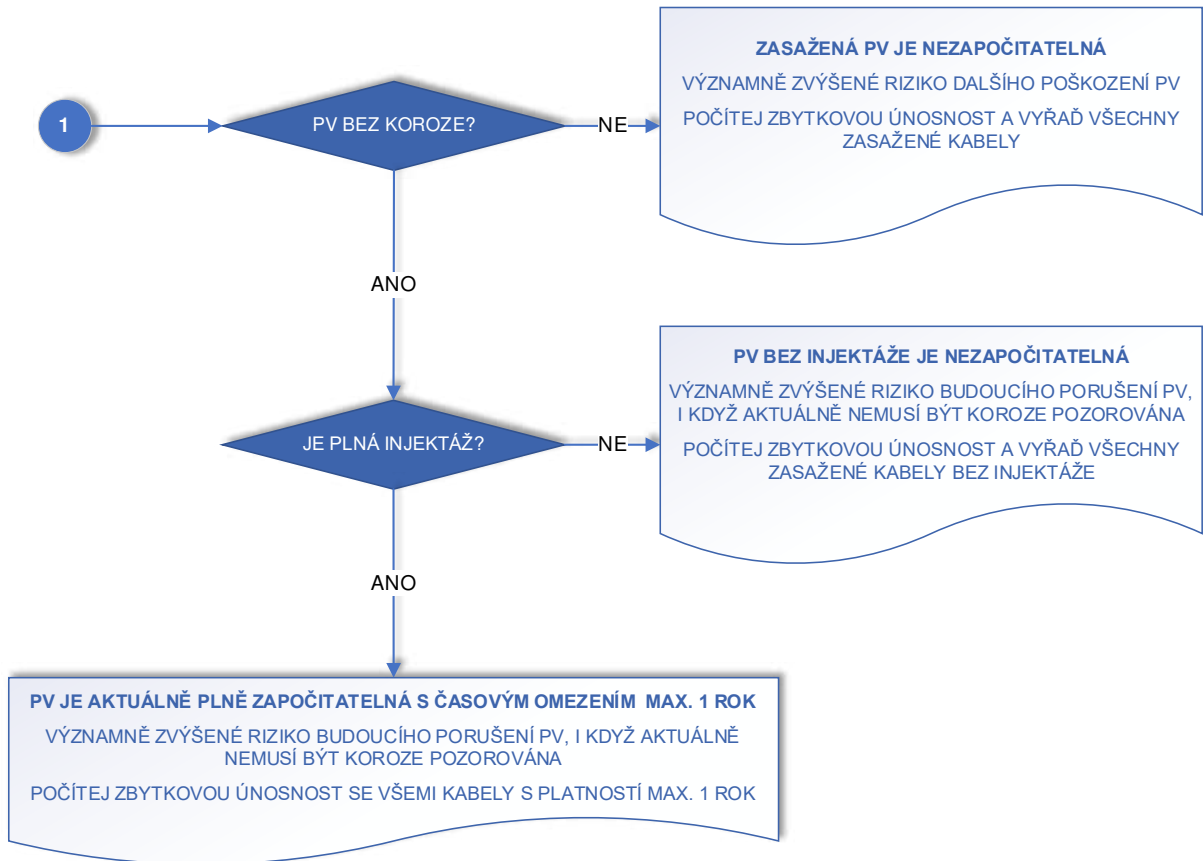
VÝVOJOVÝ DIAGRAM METODIKY
PRO POSOUZENÍ ZBYTKOVÉ ÚNOSNOSTI PŘEDPJATÝCH MOSTŮ

Metodický postup je pro větší přehlednost a pro dosažení náležité jednoznačnosti znázorněn ve vývojových schématech. Vývojová schémata jsou sestavena jak na základě ustálené dobré praxe, tak na dílčích výsledcích řešeného grantového projektu. Postup prováděný podle následujících schémat povede ke stanovení zbytkové únosnosti předpjatých mostů nejen v případech, kdy předpínací výztuž nevykazuje žádné příznaky poškození a tomu odpovídající přetvárné vlastnosti konstrukce korespondují s odpovídajícími teoretickými předpoklady (vzepětí, průhyb, nepřítomnost trhlin, nerozevírání spár), ale také v těch případech, kdy budou nalezena dílčí poškození. I v těchto případech je předpokládáno omezení rizika selhání předpjaté konstrukce na technicky přijatelnou míru.

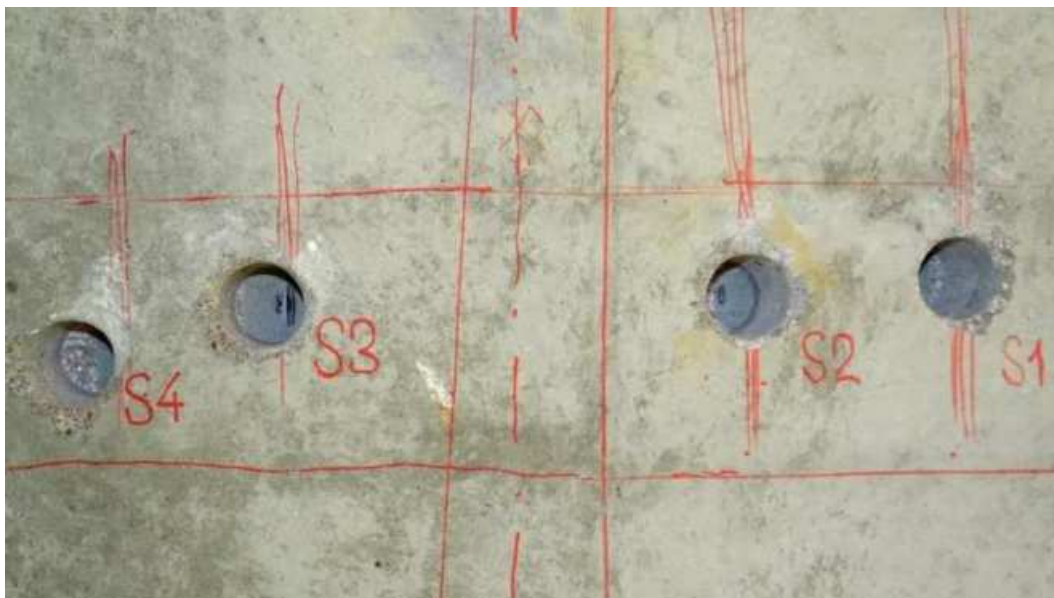
Obr. 16 Pohled na provedené semidestruktivní sondy k předpínací výztuži před zapravením

Mechanické posuzování výztuže v SDT sondě spočívá v tzv. silovém pákovém testu, kdy dochází k páčení jednotlivých drátů nezainjektovaného kabelu od sebe (kalený úzký nástroj, např. šroubovák š. 5 až 7 mm). Takto lze spolehlivě odlišit stav nenapnutého kabelu (a tedy přerušeno kabelu) od napnutého kabelu. Dráty nenapnutého kabelu lze relativně malou silou (ručně bez použití prodlužovací páky) oddělit od sebe za snadného vniku bříty šroubováku do hloubky běžně i 10 mm, dráty napnutého kabelu prakticky nelze oddělit od sebe, vnik bříty je možný do hloubky max. 1 až 2 mm, nebo není možné vůbec vniknout mezi jednotlivé předpínací dráty kabelu [8].

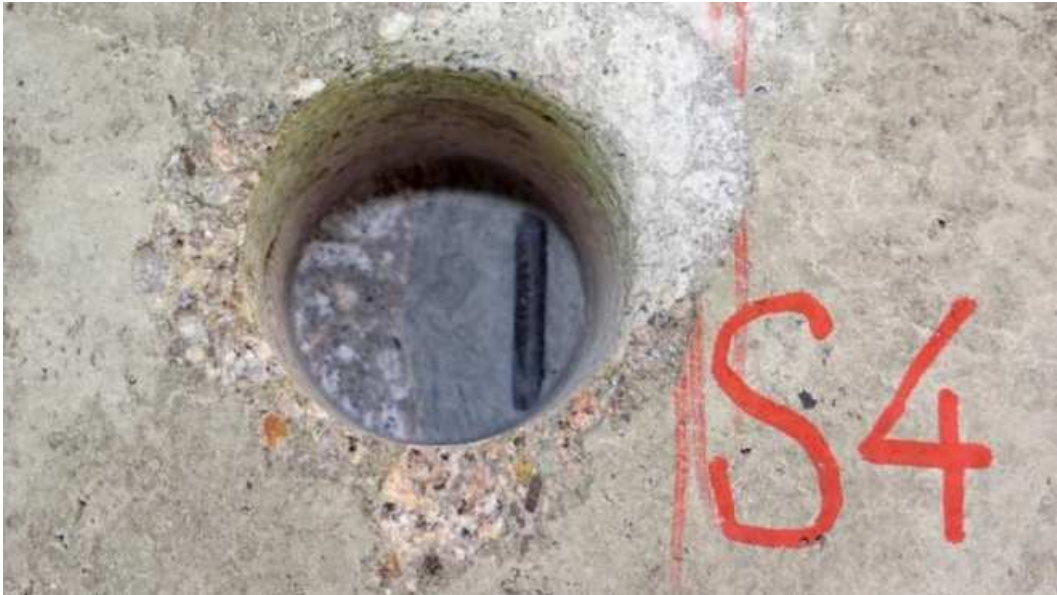
Obr. 17 Detail sondy S4 (viz. Obr. 16). Viditelná kompaktní injektáž a předpínací drát bez koroze.

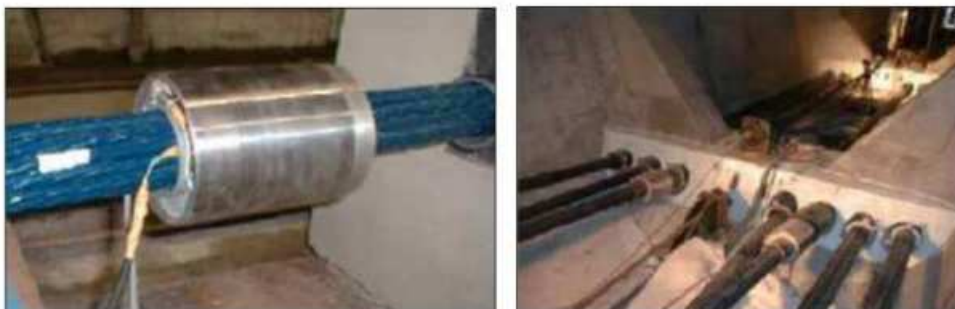
Obr. 24 Ukázka typického použití EM metody [14]

EM senzory v podobě dutých válců lze instalovat např. na volné předpínací kabely anebo na mostní závěsy. Přestože se senzor EM poměrně snadno instaluje v laboratorních podmínkách nebo na přístupných místech volných kabelů, je tato metoda pro určení stávajícího stavu existujících předpínacích výztuží zabudovaných uvnitř průřezů prakticky nepoužitelná. Dalším omezením této metody je nutnost kalibrace křivky magnetické permeability na vzorku konkrétní kovové výztuže se stejným chemickým složením, jako má zkoumaná výztuž, což opět není pro použití na existujících konstrukcích, které jsou desítky let v provozu, reálné.

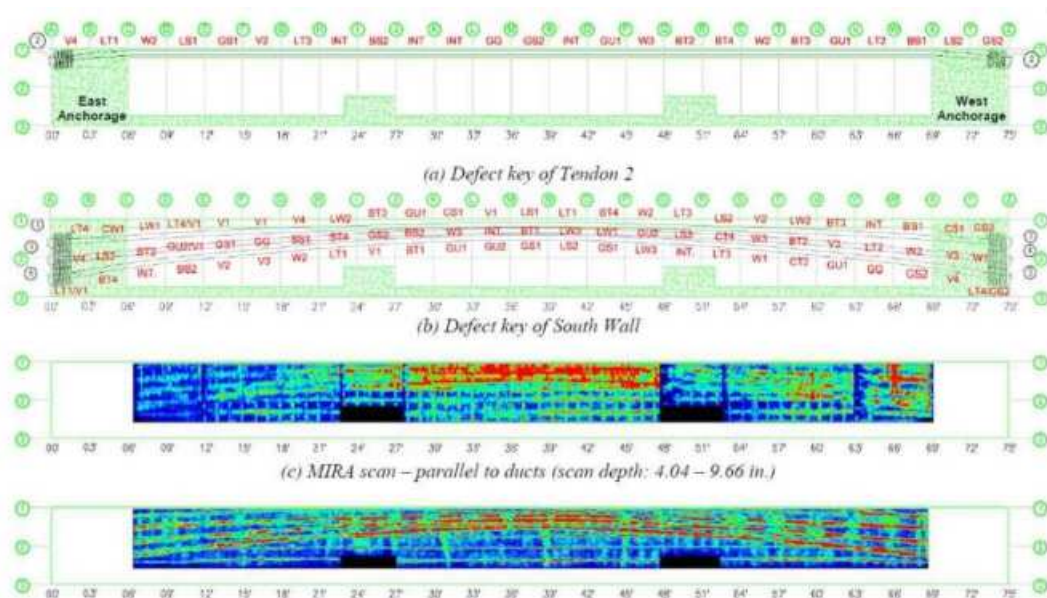
Obr. 26 Ukázka výstupu metody UST [9]

V základní sestavě budič-přijímač se jedná o vytvoření rastru rychlosti průchodů daným prvkem a vytvoření jakési ekvipotenciální mapy rychlostí průchodu. Ze znalosti referenční rychlosti pro danou konstrukci lze pak odvodit rozložení defektů, delaminace či prasklin.

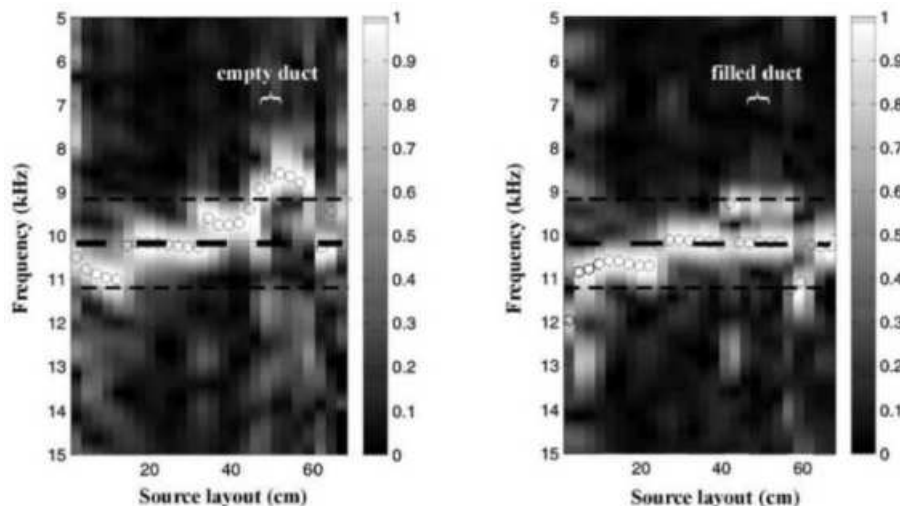
Obr. 28 Ukázka výstupu IE metody na kabelovém kanálku [9]

V praxi našla IE uplatnění v měření délky pilot, lokalizaci prasklin masivních monolitických konstrukcí, delaminaci mostních těles, diagnostiky stavu betonových prvků apod. Díky jednoduchému principu zkoušení existuje mnoho variací této metody v podobě například nízkofrekvenční pulse echo metody nebo modální analýzy. Nicméně její reálné uplatnění za účelem stanovení aktuálního korozního stavu předpínací výztuže zatím není dostatečně prozkoumáno. Slibné výsledky metoda poskytuje zatím pouze pro nalezení kaveren v betonu a nedokonalostí provedení injektáže kabelového kanálku [18].

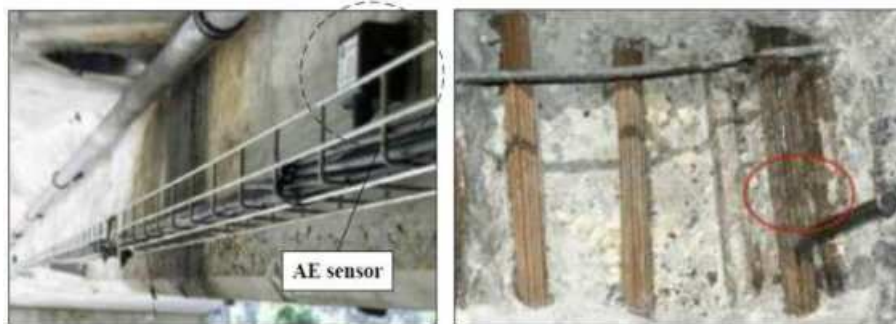
Obr. 29 Ukázka použití metody AE pro detekci porušení předpínací výztuže [20]

akustickou emisí konstrukční části, kde dochází v průběhu provozu k degradaci a vzniku nových defektů. Takto nastavené monitorování je široce využíváno v rámci výzkumných zahraničních projektů zaměřených na monitorování stavebních konstrukcí [20].

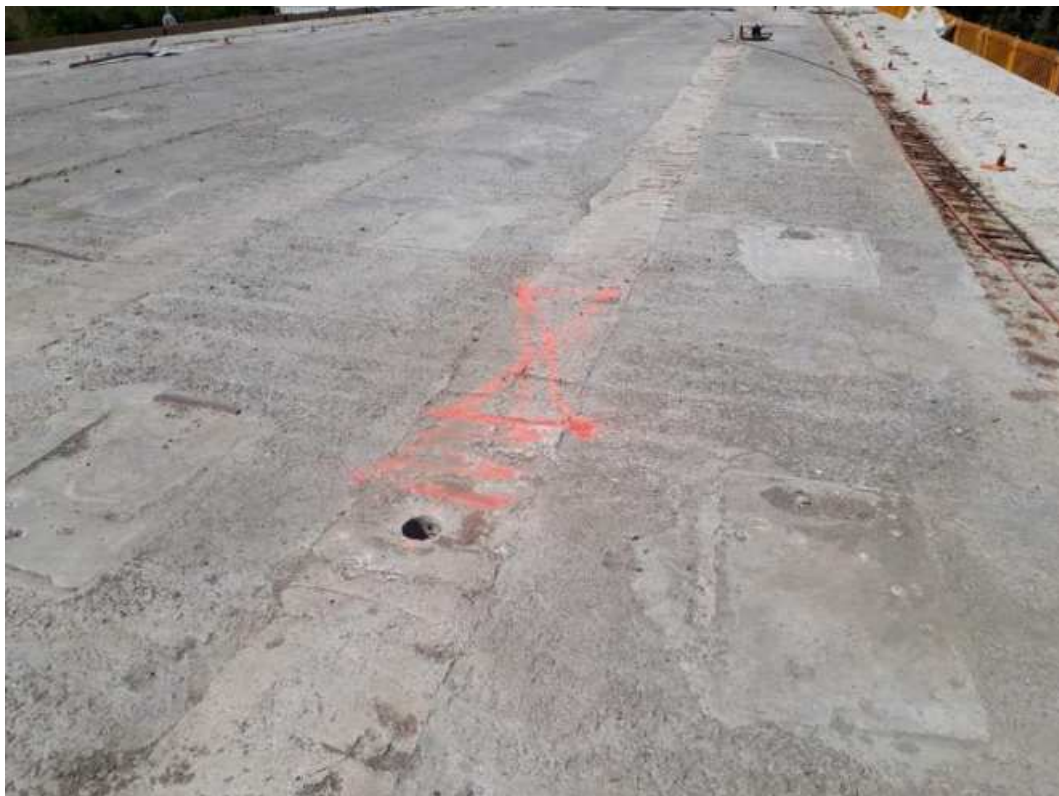
Obr. 44 Označení místa pro otevření diagnostického přístupového otvoru

V případě provádění diagnostiky za provozu lze tyto práce provádět sice obtížněji, ale přesto realizovatelně z dolního povrchu mostovky. Rozsah přístupových otvorů má opět jen zanedbatelný vliv na spolupůsobení nosníků v konstrukci.

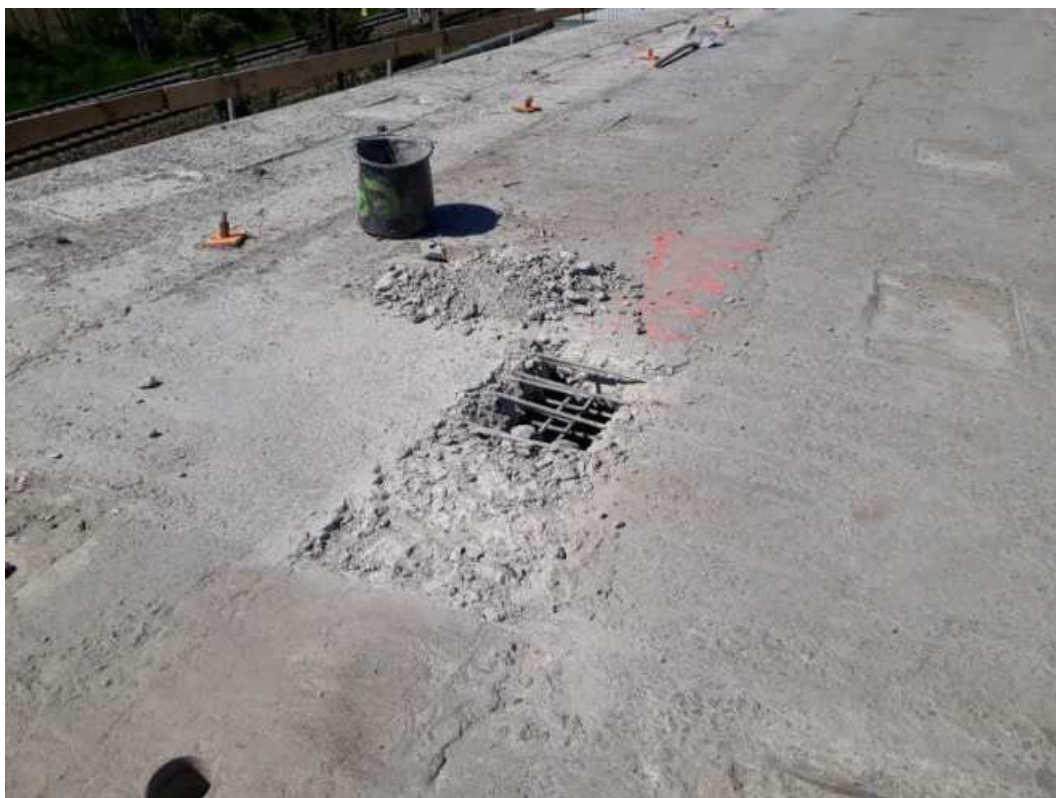
Obr. 45 Postupné vybourávání spáry mezi nosníky

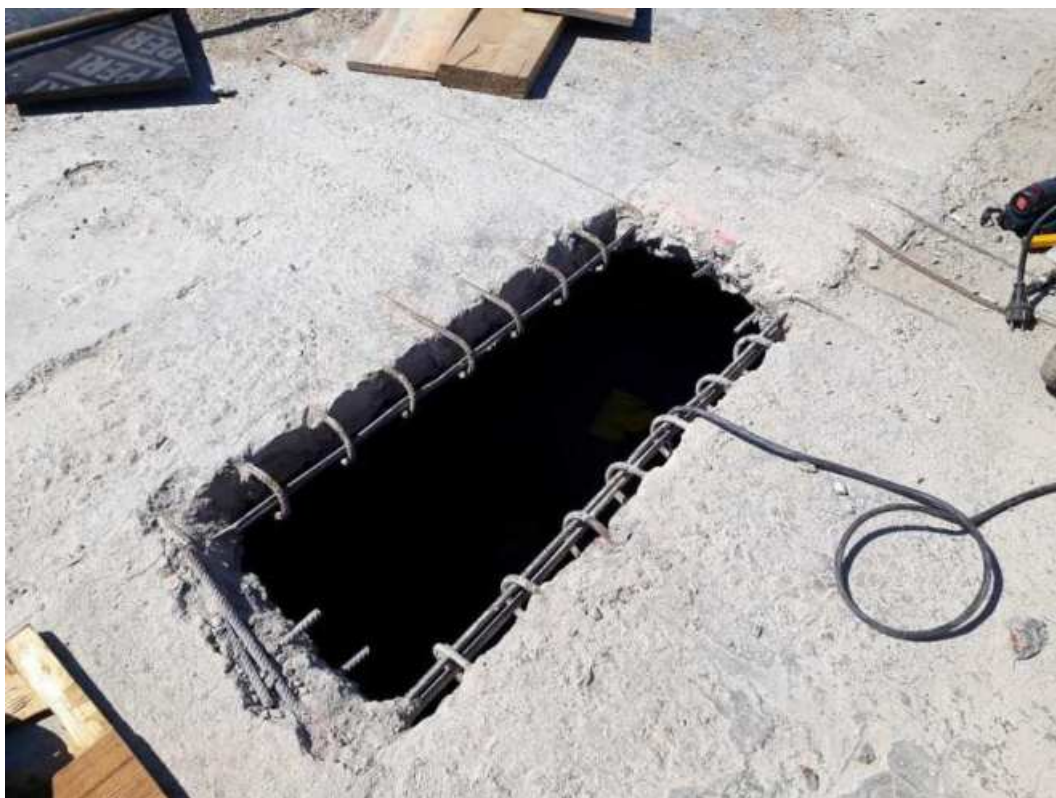
Obr. 46 Hotový diagnostický přístupový otvor ve spáře

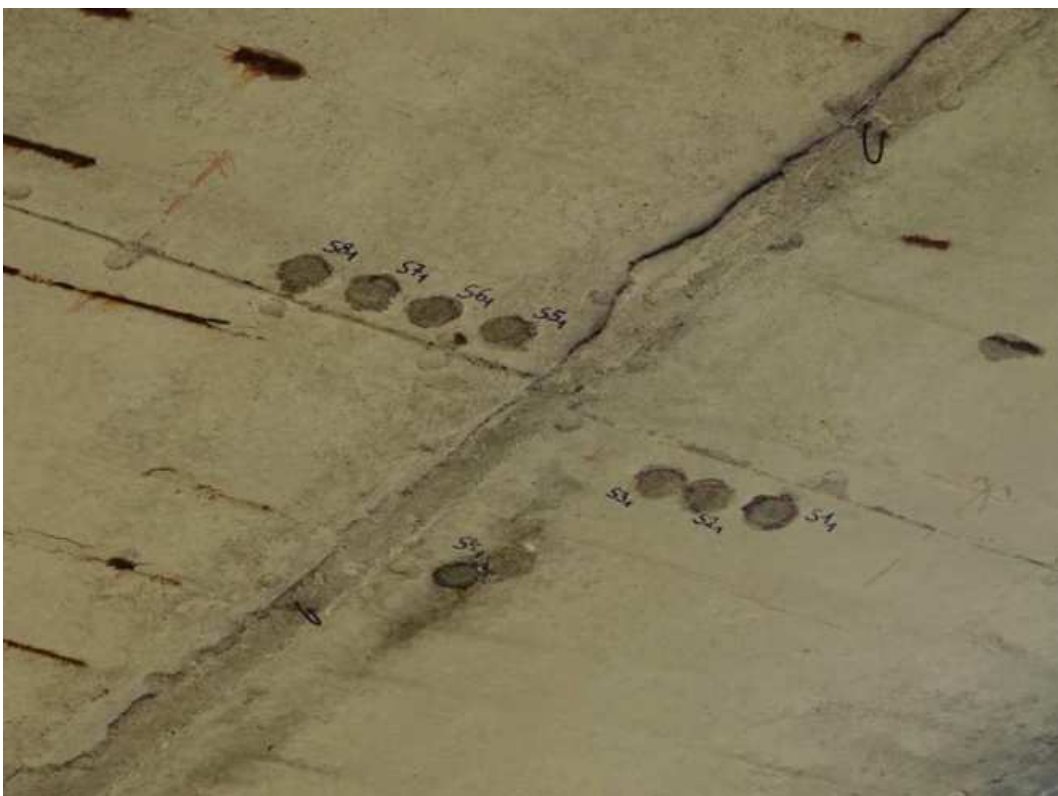
Obr. 70 Ukázka zapravení SDT sond tixotropní maltou

Zapravení SDT sondážního otvoru (vrtu) je třeba provádět bezprostředně po provedené diagnostice, aby se zabránilo korozi vzdušnou vlhkostí. V praxi se osvědčilo vyplnění objemu vrtu tixotropními silikátovými maltami po předchozím očištění povrchu vrtu alespoň mechanicky rotačním kartáčem (Obr. 66). Vyplnění se děje vytlačováním aktivované směsi pístem za pomoci duté trubky vhodného průměru, který se blíží průměru sondážního vrtu (Obr. 67). Takto lze zapravit a utěsnit sondážní otvory běžně až do délky 200 mm. Ve většině případů se délky sondážních otvorů pohybují mezi 60 až 120 mm. Ukázky zapravení jsou uvedeny na Obr. 69 a Obr. 70.

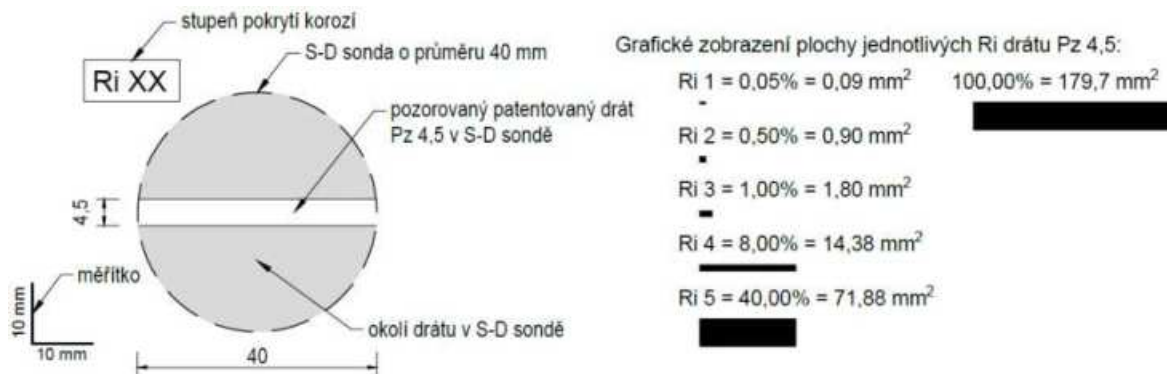
Obr. 83 Ukázka obrazového standardu patentovaného drátu Pz 4,5

Obrazové standardy jsou vytvořeny v měřítku 1:1 a představují vždy daný stupeň pokrytí drátu rovnoměrnou koroze obdobně, jako je tomu v případě hodnocení plošných prvků podle normy [26].

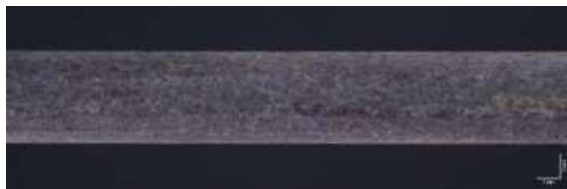
Obr. 90 Drát Pz 4,5 01

Níže jsou uvedeny ukázky (Obr. 90 až Obr. 97) skutečných patentovaných drátů Pz 4,5 v různých stupních koroze, které byly následně v post-processingu filtrovány a upraveny do binárního zobrazení na základě zvolené barevné škály korozních produktů. Tímto způsobem lze přímo porovnávat stupeň korozního pokrytí s obrazovými standardy Ri.

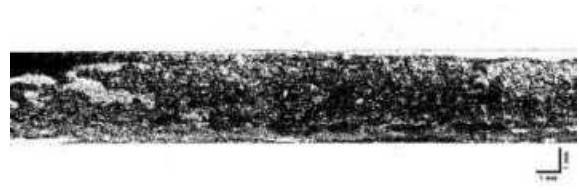
Obr. 97 Drát Pz 4,5 04 (binární zobrazení)

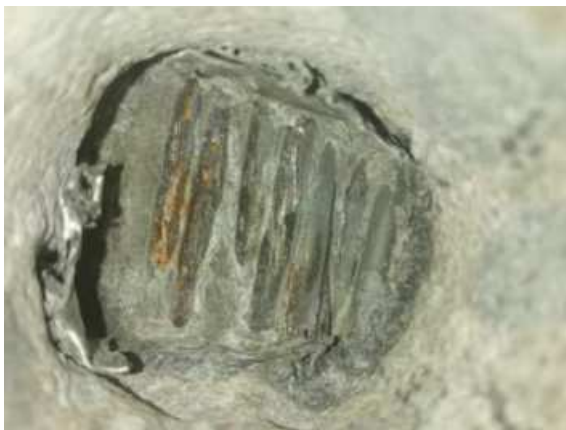
Obr. 98 SDT sonda 01

Na Obr. 98 až Obr. 103 jsou zobrazeny ukázky skutečných SDT vrtaných sond k předpínací výztuži v různých stádiích napadení korozí a jejich binární zobrazení po provedeném post-processingu na základě barevné škály korozních produktů.

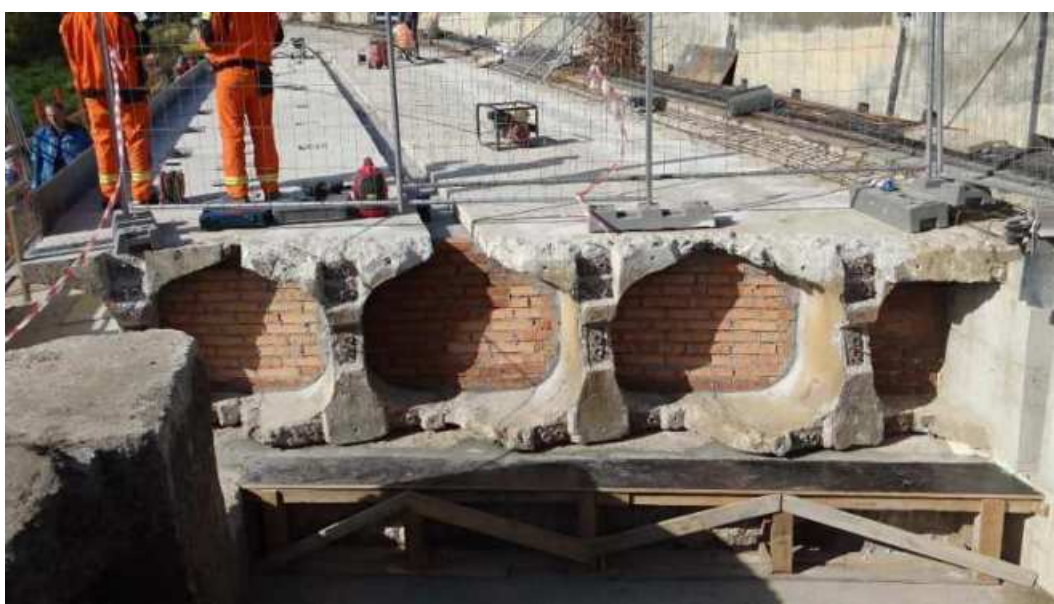
Obr. 106 Odhalené kotevní oblasti předpjatých prefabrikovaných nosníků I-73

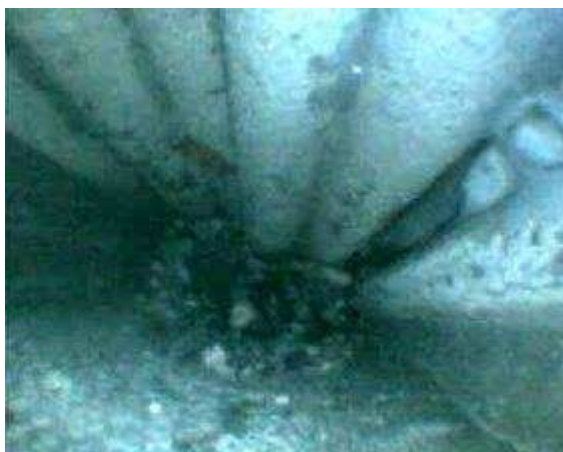
Obr. 107 Ukázka fotografie z vizuální endoskopie

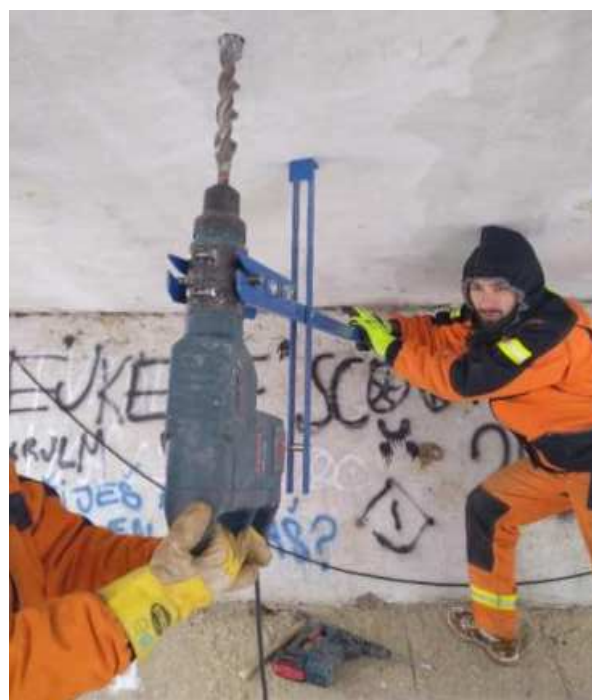
Obr. 125 Napojení vzpěry na lafetu

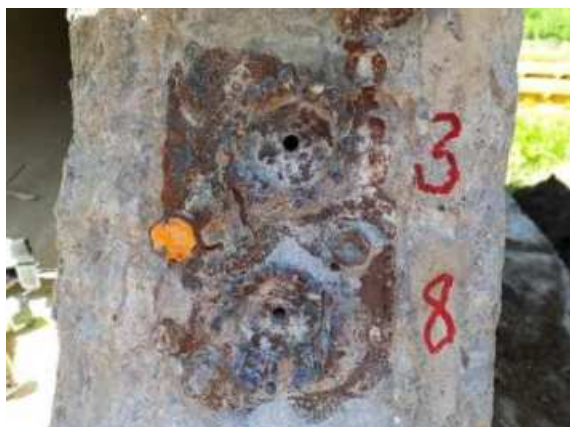
Obr. 127 Sdružená kotva (kuželíky s otvorem)

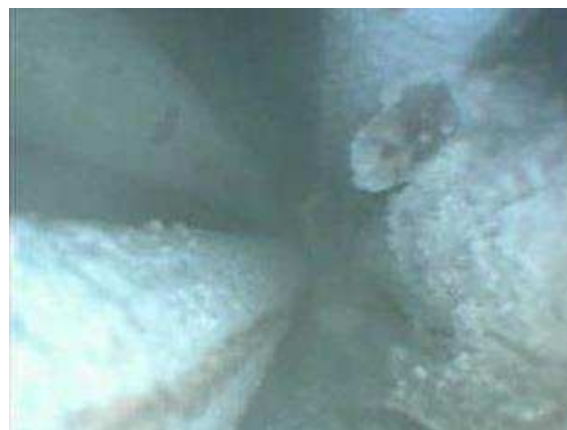
Obr. 130 Snímek z endoskopu

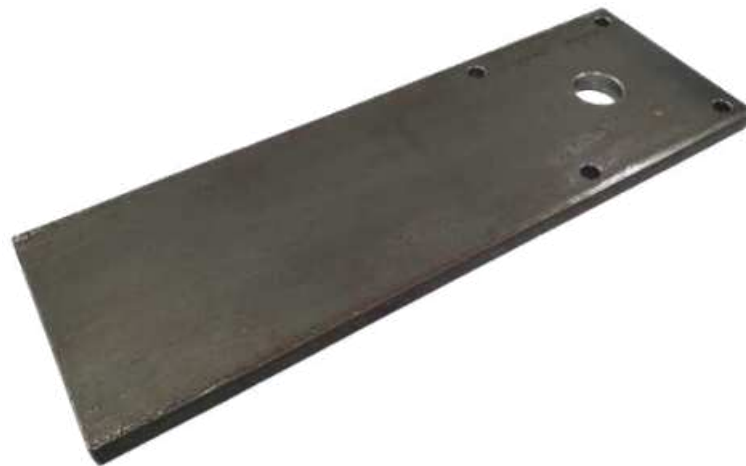
Obr. 132 Přípravek pro ověření injektáže a koroze v oblasti před kotvou – fotografie

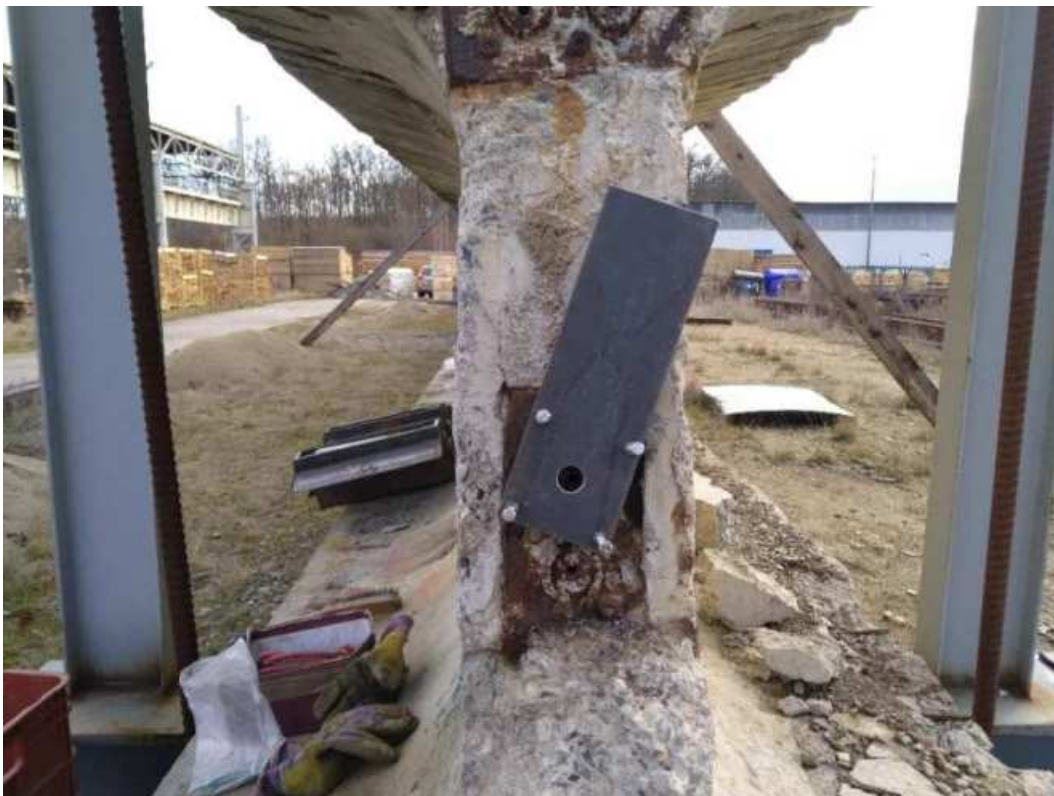
Obr. 133 Čelní pohled na uchycený přípravek pro vrtání

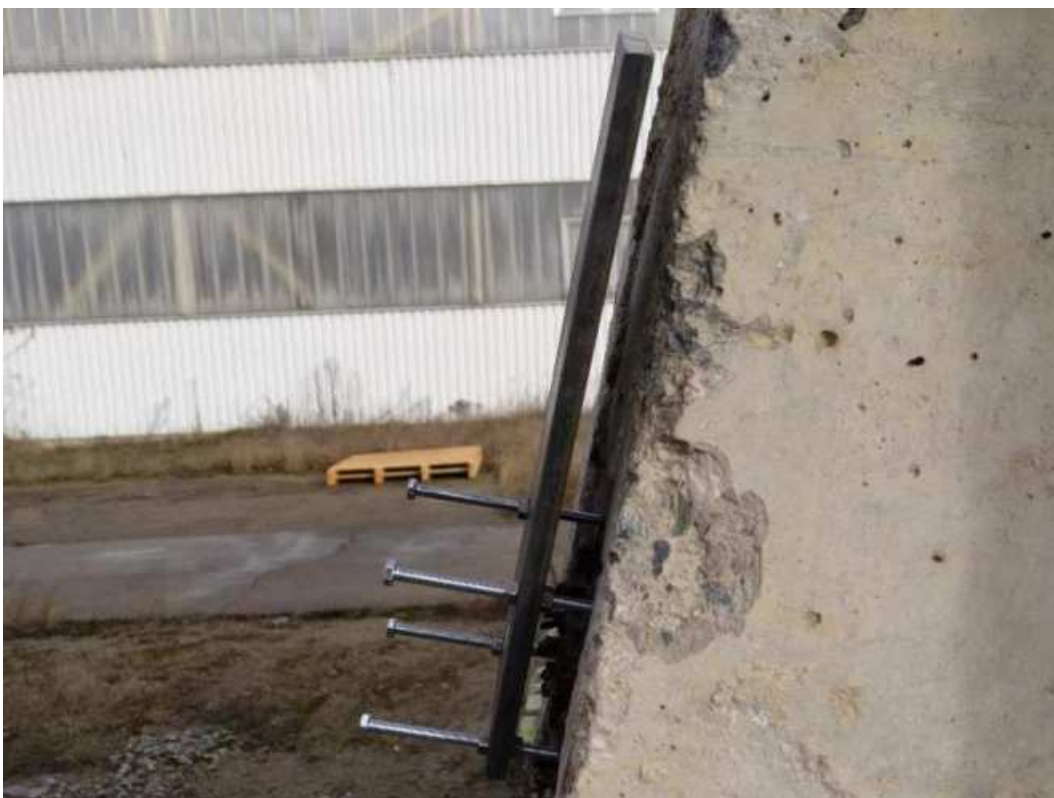
Obr. 134 Boční pohled na uchycený přípravek pro vrtání

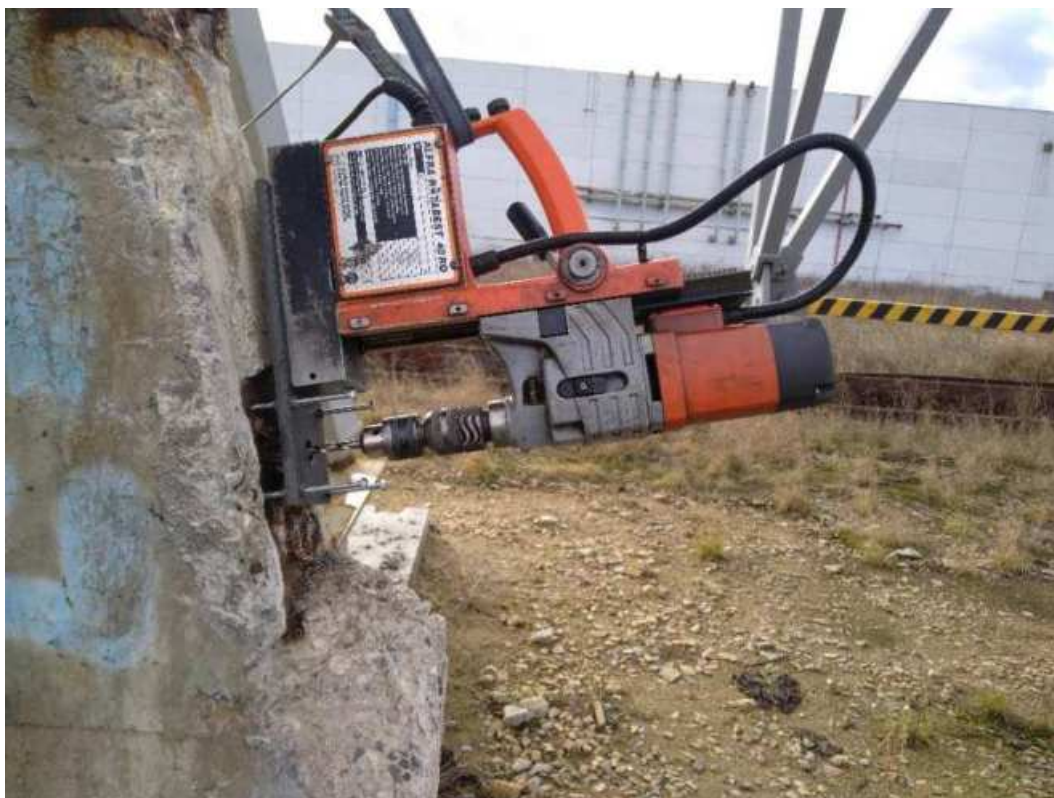
Obr. 135 Boční pohled na uchycení magnetického vrtacího zařízení a provádění sondážního vrtu

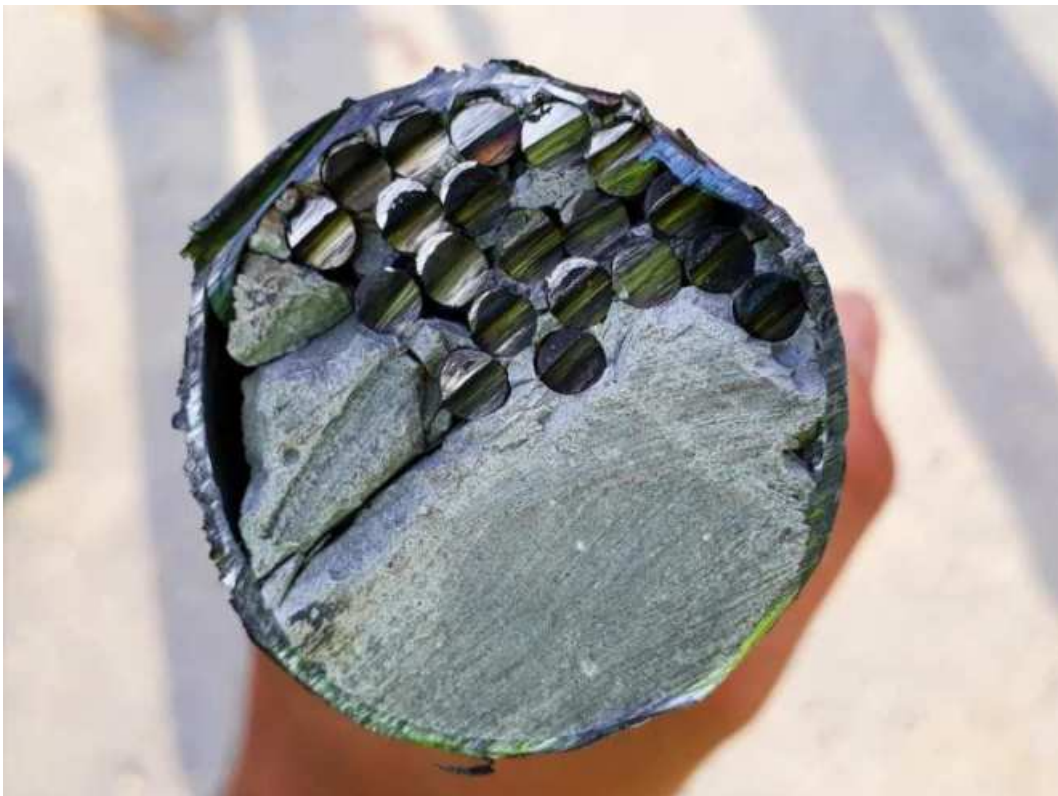
Obr. 137 Plně zainjektovaný kabelový kanálek s předpínací výztuží

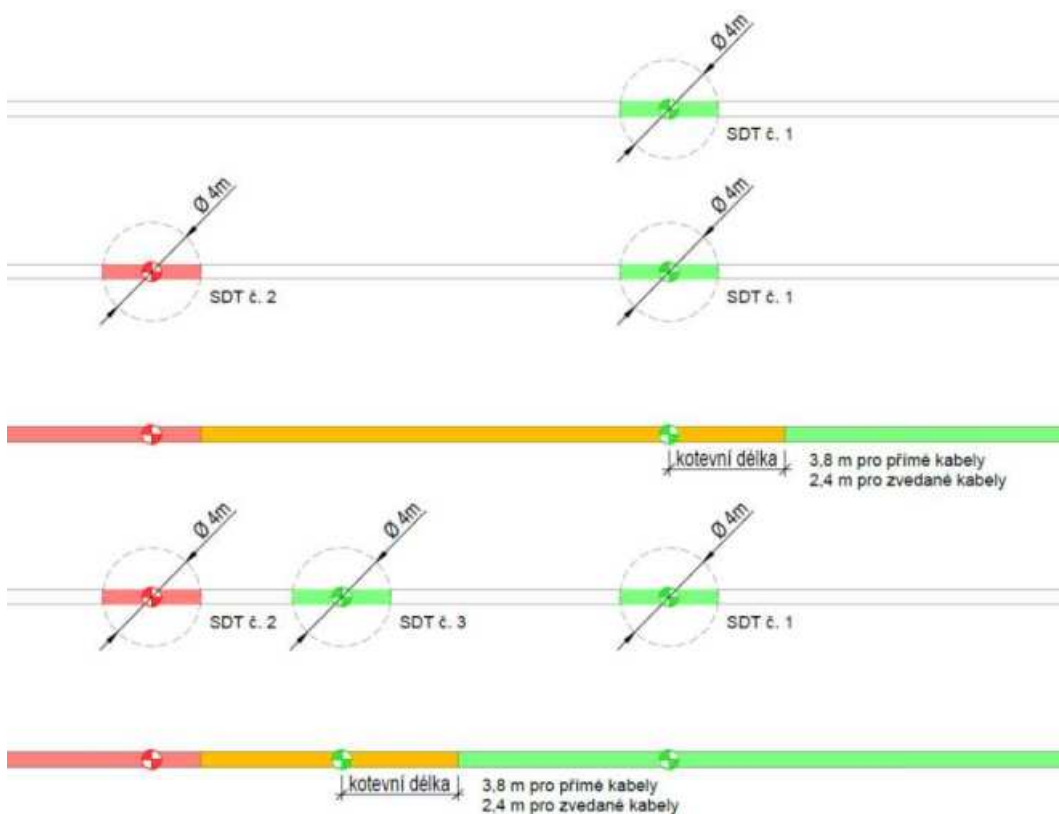
Obr. 146 Grafické vyhodnocení započitatelnosti předpínacího kabelu – aplikace kotevní délky

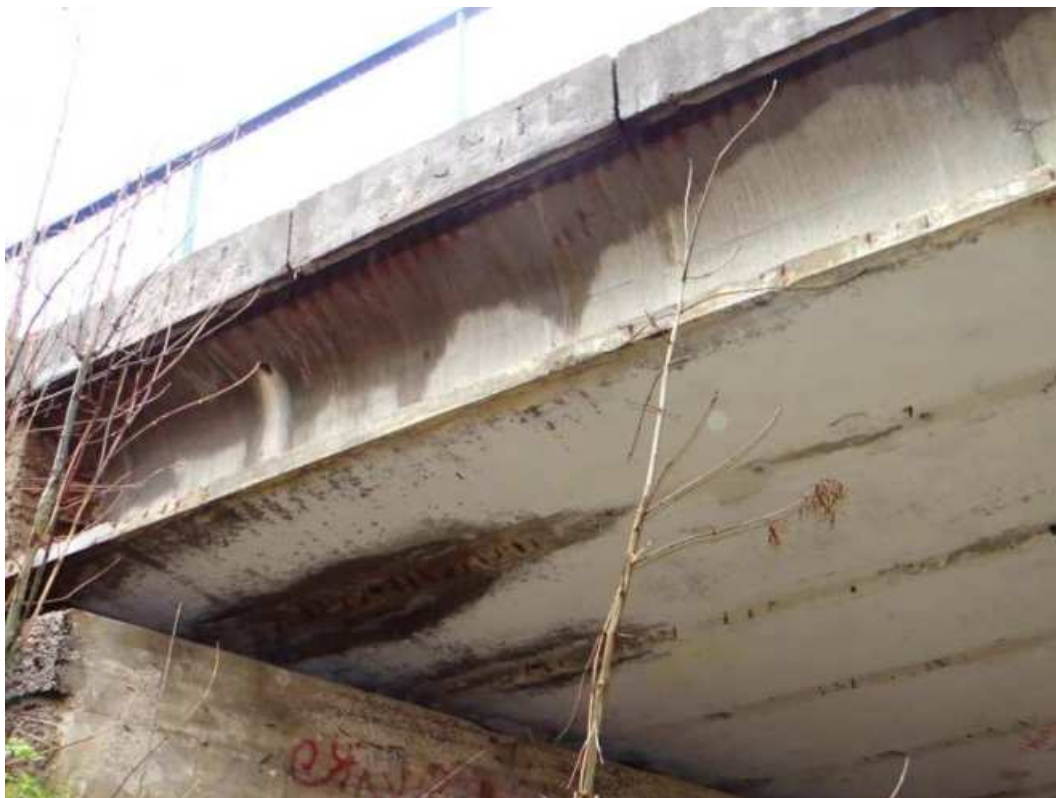
Obr. 1 Viditelné stopy po zatékání (tmavé skvrny) na povrchu betonu předpjatého tyčového prefabrikátu typu I (nejčastěji I-67, I-73). Zatékání se nejčastěji objevuje na povrchu betonu pod mostními římsami nebo v prostoru uložení prefabrikátu (zatékání skrze mostní závěry).

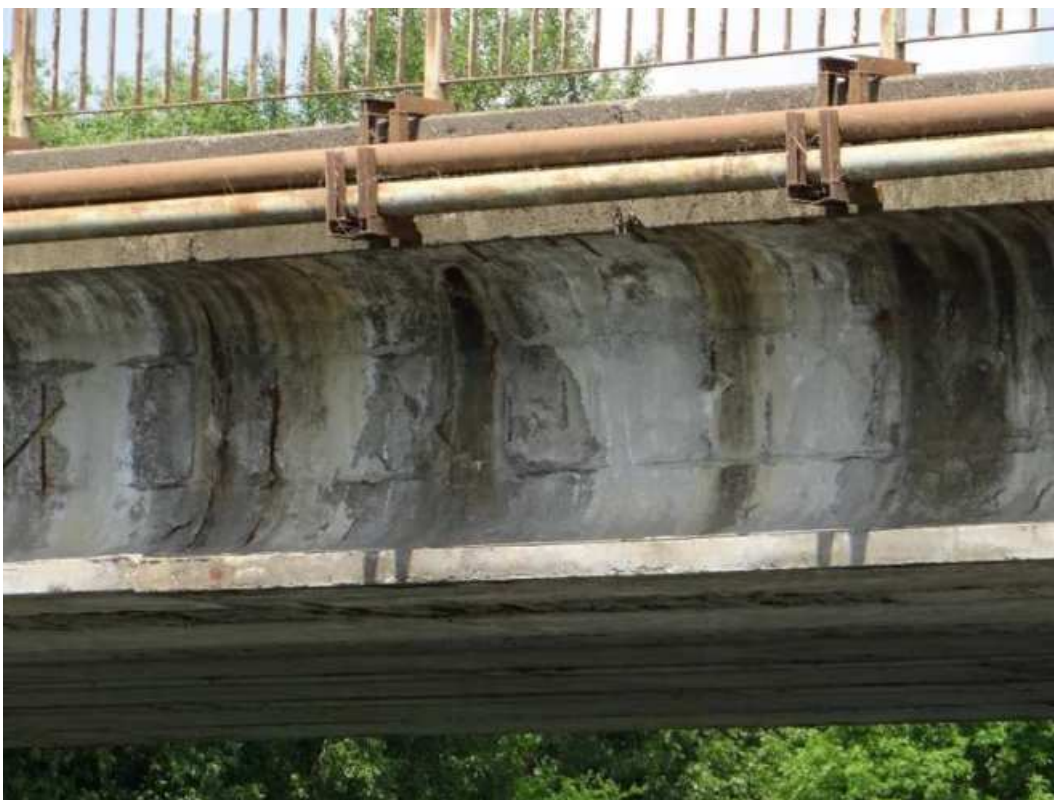
Obr. 2 Viditelné bílé povlaky a výluhy na povrchu betonu v místech stékání vody. Na obrázku jsou zobrazeny typické bílé mapy na povrchu tyčových předpjatých prefabrikátů typu I (nejčastěji I-67, I-73).

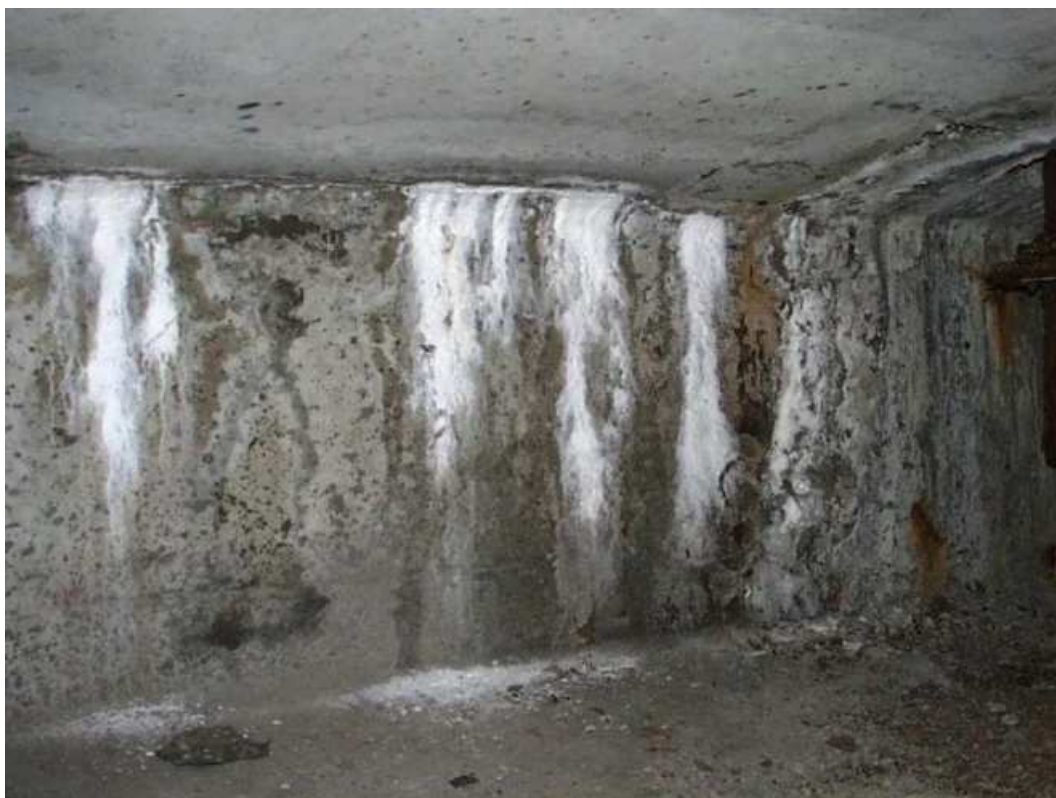
Obr. 3 Viditelné bílé výluhy a povlaky po zatékání uvnitř komory předpjatého mostu. Příčina zatékání – nefunkční hydroizolační systém a nevhodně vyřešená pracovní spára.
