Příloha metodiky je věnována popisu typických závad mostů z předpjatého betonu za účelem zefektivnění procesu prvotního výběru předpjatých mostů pro podrobnou diagnostiku. Pomocí souborů závad, které byly popsány na základě vizuálních projevů na konstrukci, je možné efektivně vyselektovat mosty, u kterých je nutné provést podrobnou diagnostiku předpínací výztuže metodou SD sondování, protože tyto závady mohou indikovat zvýšené riziko probíhající koroze předpínací výztuže. Popis typických závad je zaměřen především na jejich vizuální projev, možnou příčinu vzniku a další vývoj, a tudíž lze s tímto souborem pracovat zejména během provádění mostních prohlídek. Typické závady také slouží k lokalizaci metody SD sondování, která byla tímto způsobem upřesněna.

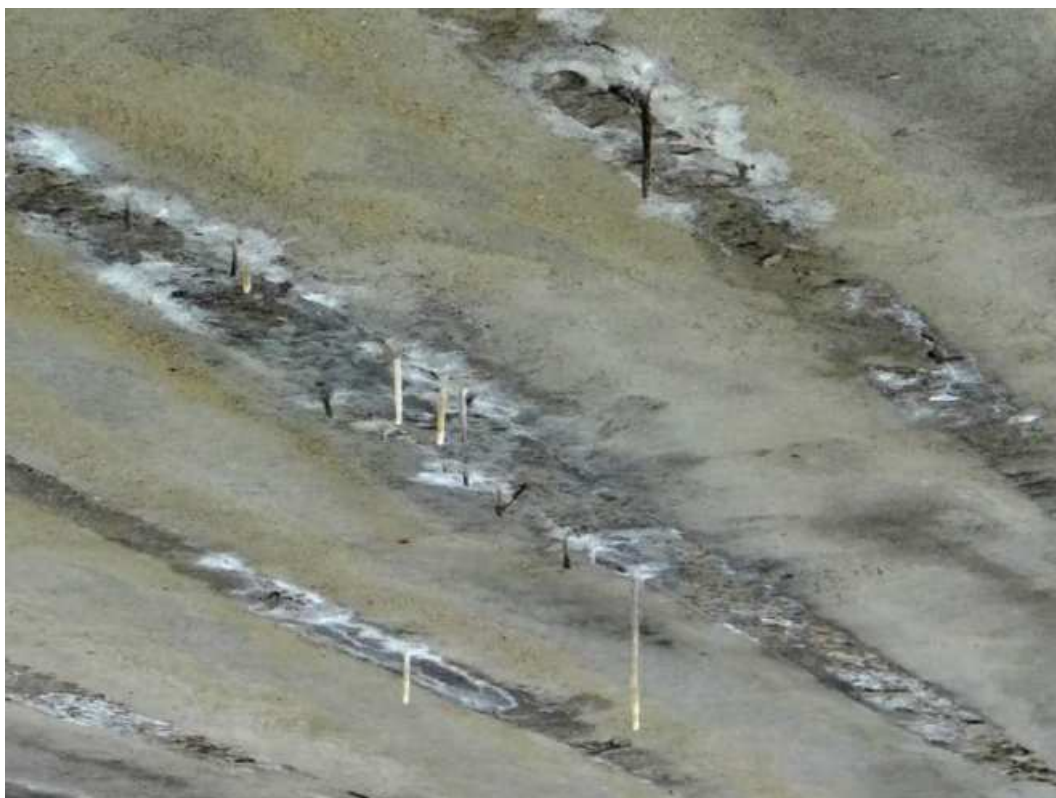
Obr. 4 Na obrázku jsou zobrazeny zatečené podélné spáry s krápníky mostu složeného z prefabrikovaných předpjatých nosníků (v tomto případě jde o prefabrikáty typu MPN „Fousáče“).

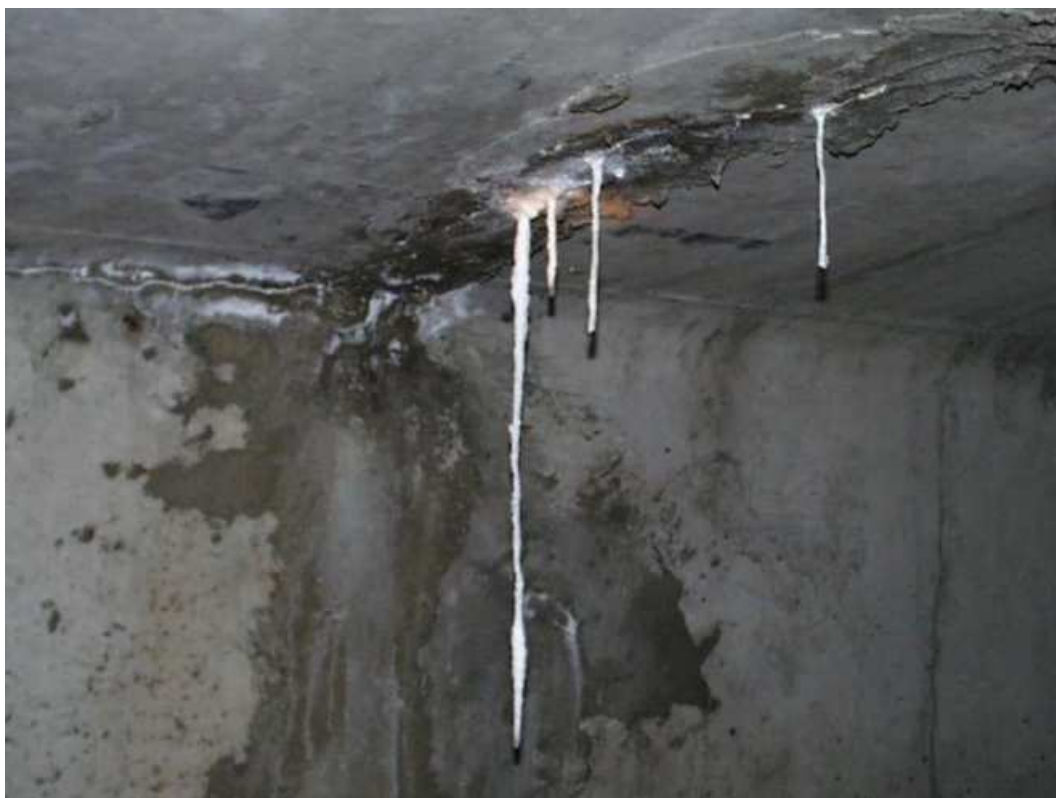
Obr. 5 Vápenité krápníky uvnitř předpjatého komorového nosníku v místě zatékání (příčná spára).

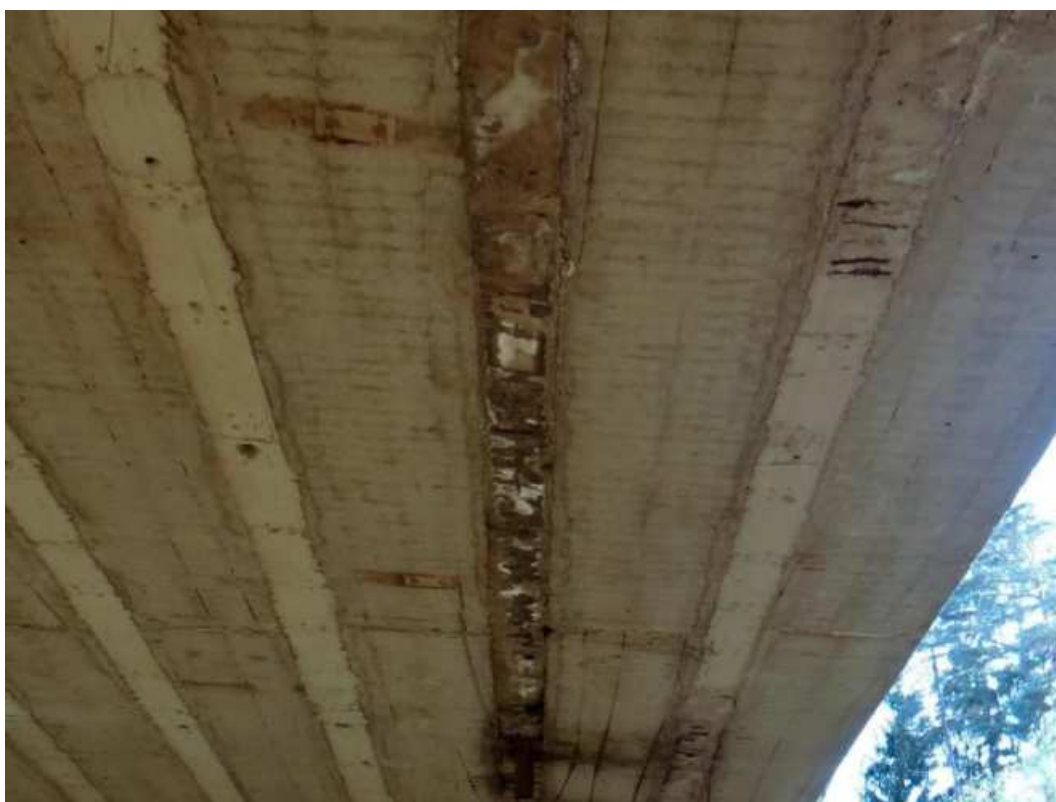
Příčinou této závady je zatékání vody zejména skrze nefunkční izolační systém. Příčinou zatékání vody do nosné konstrukce může být porušený nebo zcela nefunkční izolační systém, nevhodně řešené detaily napojení konstrukčních celků (např. římsy, mostní závěry) nebo odvodňovacích systémů. V některých případech může být příčinou i porucha vodovodu, který most převádí přes překážku.

Do nosné konstrukce sestavené z tyčových předpjatých prefabrikátů (např. typ I) s dobetonovanou podélnou spárou se dostávají chemické sloučeniny rozpuštěné ve vodě, beton ztrácí pasivační ochrannou schopnost a tím vzniká zvýšené riziko koroze předpínací výztuže.

Obr. 6 Na obrázku je zobrazen typický projev závady – viditelně zatečená podélná spára (změna zabarvení dobetonávky spáry). Závada je často doprovázena výluhy, povlaky i krápníky. Závadu lze pozorovat u mostů z tyčových prefabrikovaných nosníků (nejčastěji typ KA, I).

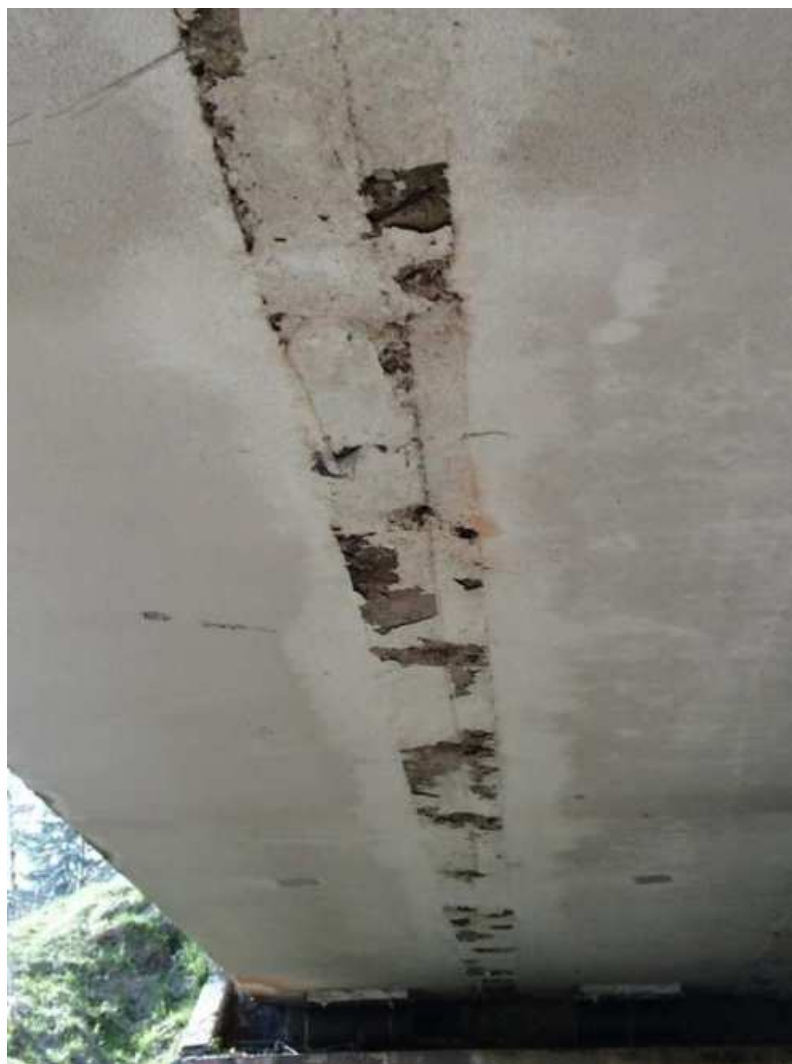
Obr. 7 Viditelně zatečená podélná spára mostu z tyčových předpjatých prefabrikátů. V případě, kdy je most opatřen nátěrem, lze pozorovat odlupující se vrstvy nátěru podélné spáry a také stopy (světlé mapy) po zatékání.

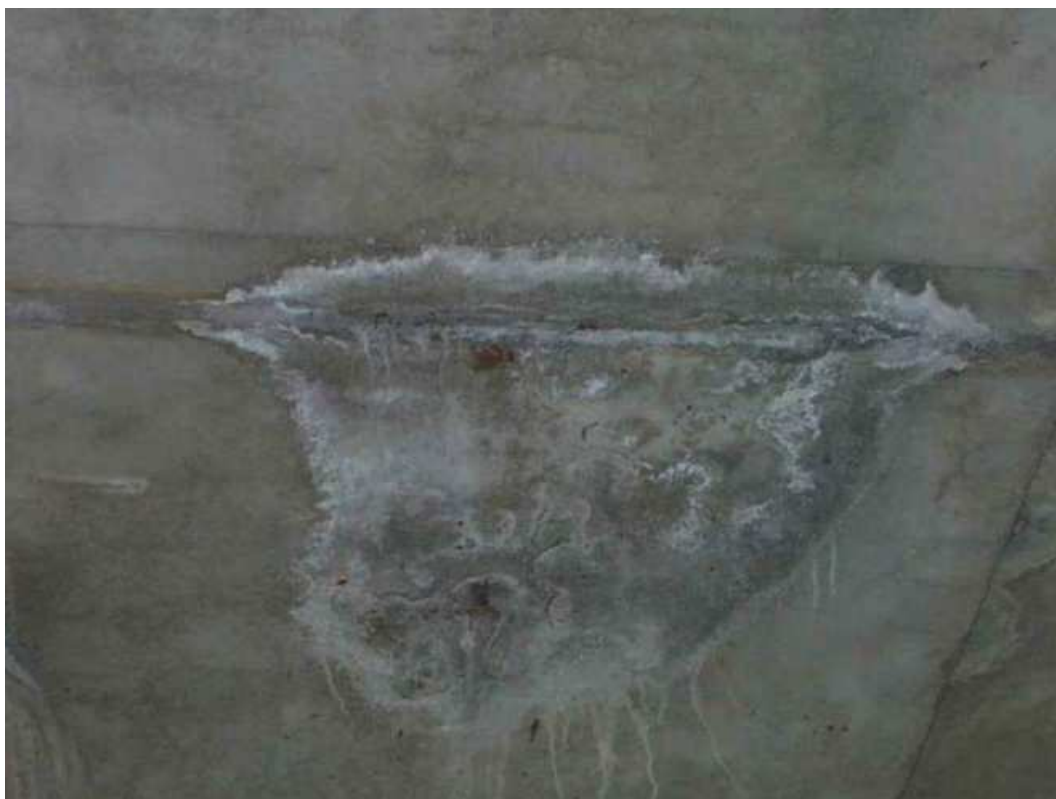
Příčinou této závady je dlouhodobé zatékání do nosné konstrukce spolu s nedokonalým provedením příčné pracovní spáry. Příčinou trvalého zatékání agresivního roztoku nasyceného kyselinami a solemi (a jinými chemickými sloučeninami např. v důsledku nevhodné údržby v zimních měsících) do nosné konstrukce je zejména porušený nebo zcela nefunkční izolační systém, nevhodně vyřešené detaily napojení konstrukčních celků (římsy, mostní závěry, odvodňovače apod.).

Do nosné konstrukce sestavené z tyčových předpjatých prefabrikátů (např. typ KA, I) s příčnými spárami se vlivem dlouhodobého zatékání dostávají chemické sloučeniny rozpuštěné ve vodě, které v místě napojení (v příčné spáře) jednotlivých prefabrikátů zvyšují riziko inicializace koroze předpínací výztuže. Riziko je zvýšeno vlivem propojovacích trubiček v příčné spáře, které často omezovaly průchodnost pro injektážní maltu (hlavně v případě

Obr. 8 Na obrázku je zobrazena zatečená příčná spára mostu složeného z tyčových prefabrikátů (v ČR nejčastěji typ KA a I). V okolí spáry jsou viditelné mapy po zatékání, vápenité povlaky a také korozivní výluhy (hnědé skvrny na povrchu betonu).

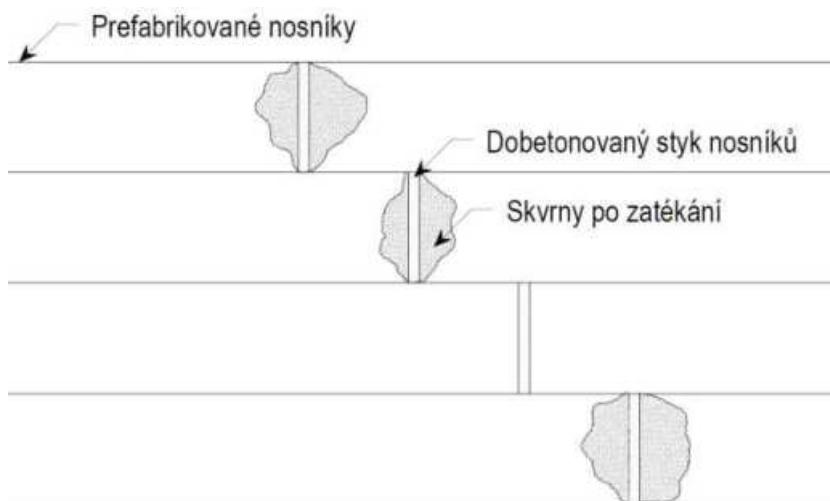
Obr. 9 Schématický náčrt skvrn po zatékání, které se objevují v okolí příčných spár prefabrikovaných tyčových nosníků.

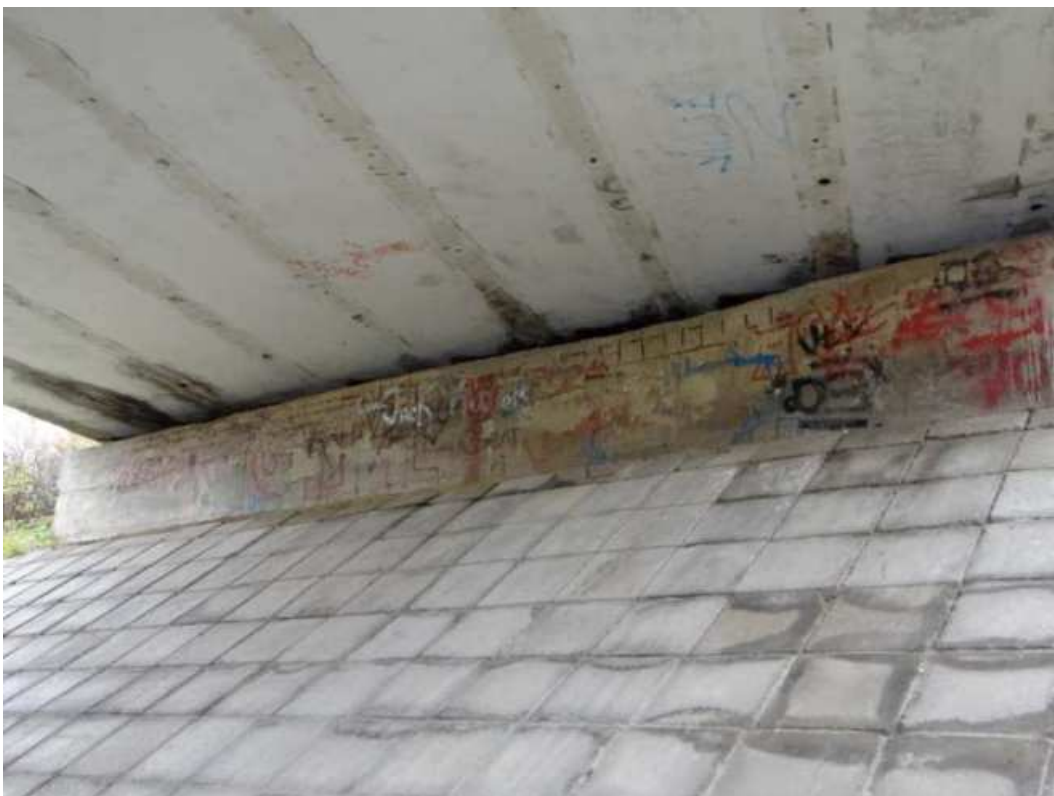
Obr. 10 Na obrázku jsou zřetelně vidět vlhká místa (tmavé zbarvení povrchu) v oblasti uložení prefabrikovaných nosníků.

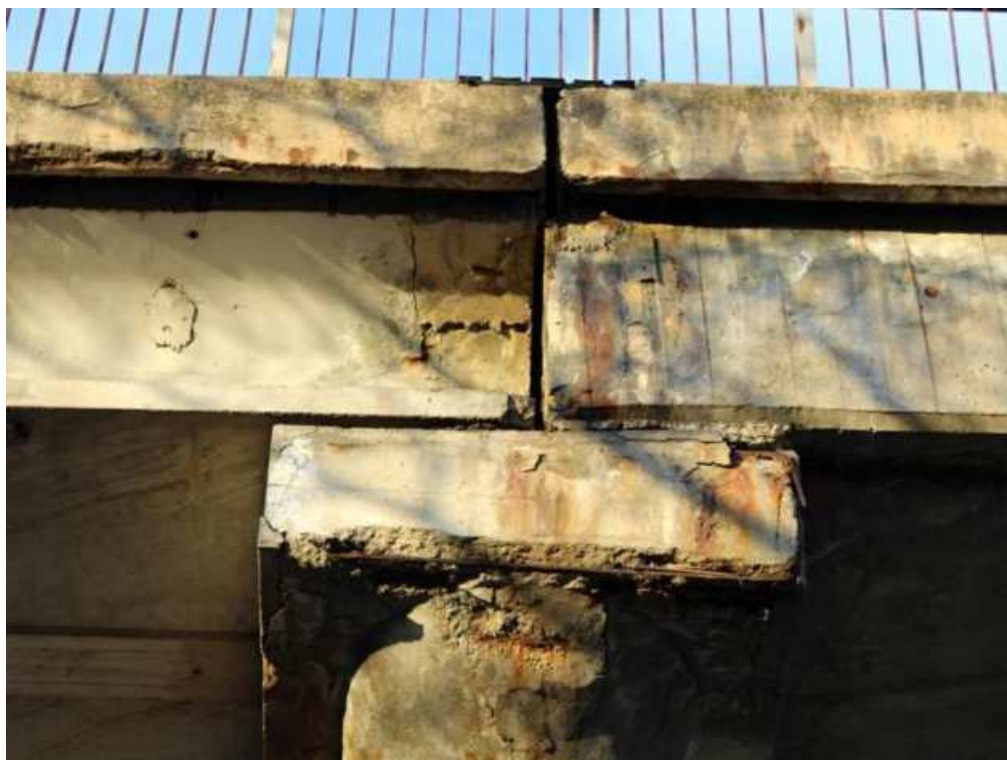
Příčinou závady je neudržovaný, poškozený (např. porušené těsnění) či nefunkční mostní závěr (dilatační spára), skrze který dochází k zatékání a proudění vody do dobetonávky oblasti čel nosné konstrukce, ve které jsou umístěny kotvy předpínacího systému.

Agresivní sloučeniny obsažené ve vodě, které se dlouhodobě dostávají do oblasti dobetonávky kotevní oblasti beton rozrušují, ochranná funkce dobetonávky postupně slábne. Voda s agresivními sloučeninami, která se dostane do kontaktu s kotvami předpínacího systému, inicializuje korozivní proces předpínacího systému. Dílčími nekvalitami může voda zatéct až do kabelových kanálků.

Obr. 11 Na fotografii je zachycena silně zatečená dobetonávka kotevní oblasti skrze dilatační spáru (na obrázku levý nosník). Dochází již k odpadu betonu a oddělování dobetonované části trhlinou od čela nosníku.

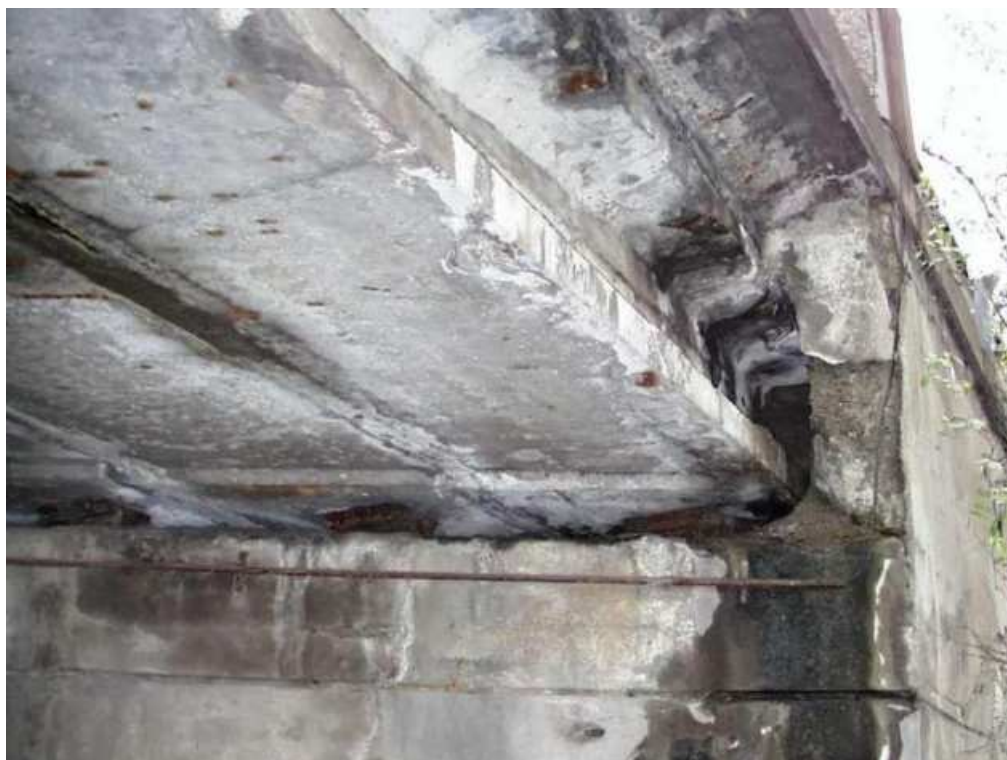
Obr. 12 Silně poškozená nosná konstrukce složená z prefabrikátů v oblasti uložení vlivem zatékání skrze dilatační spáru mostního závěru.

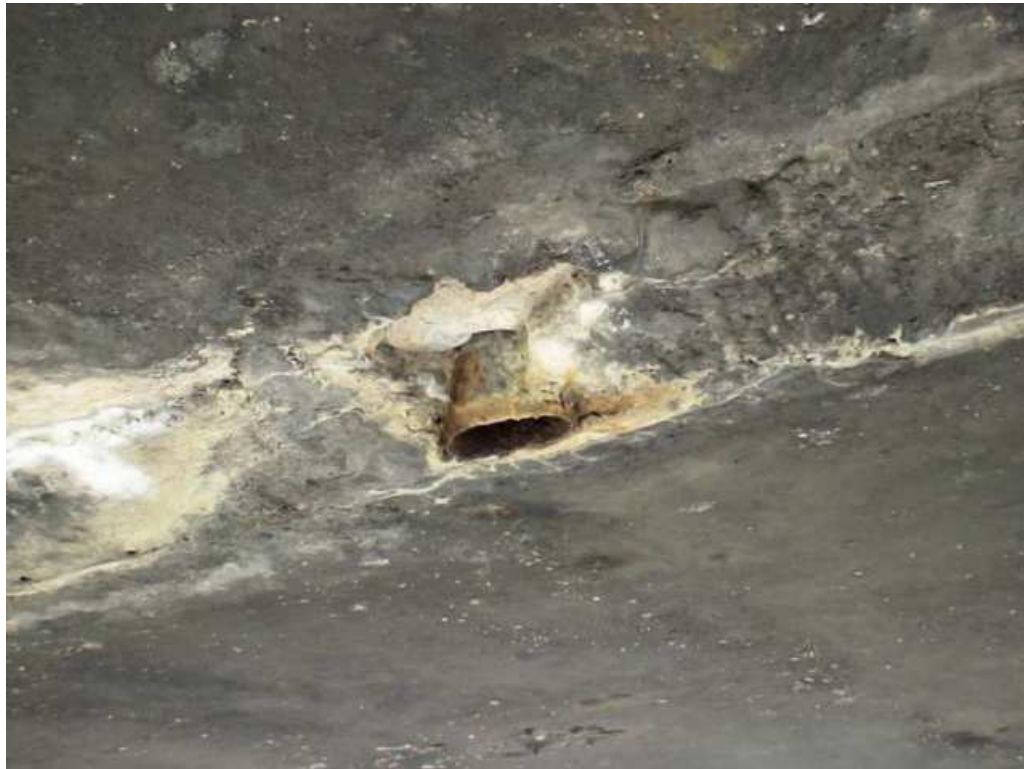
Obr. 14 Zatékání v okolí trubního odvodnění nosné konstrukce v podélné spáře mezi prefabrikovanými tyčovými nosníky, které je doprovázeno tvorbou povlaků a výluhy.

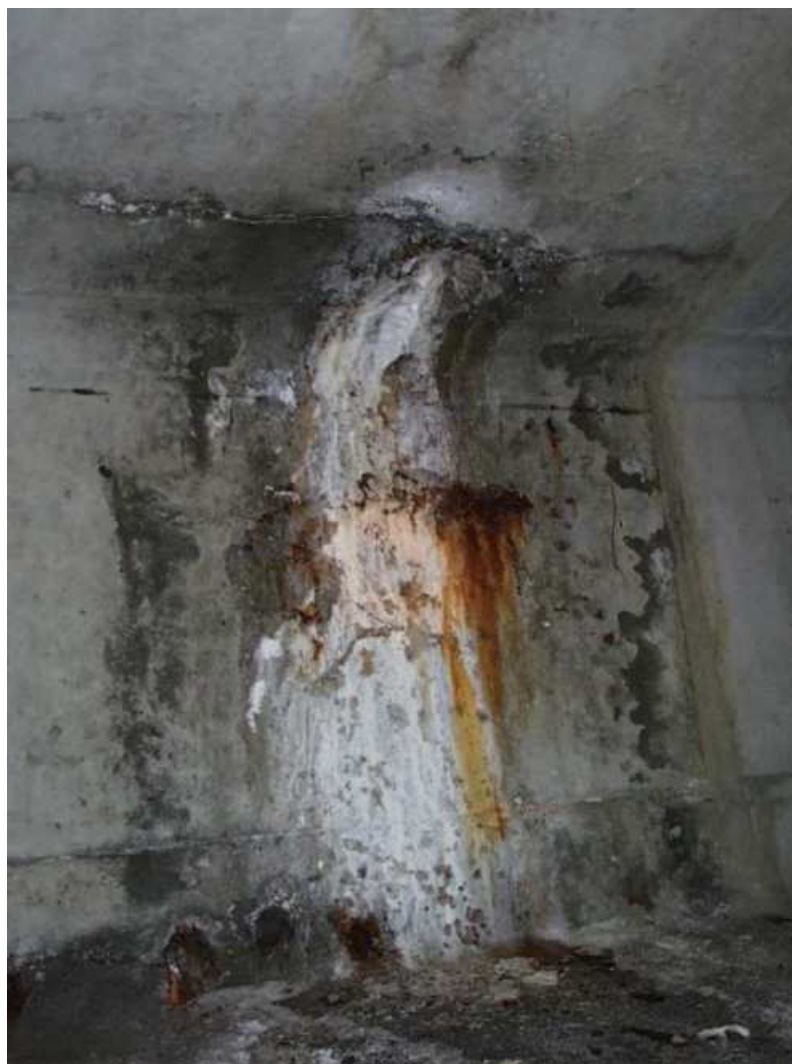
Obr. 16 Pohled na místo s vytékajícími korozními zplodinami (hnědé až oranžové zbarvení).

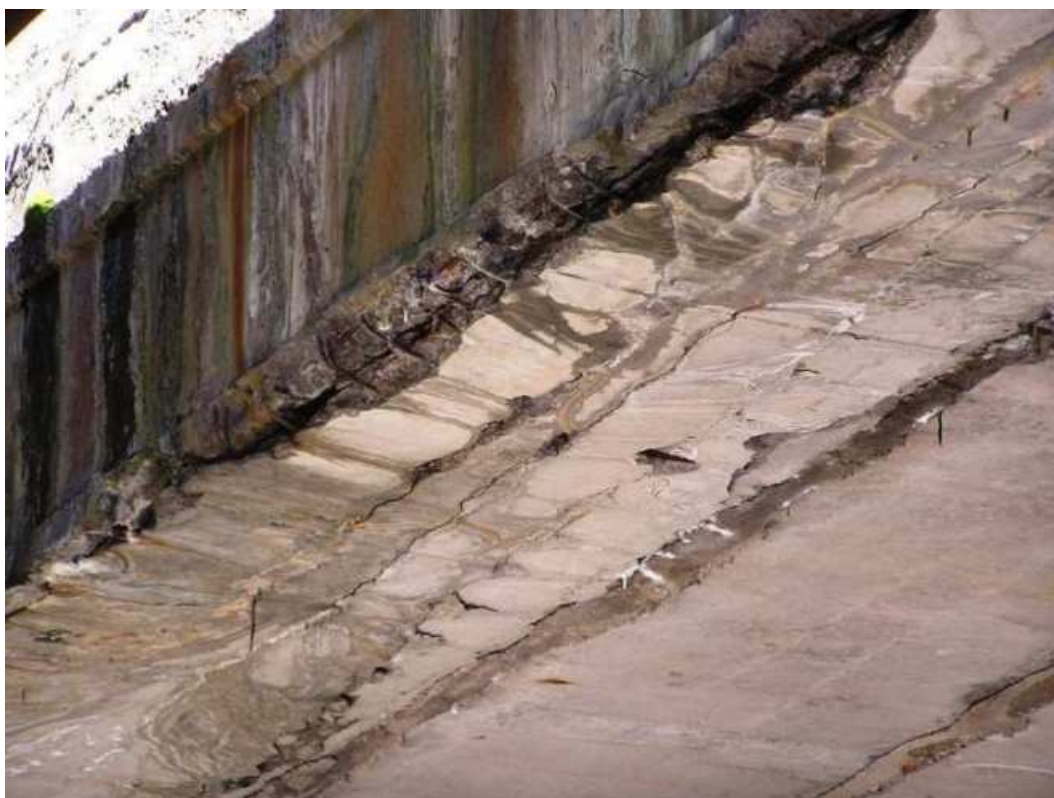
Obr. 18 Podélné trhliny na spodním líci nosníku typu KA.

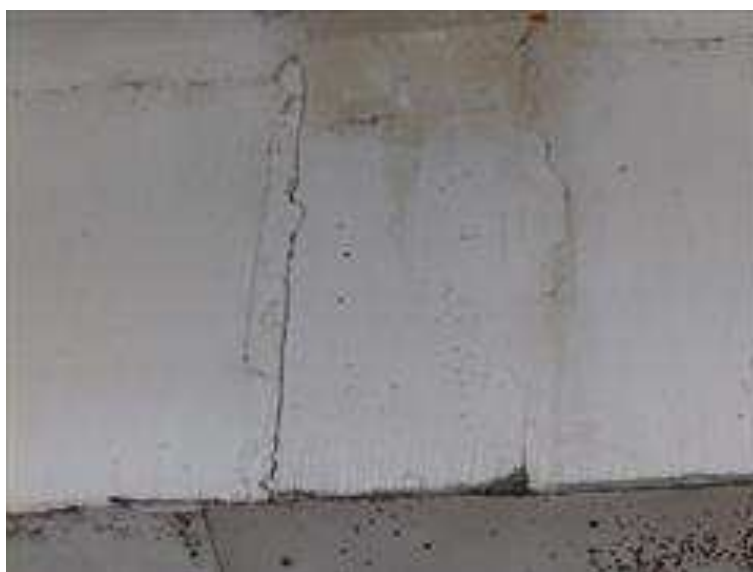
Příčinou otevírání příčných spár (trhliny v dobetonované nebo lepené příčné spáře) je pokles předpínací síly pravděpodobně z důvodu probíhající koroze průběžné předpínací výztuže.

Obr. 20 Příčná trhlina mezi segmenty.

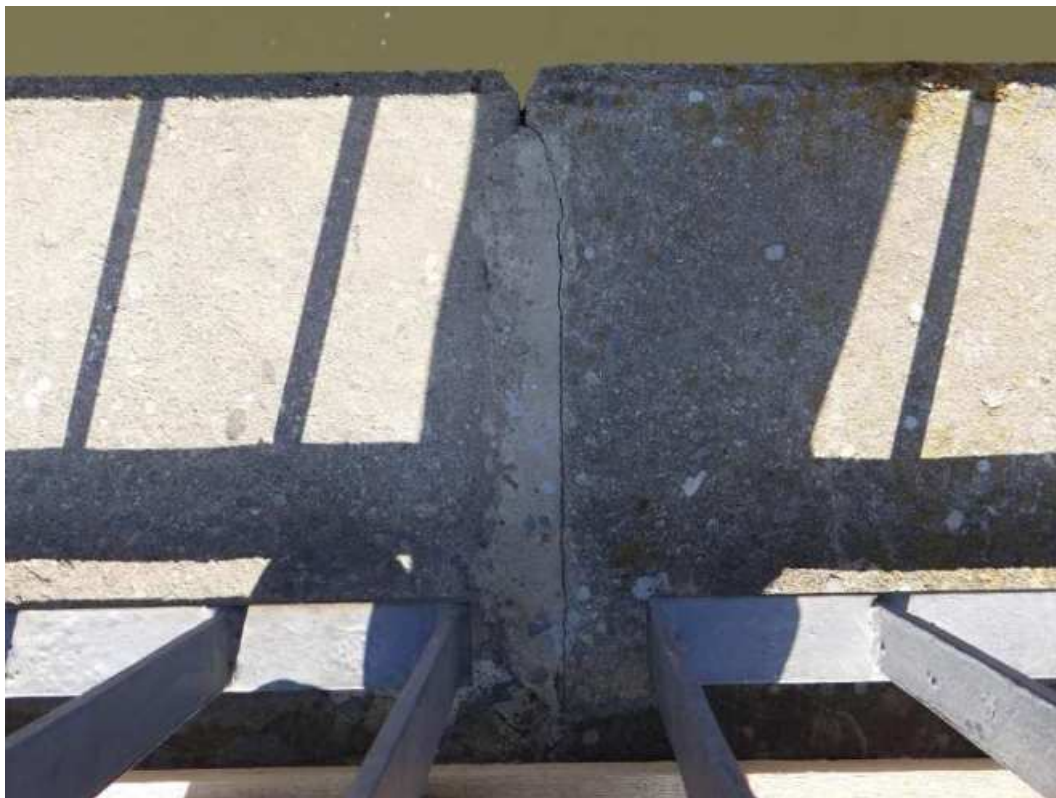
Obr. 21 Pohled na příčnou trhlinu v dobetonované spáře mezi předpjatými segmenty typu DS-L.

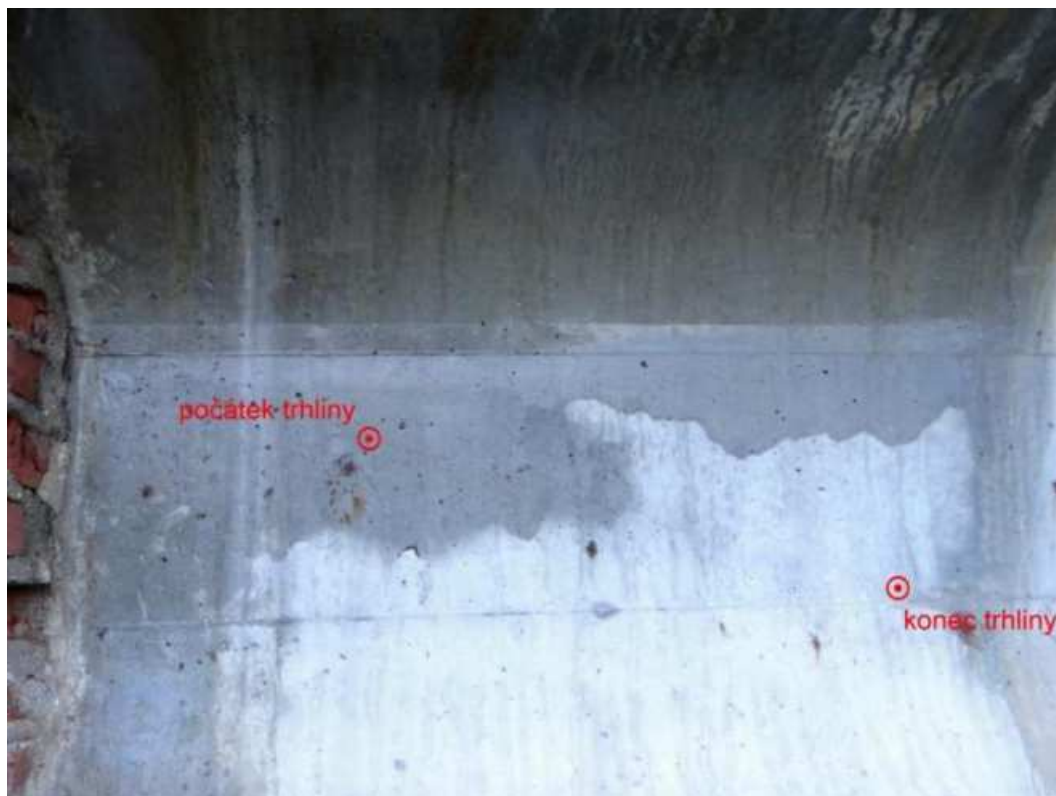
Příčné tahy v místě oslabení průřezu kabelovým kanálkem spolu s nedostatečným vyztužením této oblasti pro zachycení příčných sil jsou příčinou vzniku šikmých trhlin podél zvedaného kabelového kanálku.

Obr. 22 Šikmá trhlina tloušťky cca 0,1 mm podél zvedaného předpínacího kabelu ve stojně prefabrikovaného nosníku typu I-73.

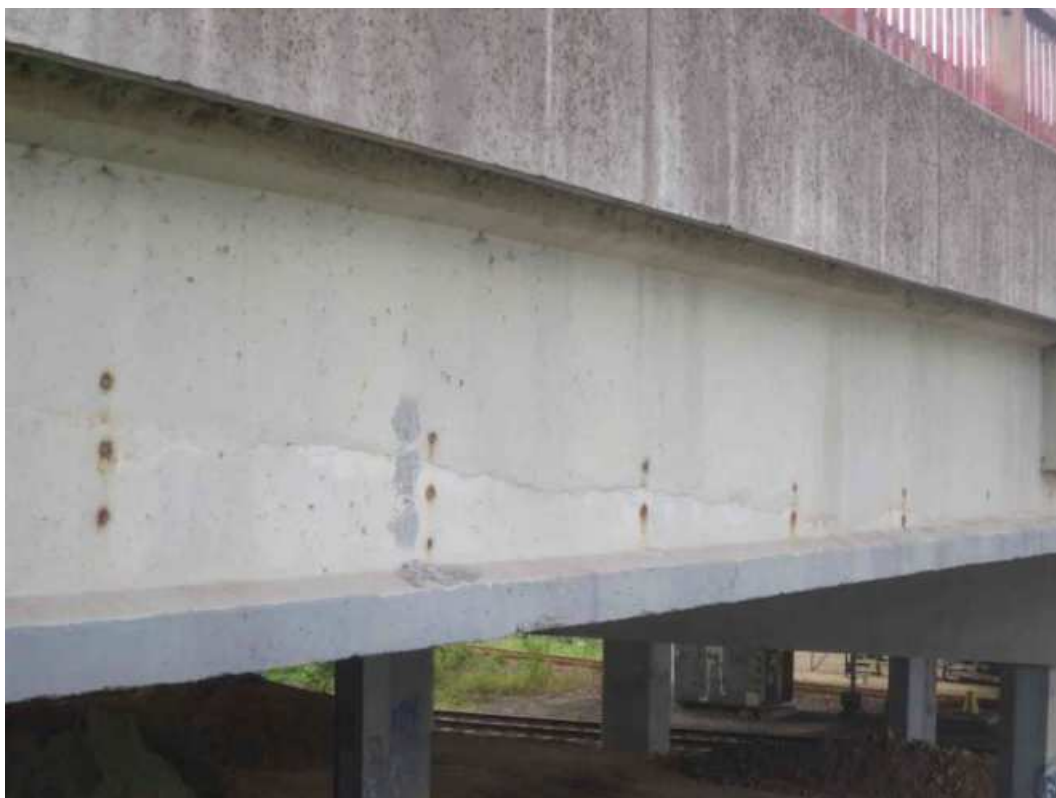
Obr. 23 Šikmá trhlina na bočním líci předpjatého mostu

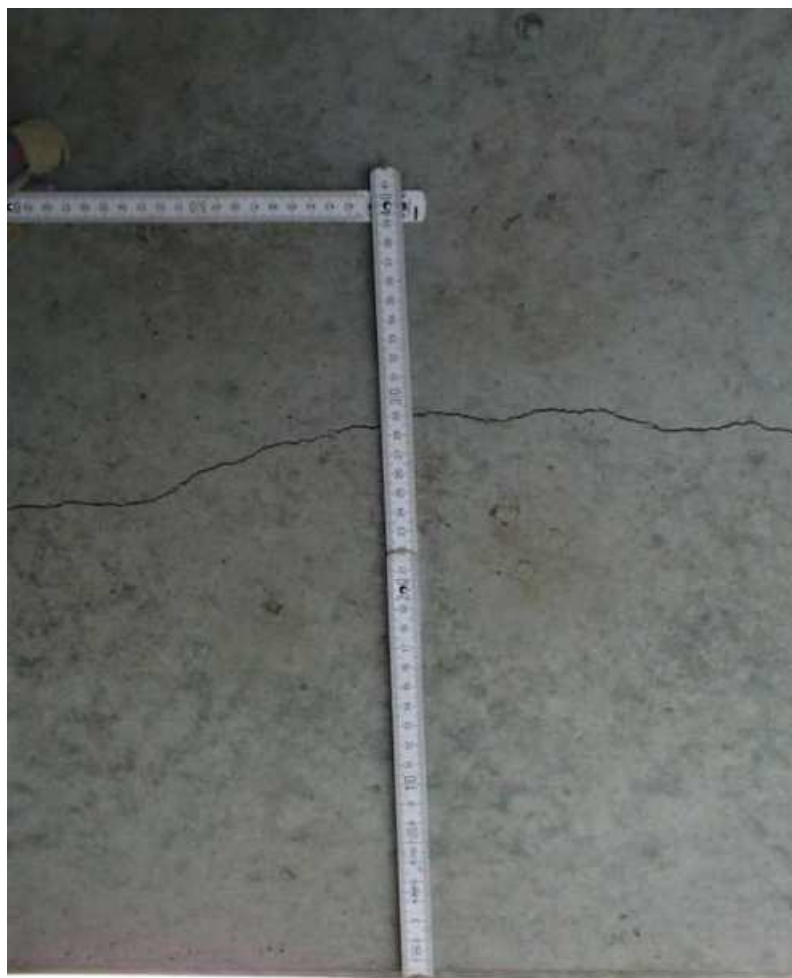
Obr. 24 Šikmá trhlina tloušťky cca 1 mm podél zvedaného předpínacího kabelu ve stojně předpjatého nosníku typu T.

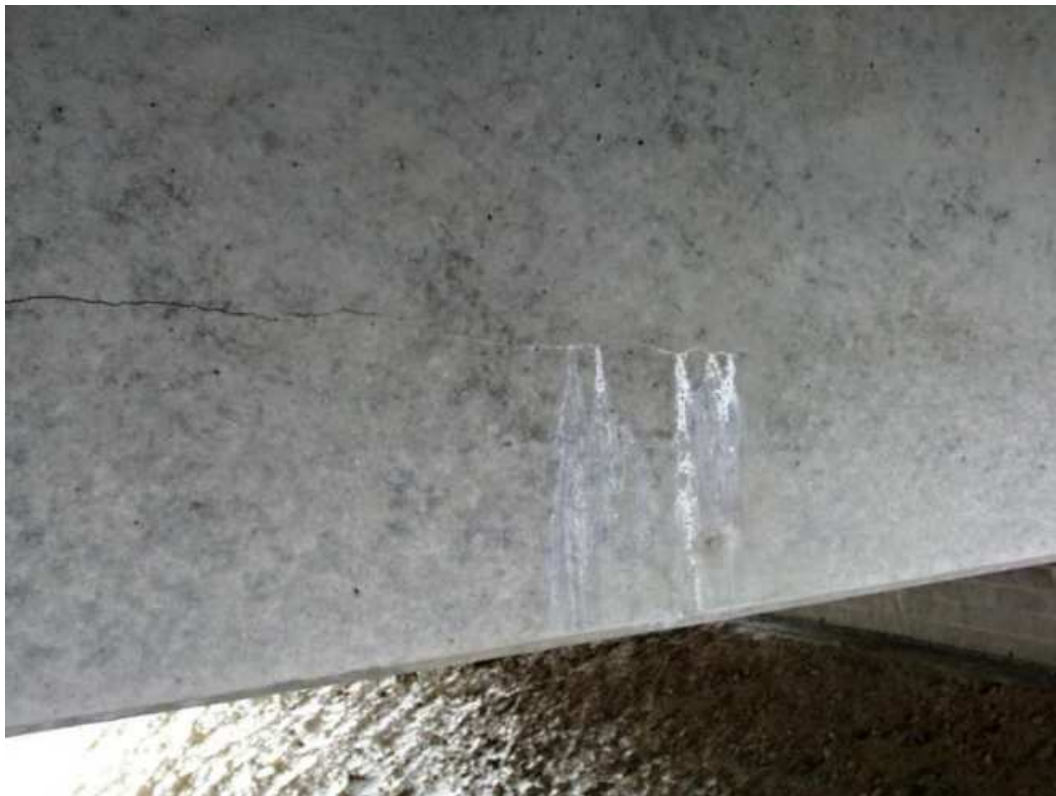
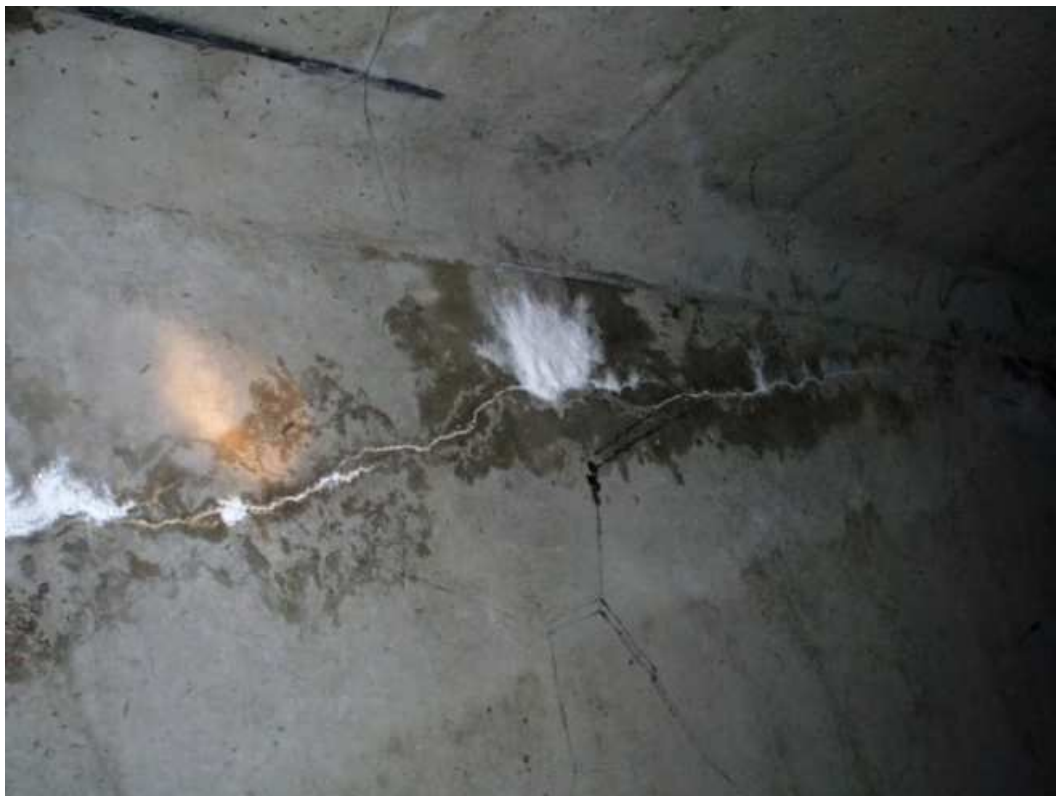
Příčinou této závady je mrazové rozpínání vody v nezainjektovaném kanálku, které má za následek vznik příčných tahů, které se v místě oslabení průřezu můžou projevit šikmou trhlinou na bočních lících betonu podél kabelového kanálku. Tato příčina vzniku trhlin je doprovázena typickými výluhy vysrážených solí, které vznikají po délce trhliny.

Obr. 25 Pohled na šikmou trhlinu podél zvedaného kabelu s výluhy na bočním líci předpjatého prefabrikovaného nosníku typu T.

Obr. 26 Pohled na šikmou trhlinu podél zvedaného kabelu s výluhy na bočním líci předpjatého prefabrikovaného nosníku typu T.

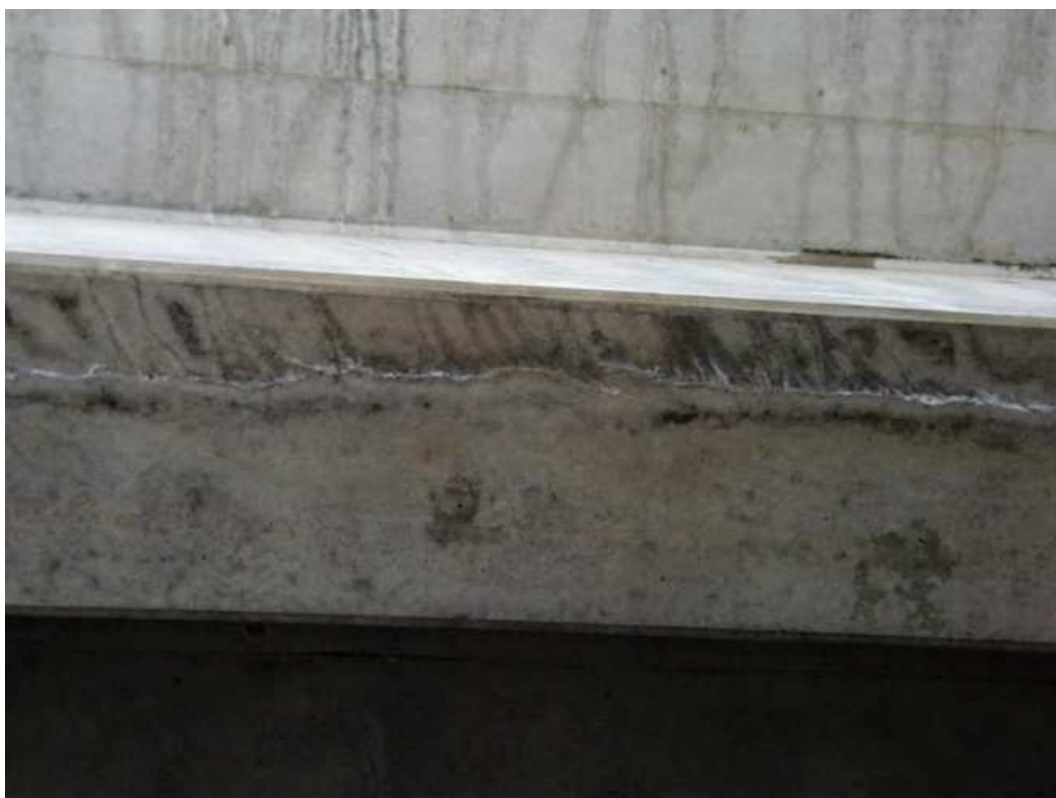
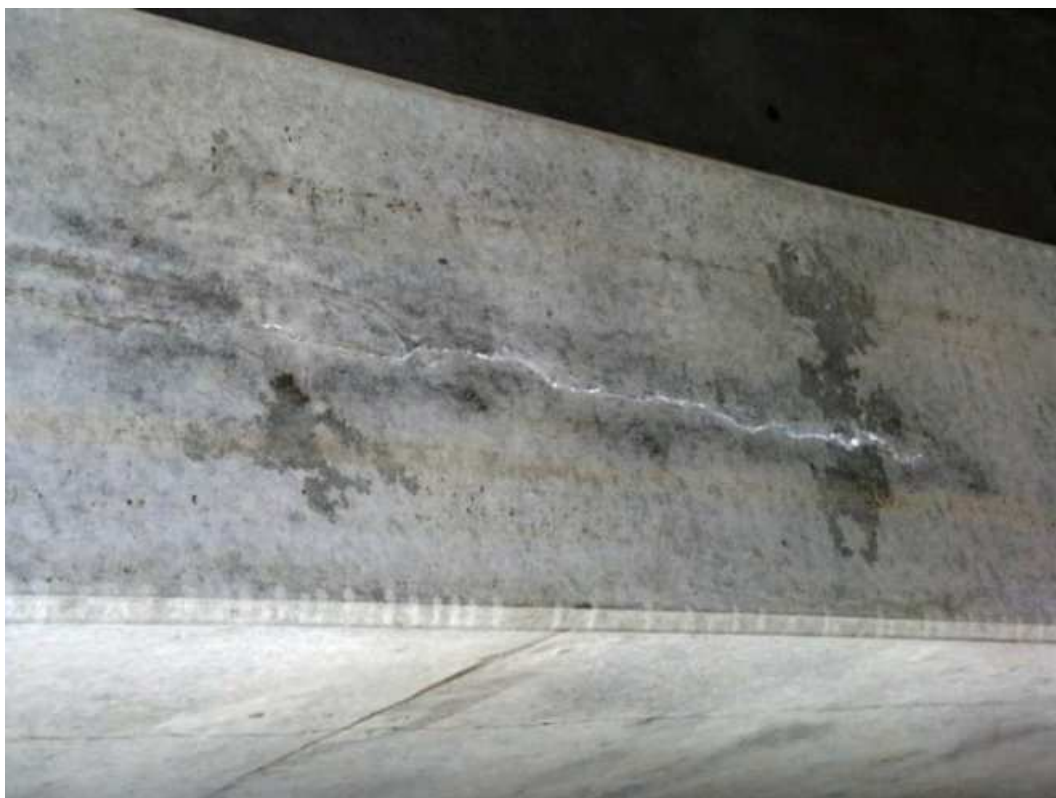
Příčinou této závady je mrazové rozpínání vody v nezainjektovaném kanálku, které má za následek vznik příčných tahů, které se v místě oslabení průřezu můžou projevit podélnou trhlinou na spodním líci betonu podél kabelového kanálku. Tato příčina vzniku trhlin je doprovázena typickými výluhy vysrážených solí, které vznikají po délce trhliny. V případě dutin mostů složených z tyčových prefabrikátů nebo komorových mostů může být příčinou rozpínání ledu v trvale zaplavených dutinách.

Obr. 27 Pohled na podélnou trhlinu podél trajektorie předpínací výztuže s výluhy na spodním líci předpjatého prefabrikovaného nosníku typu T.

Obr. 28 Pohled na podélnou trhlinu podél trajektorie předpínací výztuže s výluhy na spodním líci předpjatého prefabrikovaného nosníku typu T.

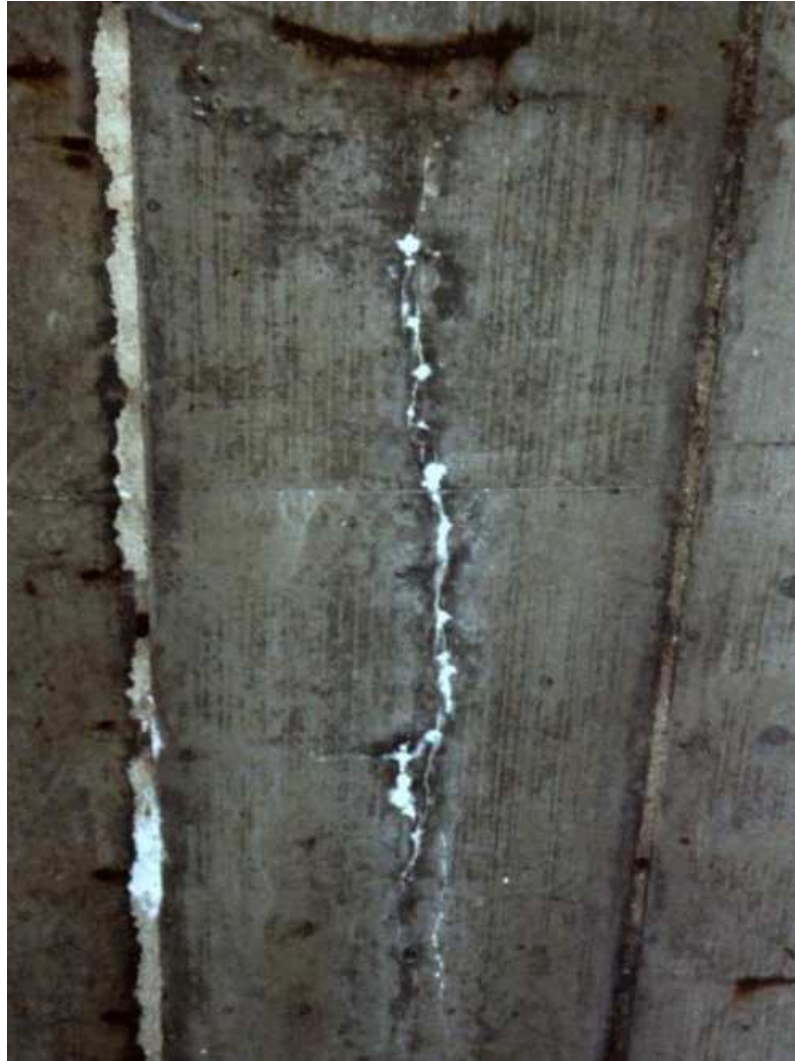
Obr. 29 Pohled na podélnou trhlinu podél trajektorie předpínací výztuže (nezainjektovaný kanálek) s výluhy na spodním líci předpjatého prefabrikovaného nosníku typu KA.

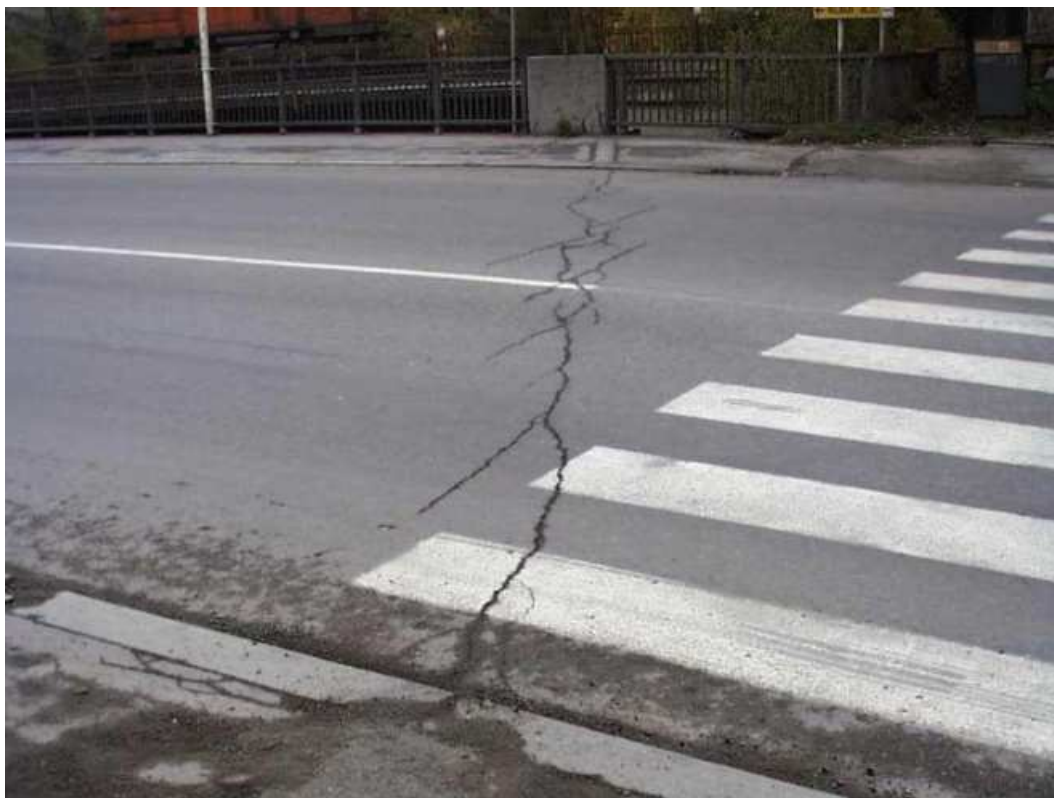
Příčinou zatékání vody do oblasti dobetonávky kotevní oblasti jsou příčné trhliny ve vozovce v místech nad čely předpínacího systému. Možné příčiny vzniku těchto trhlin jsou popsány v TP 82 Katalog poruch netuhých vozovek (2010): nízká teplota povrchu ($-20\text{ }^{\circ}\text{C}$), nebo rychlý pokles teploty, nevhodné nebo zestárnuté pojivo. První trhlina vznikne při jakémkoliv zeslabení profilu asfaltových vrstev (např. pracovní spárou v asfaltových vrstvách, zeslabení vrstev atd.). Trhlina roste do hloubky, pak vznikne široká a olamující se trhlina nebo se zastaví na spojení asfaltových vrstev, pak vznikají přidružené trhliny jako mozaikové a rozvětvené.

Obr. 30 Pohled na širokou příčnou trhlinu ve vozovce mostovky nad opěrou mostu.

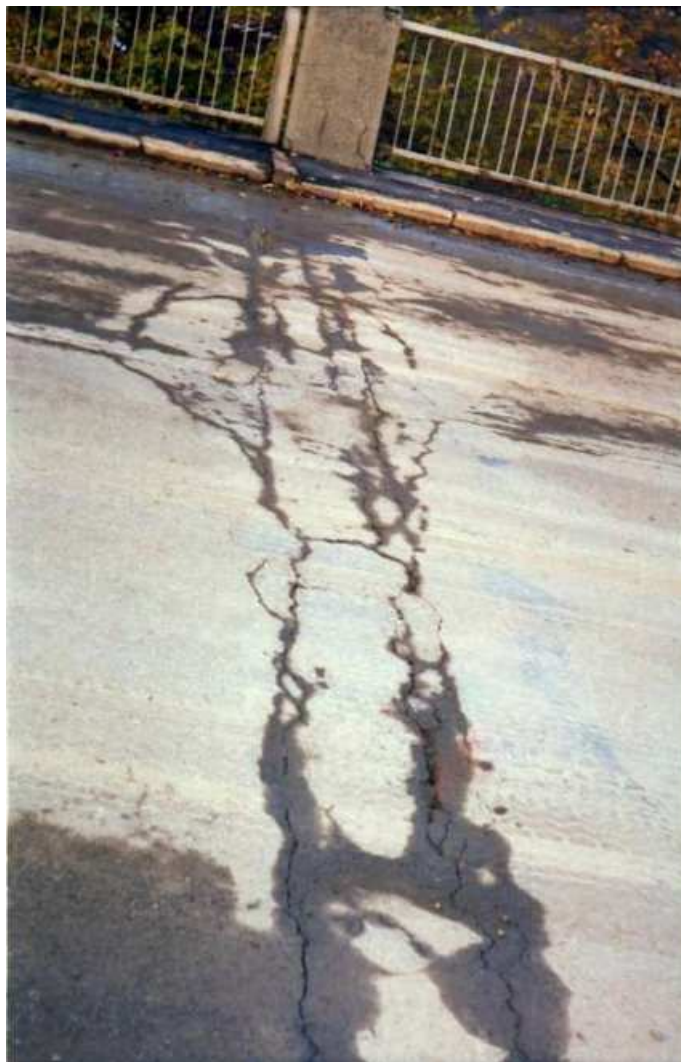
Obr. 33 Příčné trhliny ve vozovce nad středním pilířem mostu.

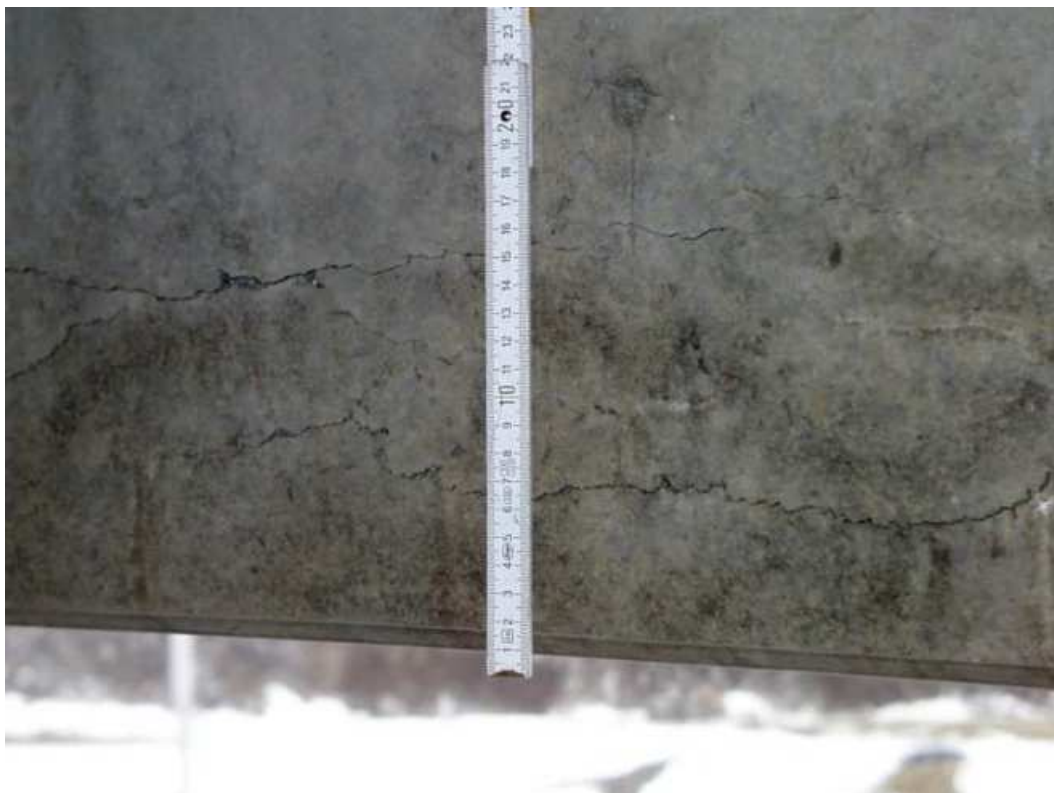
Příčné tahy v místě oslabení průřezu kabelovým kanálkem spolu s nedostatečným vyztužením této oblasti pro zachycení příčných sil jsou příčinou vzniku sítě trhlin podél kabelového kanálku při spodním líci nosné konstrukce.

Obr. 34 Síť trhlin na bočním líci prefabrikovaného nosníku cca 6–10 cm od spodního líce betonu, u kterého je vedena předpínací výztuž.

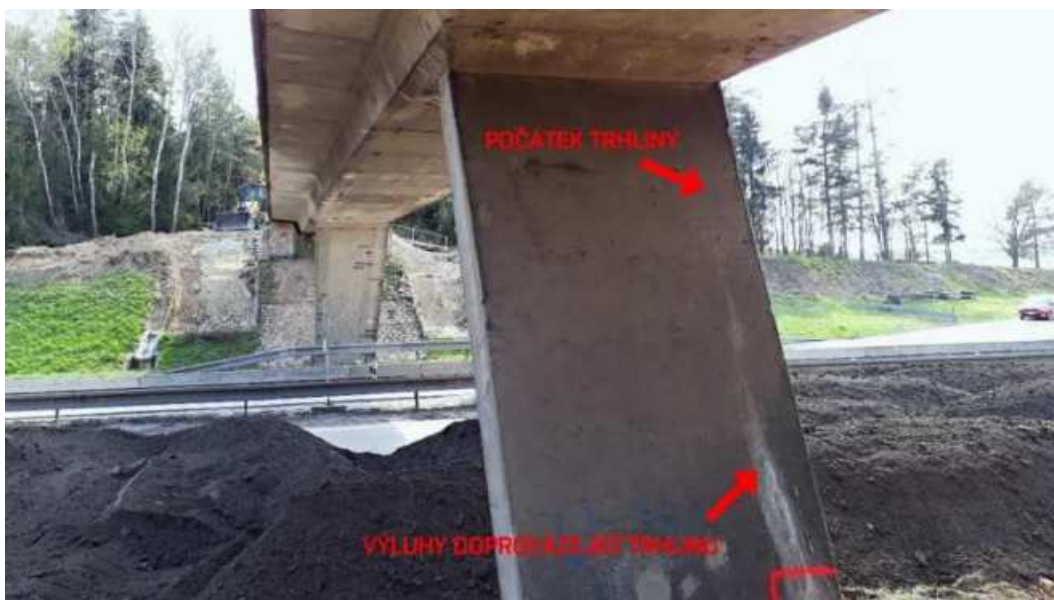
- působící radiální síly od předpínacího systému uloženého ve stěnové podpěře společně s probíhajícími reologickými jevy v průběhu tvrdnutí betonu mohou mít za následek vznik svislé trhliny podél předpínacího kabelu (statická příčina vzniku trhliny);
- probíhající koroze výztuže (předpínací i betonářské), během které dochází k nabývání objemu výztuže, vnáší do prvku přídatná napětí. Toto přídatné napětí může mít za následek vznik trhliny.

Obr. 35 Svislá trhlina ve stěnové podpěře mostní konstrukce
