Příloha metodiky je věnována popisu typických závad mostů z předpjatého betonu za účelem zefektivnění procesu prvotního výběru předpjatých mostů pro podrobnou diagnostiku. Pomocí souborů závad, které byly popsány na základě vizuálních projevů na konstrukci, je možné efektivně vyselektovat mosty, u kterých je nutné provést podrobnou diagnostiku předpínací výztuže metodou SD sondování, protože tyto závady mohou indikovat zvýšené riziko probíhající koroze předpínací výztuže. Popis typických závad je zaměřen především na jejich vizuální projev, možnou příčinu vzniku a další vývoj, a tudíž lze s tímto souborem pracovat zejména během provádění mostních prohlídek. Typické závady také slouží k lokalizaci metody SD sondování, která byla tímto způsobem upřesněna.

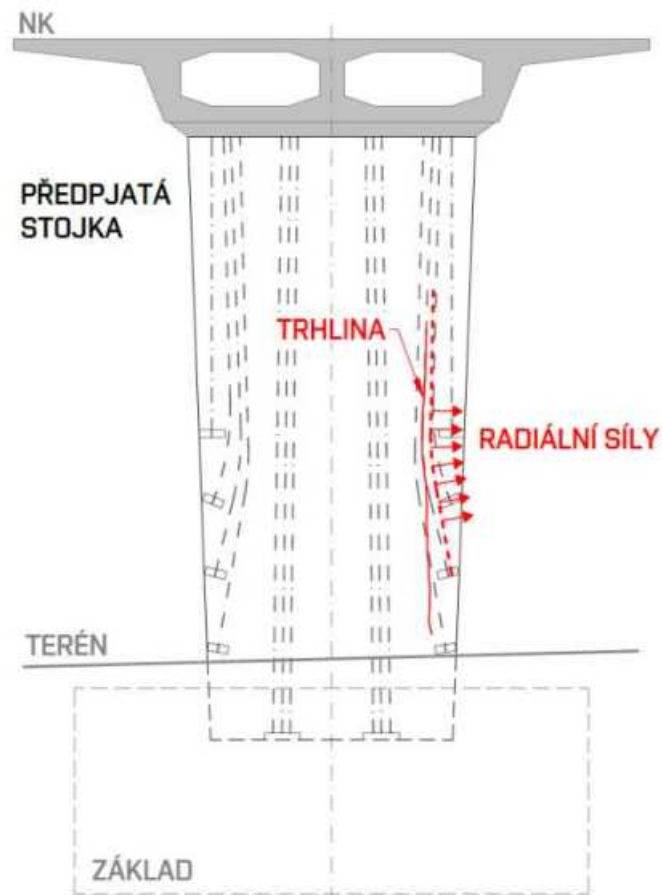
Obr. 37 Schematický náčrt působících radiálních sil ve stojce a vznik trhliny ze statických příčin.

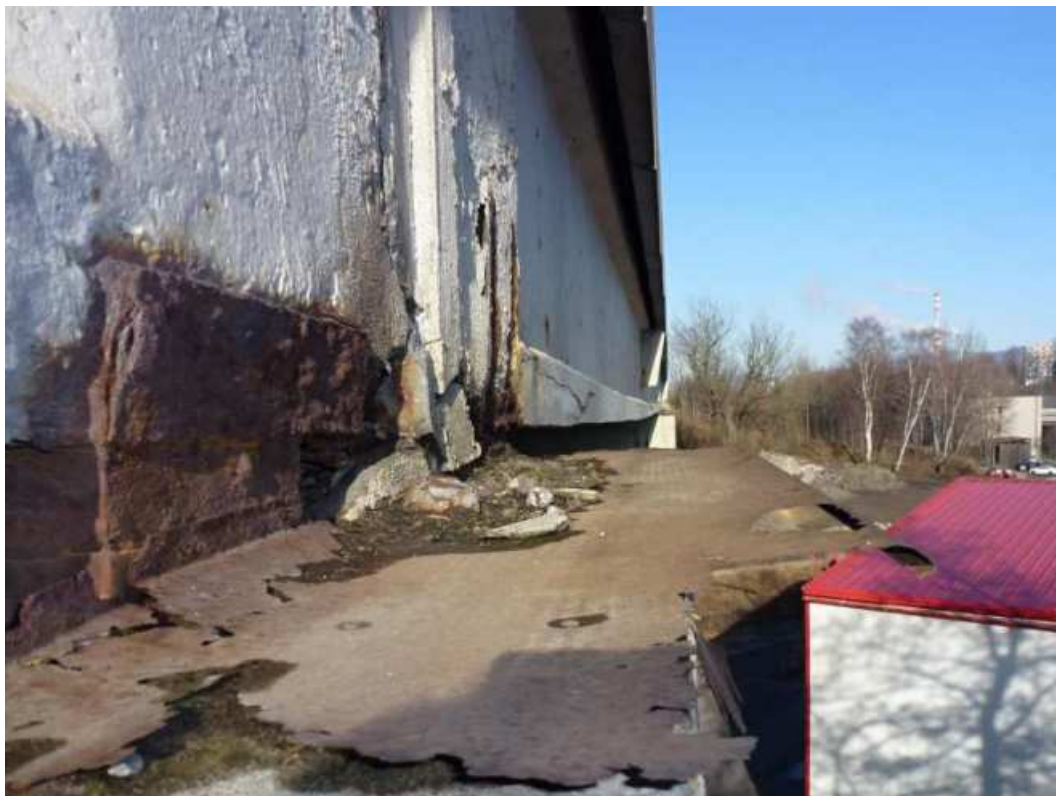
Obr. 40 Průhyb mostu složeného z předpjatých nosníků.

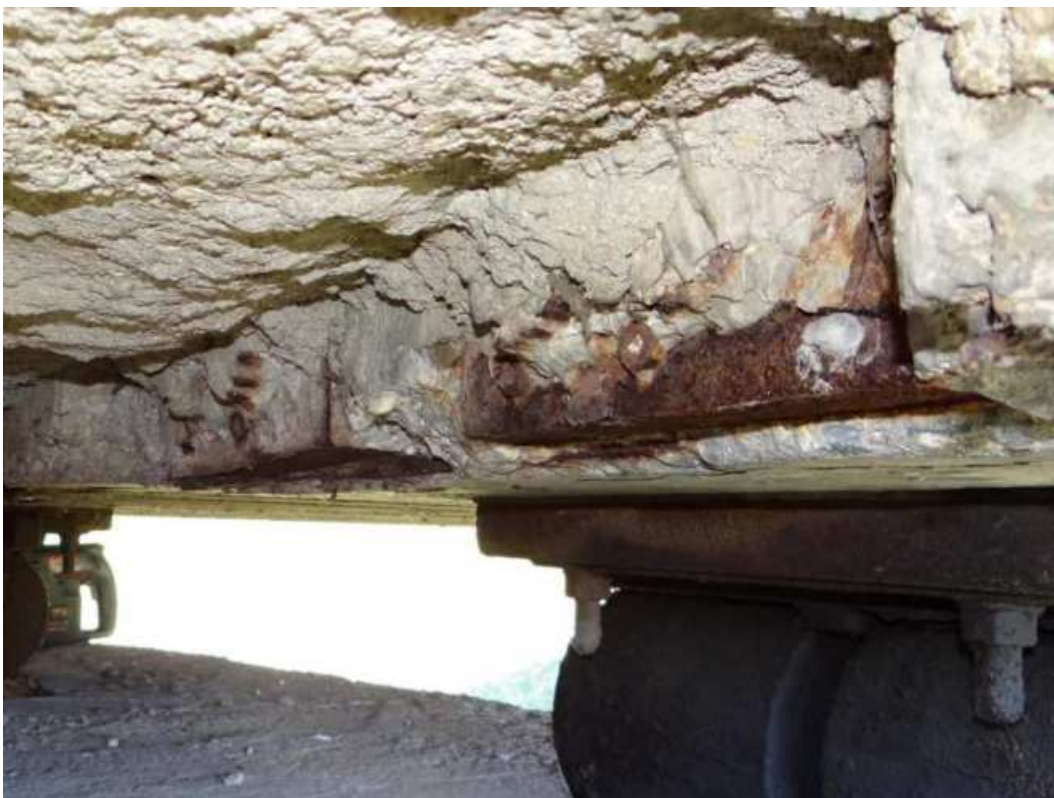
Při dlouhodobém působení vody na beton dochází k hloubkovému narušení struktury betonu v kotevní oblasti a k jeho odpadu. Odhalené kotvy jsou poté vystaveny vlhkosti, která inicializuje korozivní proces.

Obr. 41 Pohled na odhalené kotvy po odpadu dobetonávky kotevní oblasti u prefabrikovaných nosníků typu I (nejčastěji I-67, I-73). Kotvy jsou zasaženy korozí.

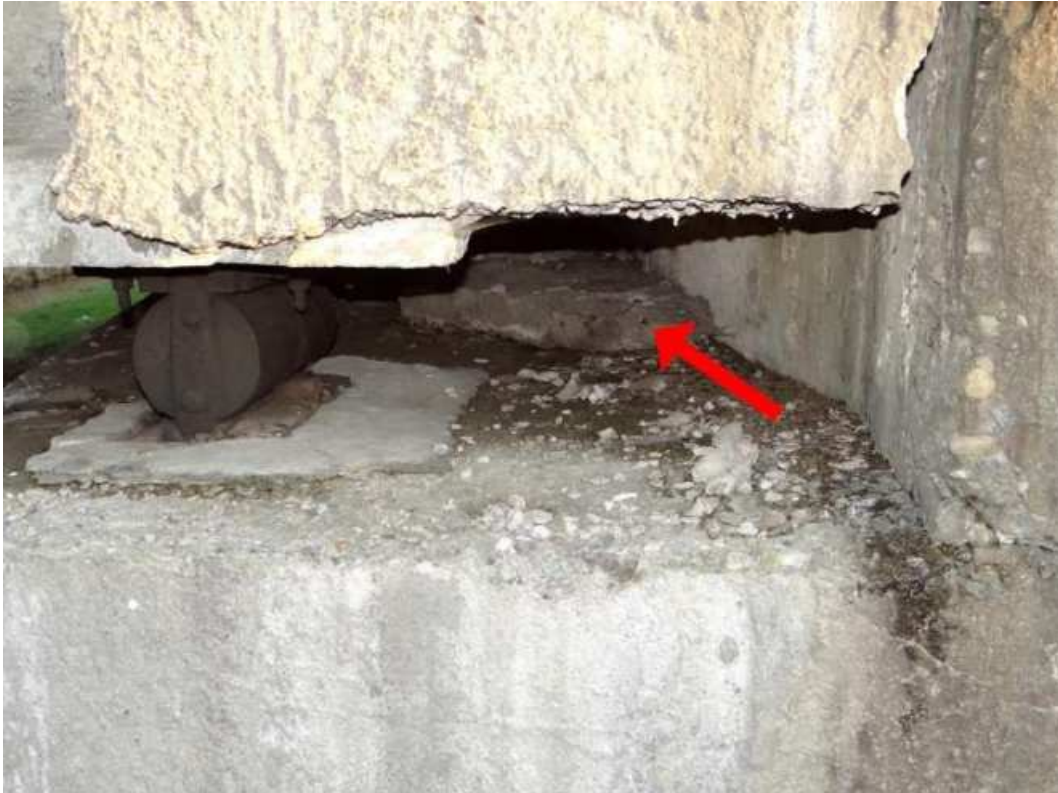
Obr. 42 Pohled na úložný práh mostu s odpadanou dobetonávkou kotevní oblasti.

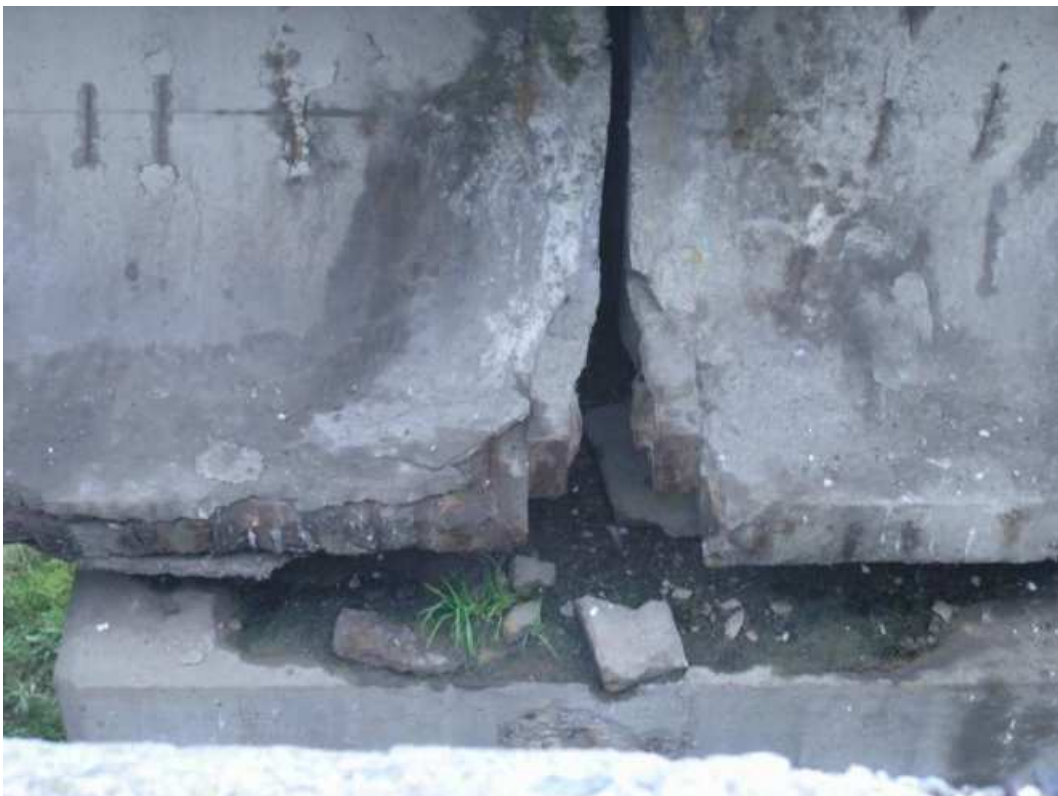
Obr. 43 Rozpad betonu dobetonávky kotev.

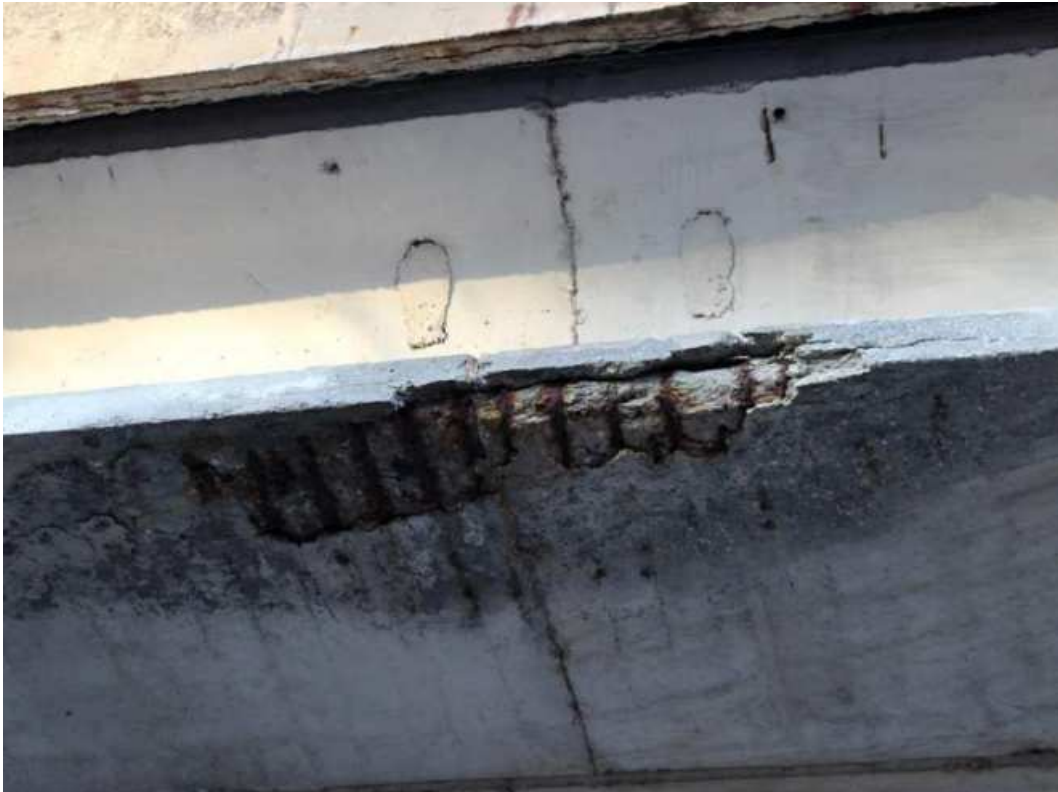
Odpadnutí a narušení struktury povrchových vrstev betonu je zapříčiněno nárůstem příčných tahů v důsledku korozivního nabývání objemu betonářské výztuže. Ochranná (krycí) vrstva betonu předpínací výztuže je tímto způsobem postupně zmenšována a narůstá riziko koroze předpínací výztuže.

Obr. 44 Pohled na odpadanou betonovou krycí vrstvu na obnaženou betonářskou výztuž předpjatého tyčového prefabrikátu typu I (nejčastěji I-67, I-73).

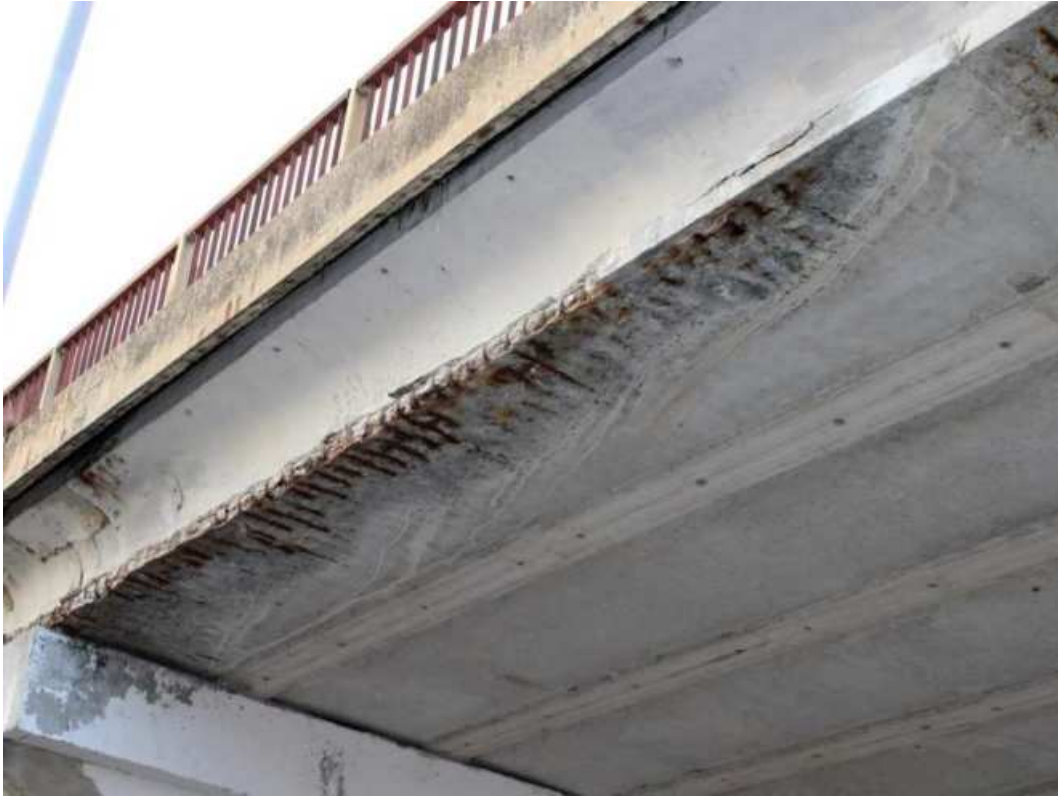
Obr. 45 Pohled na odpadnou betonovou krycí vrstvu a na obnaženou betonářskou výztuž předpjatého tyčového prefabrikátu typu I (nejčastěji I-67, I-73).

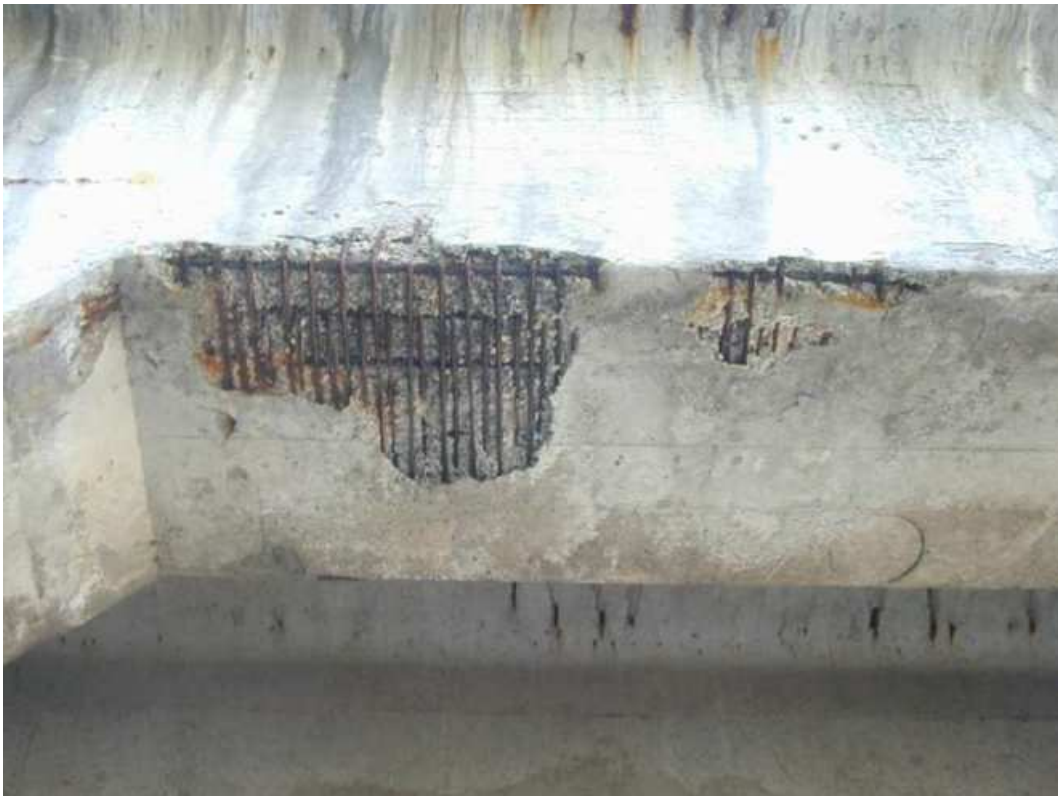
Obr. 46 Separace krycí vrstvy nosníku typu I.

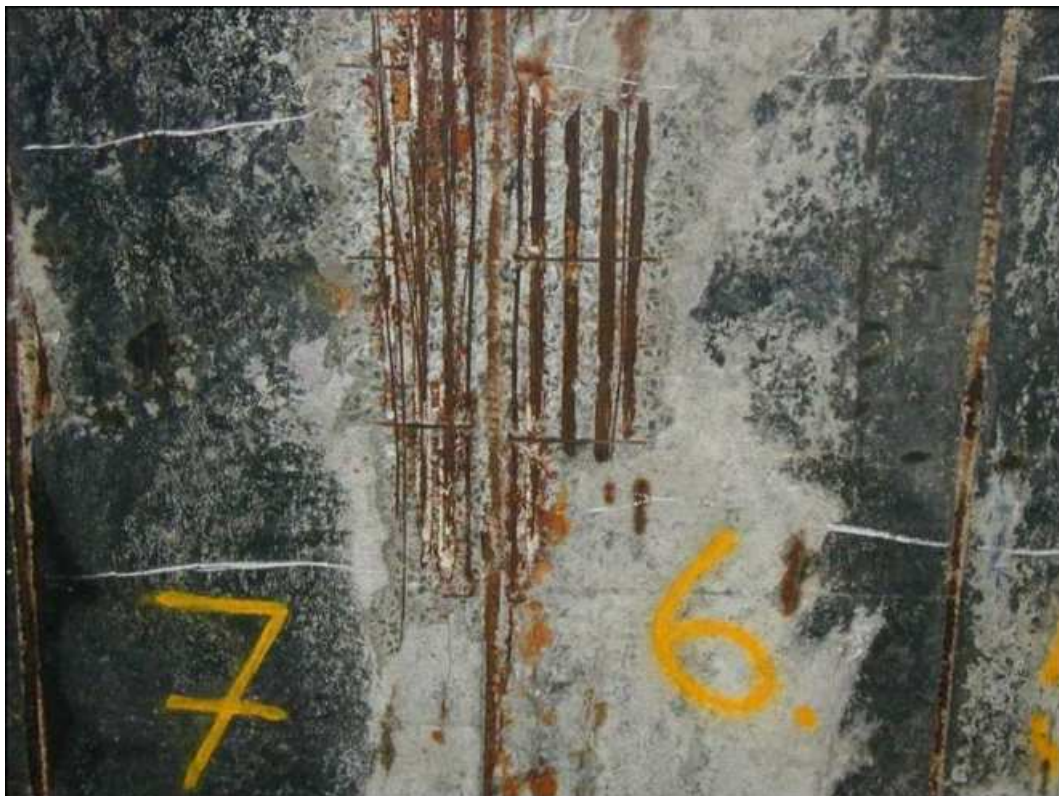
Obr. 48 Obnažené předpínací kabely při spodním líci.

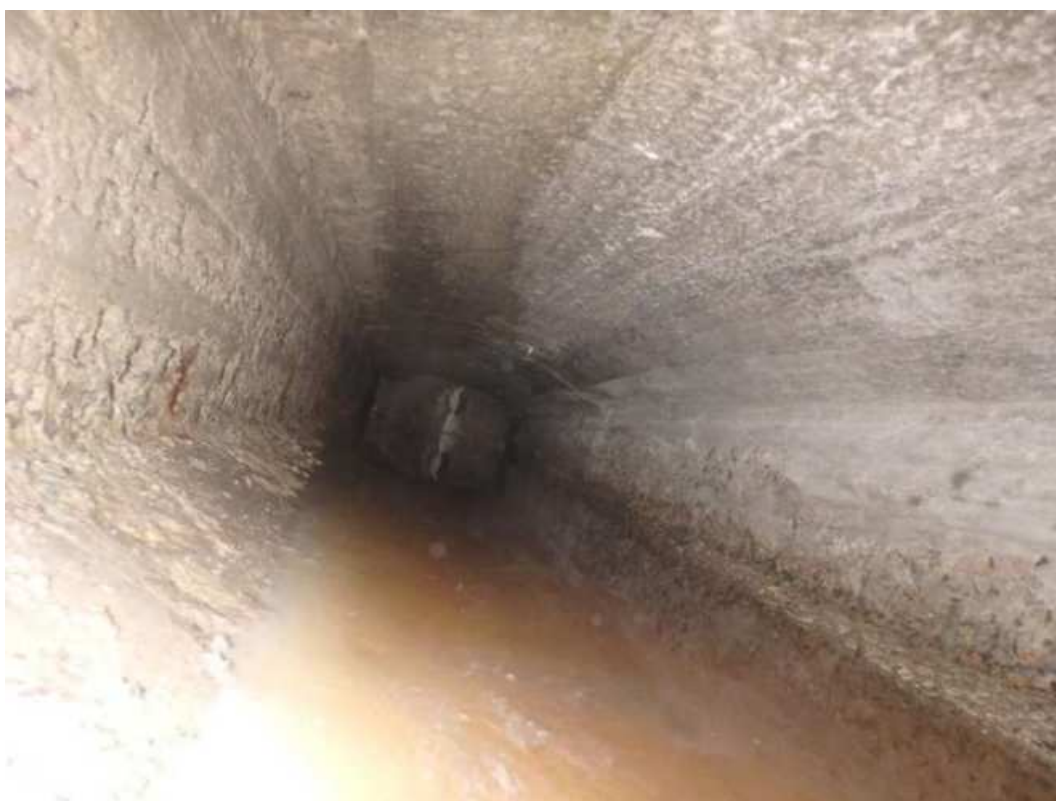
Obr. 51 Pohled do zaplavené dutiny nosníku typu KA.

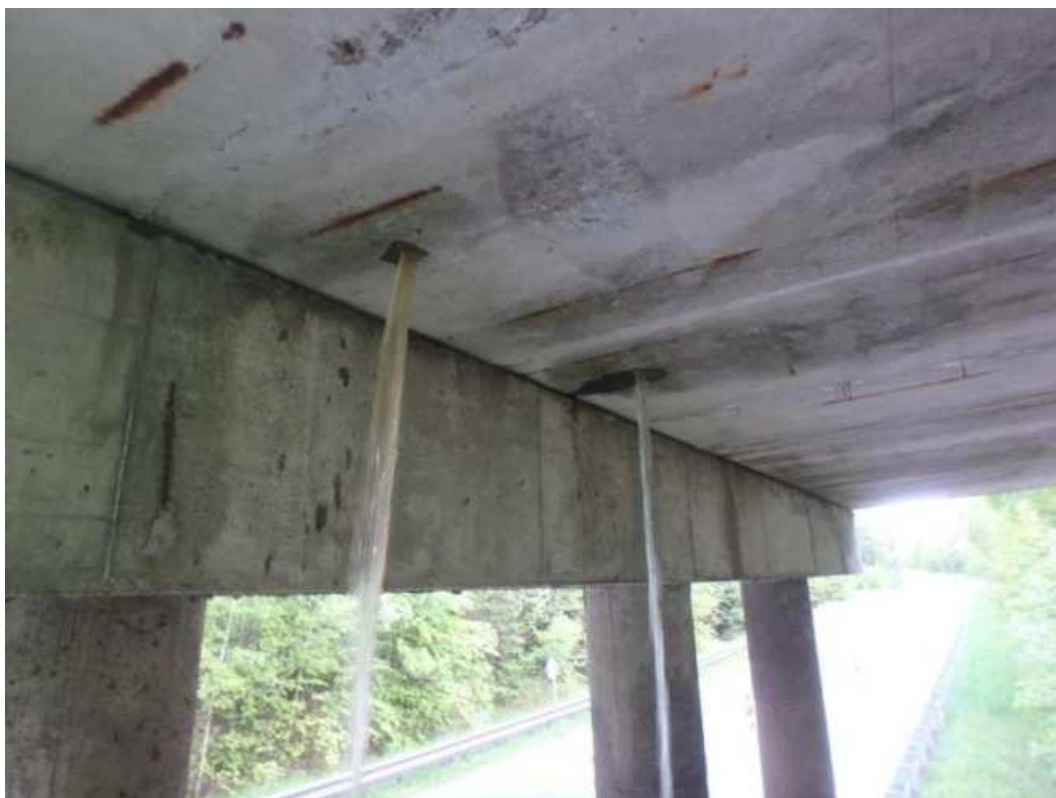
Obr. 52 Odtok vody z dutin prefabrikovaných nosníků po odvrtání sondy skrze spodní desku.

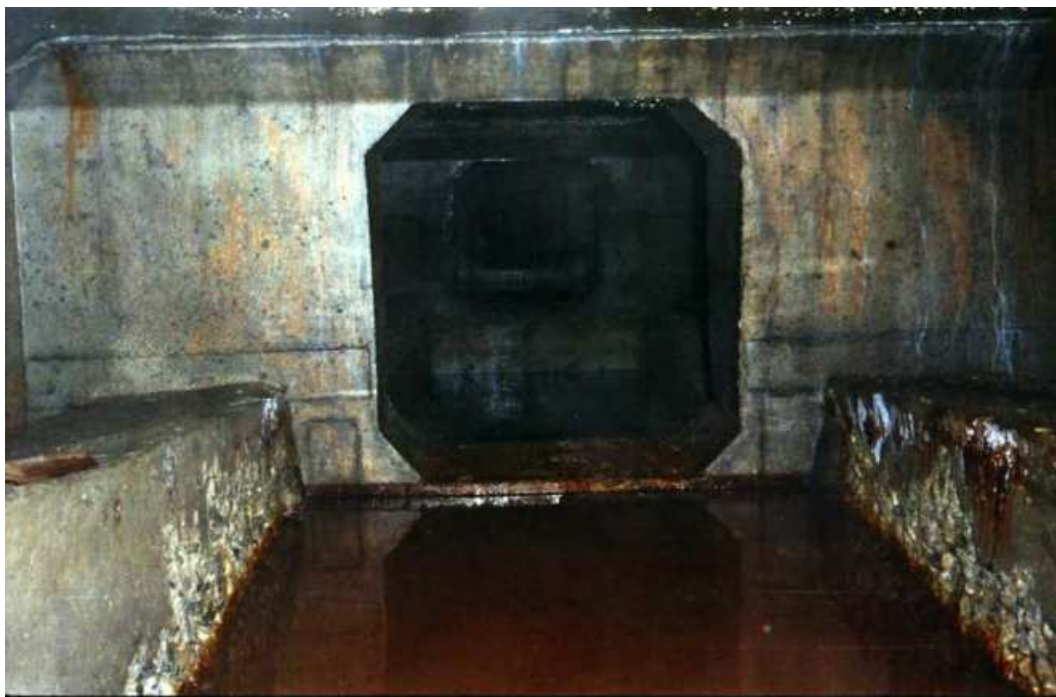
Obr. 55 Vodou zaplavená komora komorového mostu.

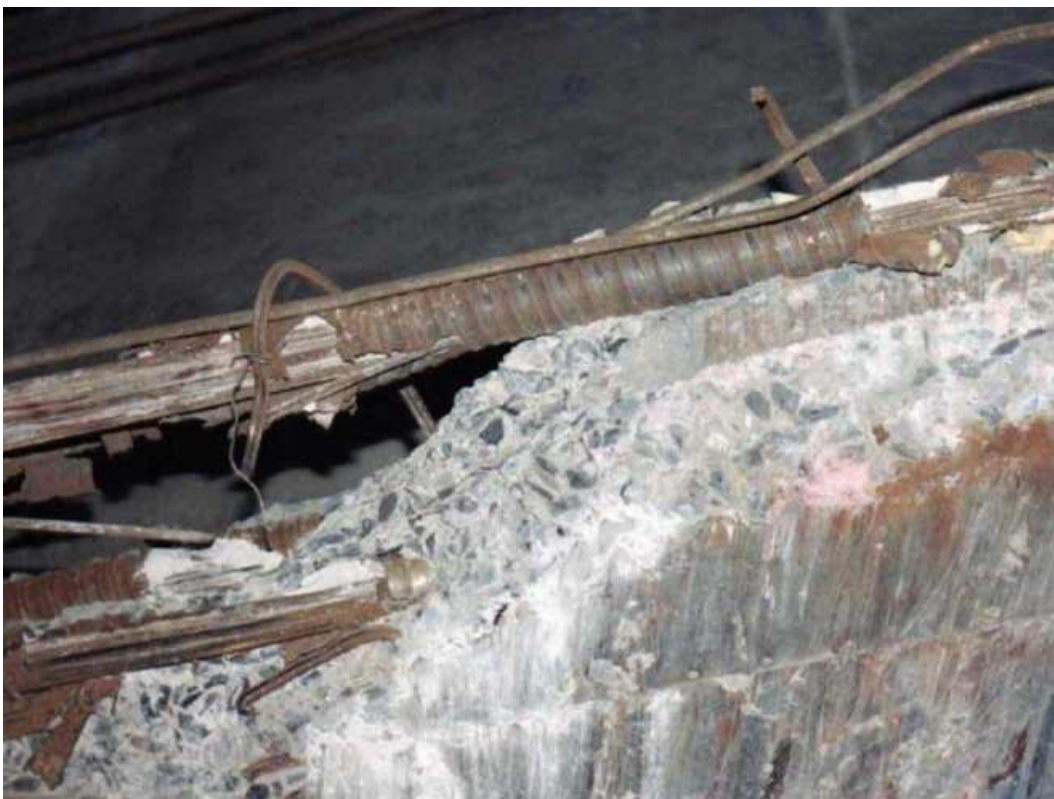
Obr. 57 Pohled na deformaci dolní příruby nosníku typu I po nárazu vozidla.

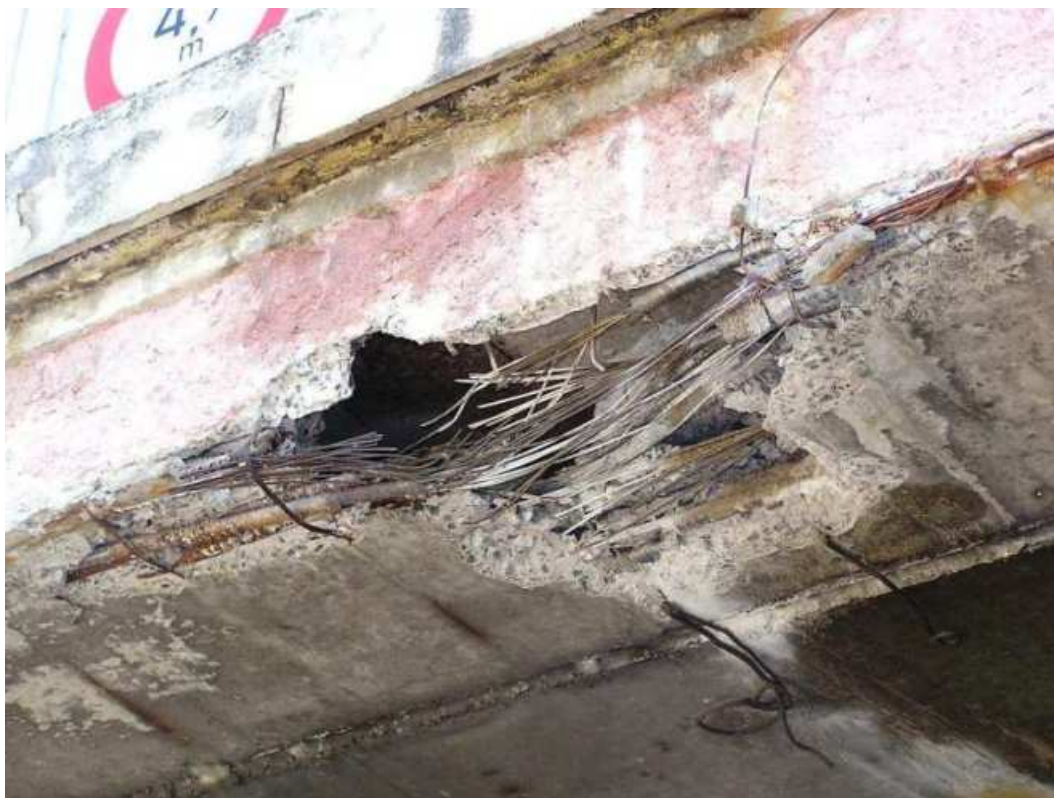
Obr. 58 Náraz vozidla do krajního předpjatého nosníku mostní konstrukce.

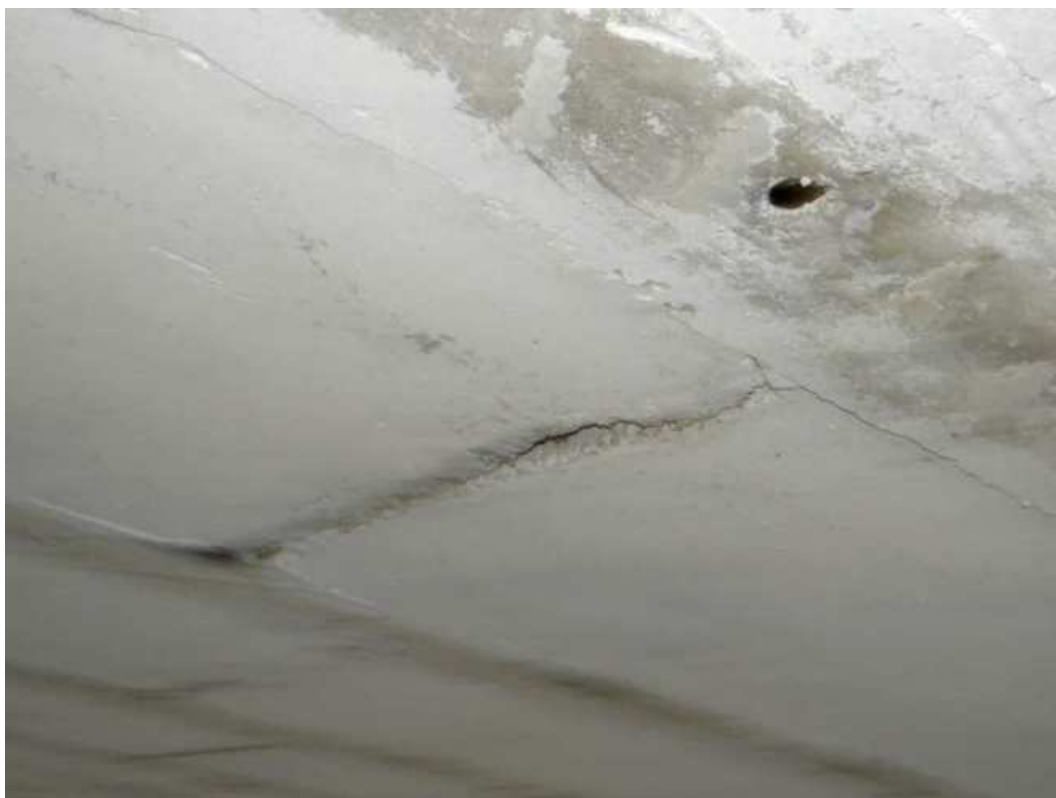
Obr. 59 Pohled na porušenou příčnou spáru mezi prefabrikovanými nosníky typu I. Lokální mechanické poškození pravděpodobně vzniklo již při výrobě nosníku např. při vytahování z formy.

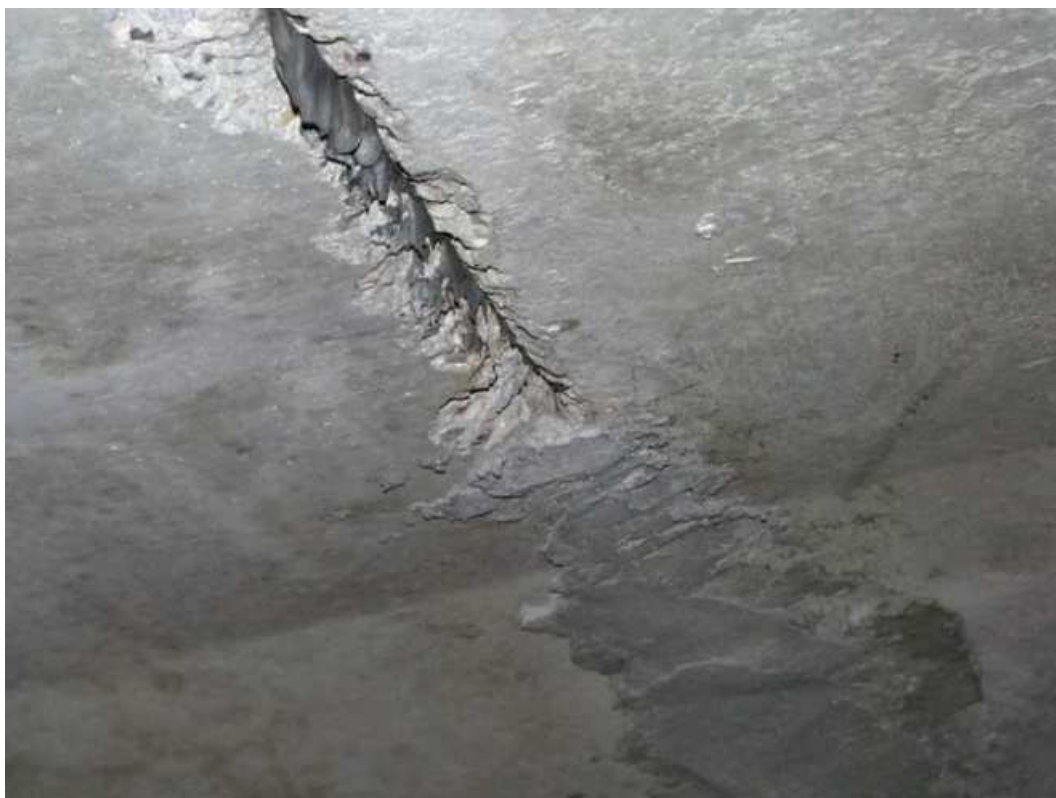
Obr. 60 Lokální mechanické poškození, které pravděpodobně vzniklo již při výrobě nosníku.

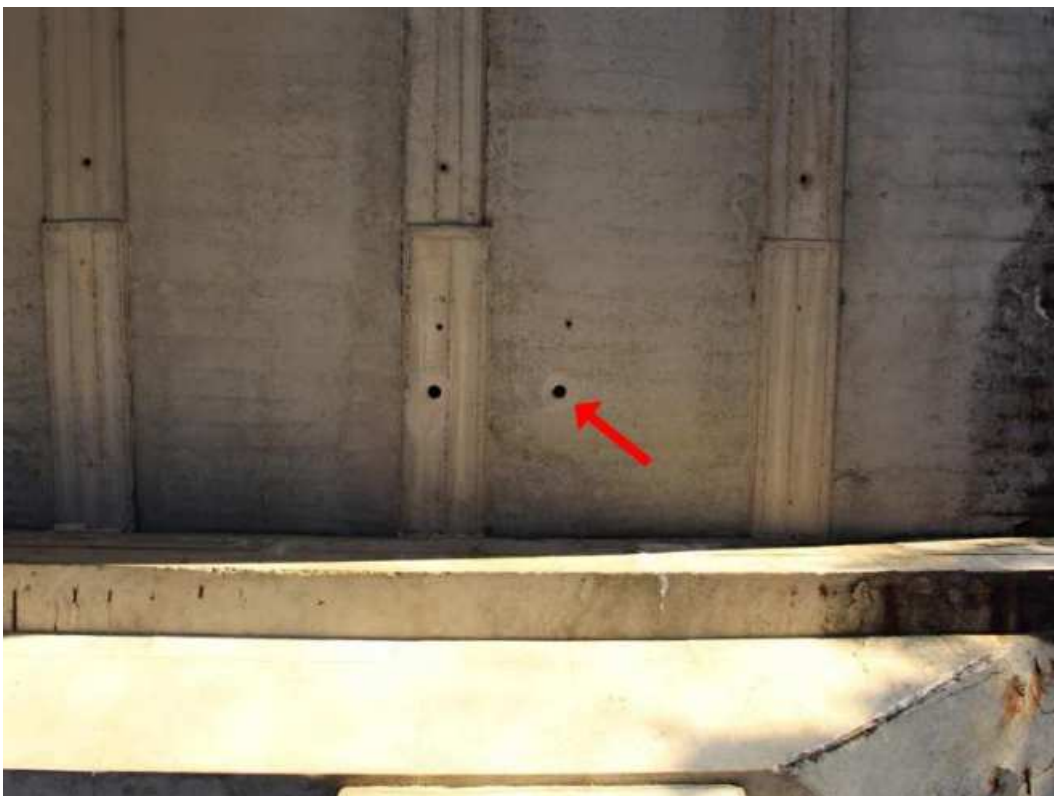
Nezapravený sondážní otvor k předpínací výztuži (nebo jeho nedůsledné zapravení) představuje přímý kontakt povrchu předpínací výztuže se vzdušnou vlhkostí, která v agresivním okolním prostředí způsobuje korozi předpínací výztuže.

Obr. 61 Pohled na nezapravené sondážní otvory. Vpravo sondážní otvor k předpínací výztuži nosníku typu I (nejčastěji I-67, I-73).

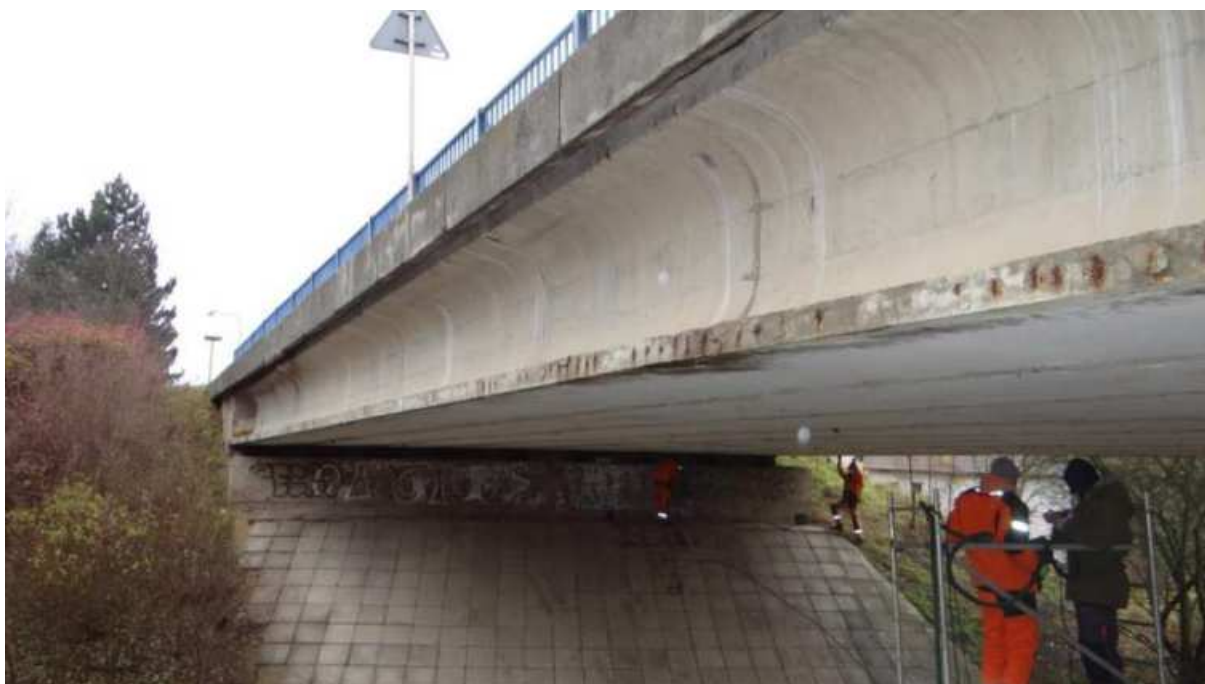
Obr. 8 Pohled vnější nosník I-73 dl. 27,0 m

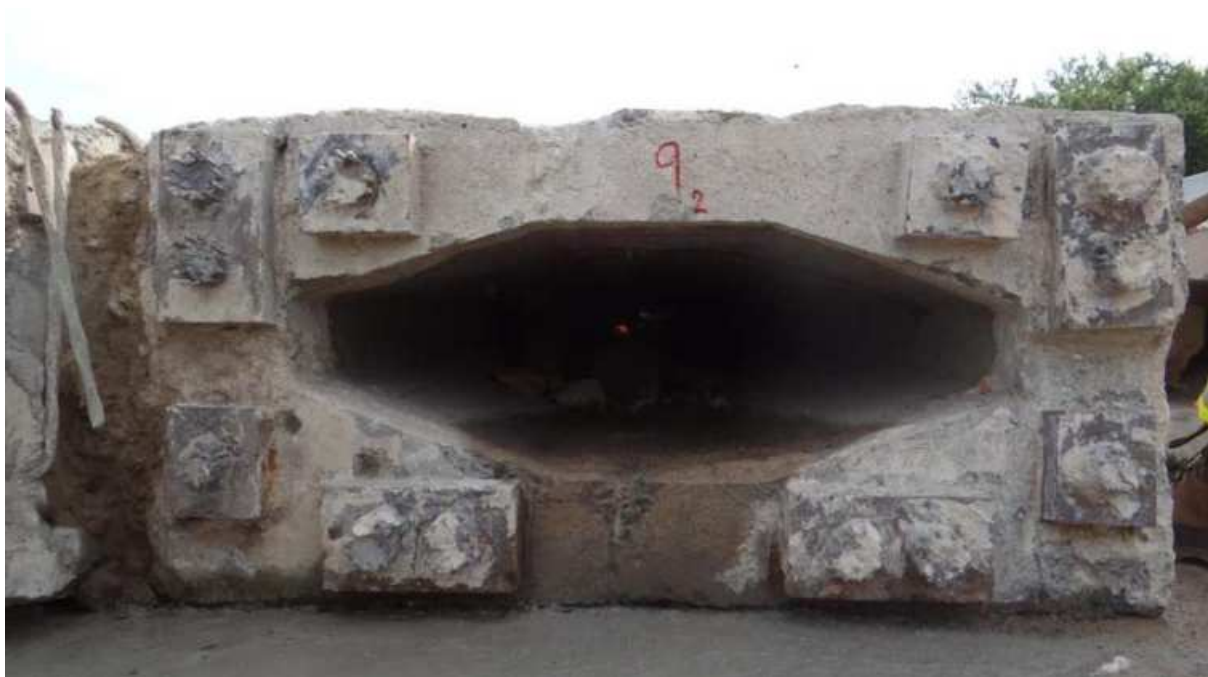
Obr. 16 Čelo nosníku KA-61 dl. 10,6 m

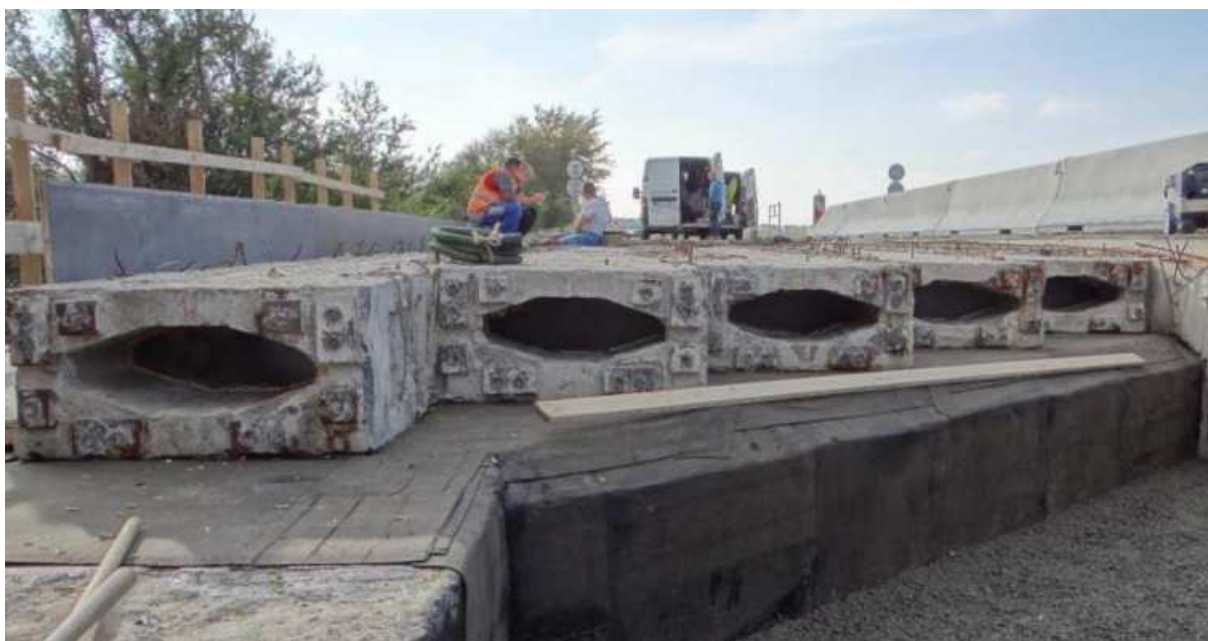
Obr. 17 Uložení nosníků KA-61 dl. 10,6 m na úložném prahu opěry

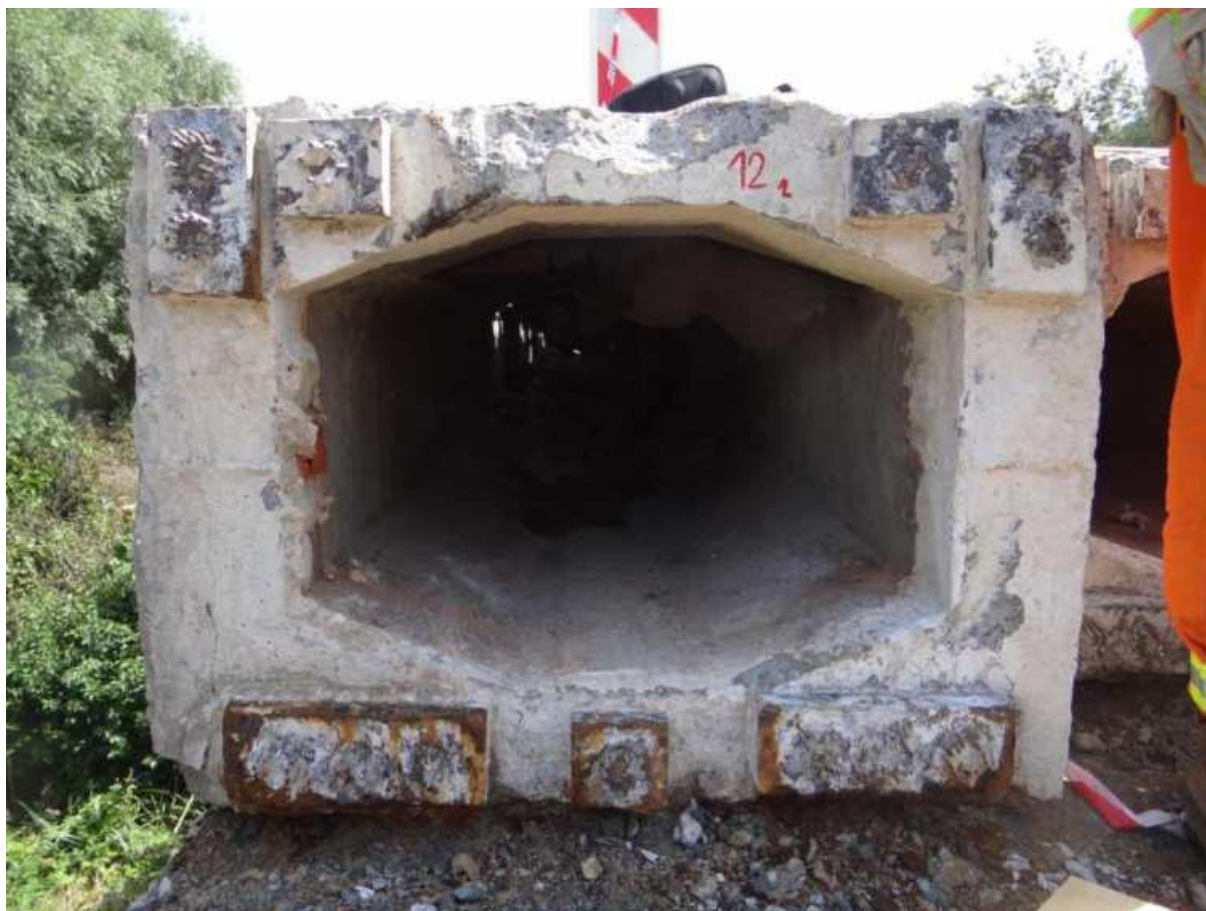
Obr. 18 Čelo nosníku KA-61 dl. 16,6 m

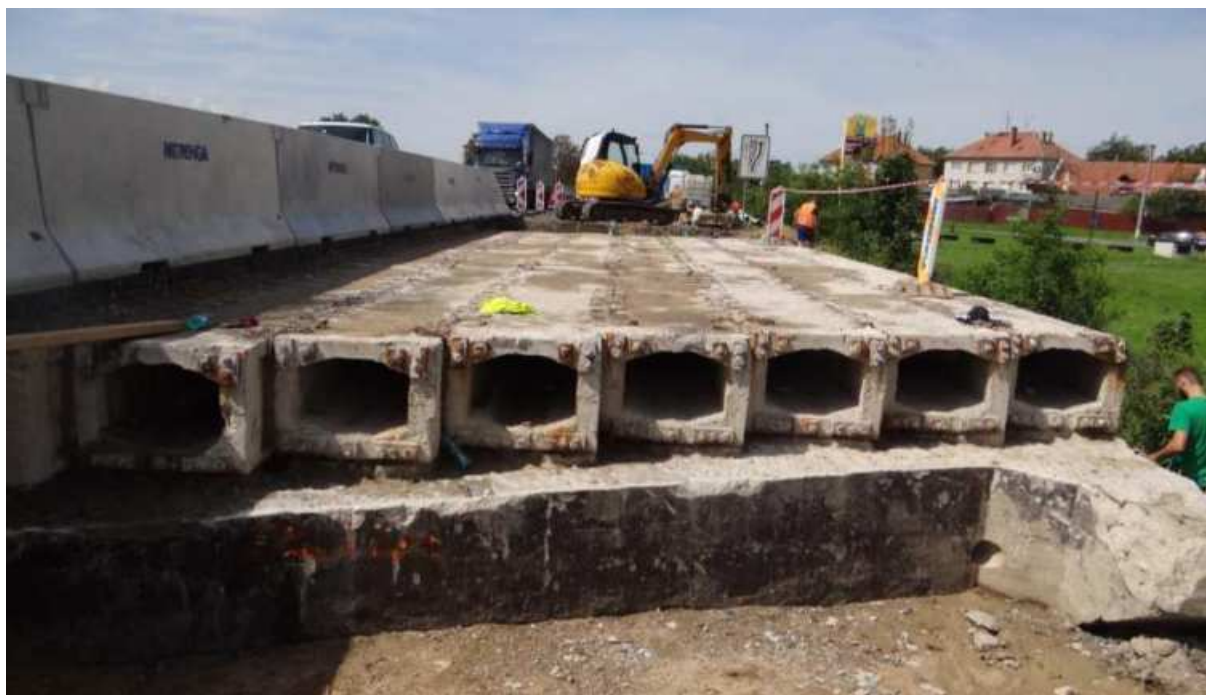
Obr. 19 Uložení nosníků KA-61 dl. 16,6 m na úložném prahu opěry

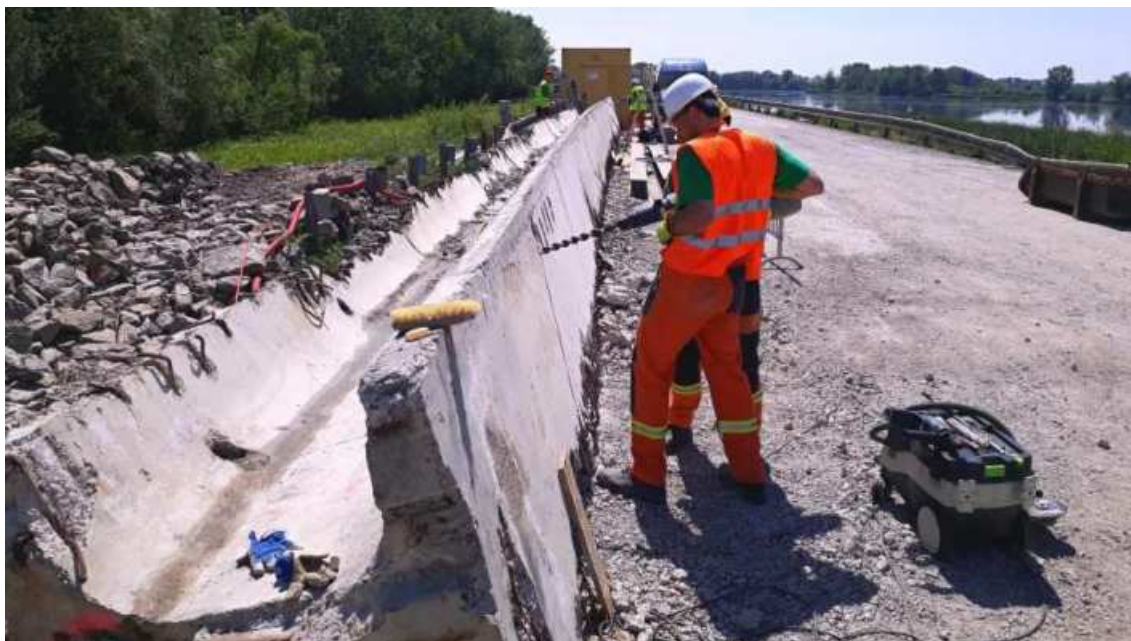
Obr. 5 Vrtání semidestruktivních sond pro experimentální měření

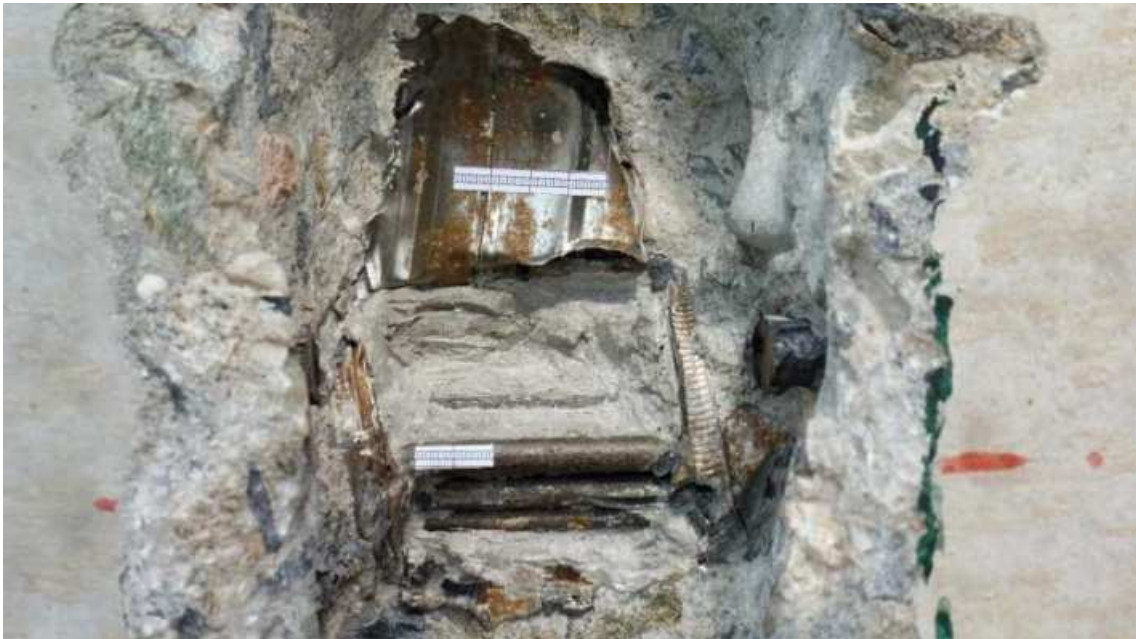
Obr. 6 Pohled do otevřené SDT sondy s odhalenými dráty předpínací výztuže a s vlepenými kalibračními měřítky

Do prostoru sond je nutné vlepít (nebo i jinak trvale nainstalovat) pomocná měřítka, která během vyhodnocení slouží ke kalibraci měřených vzdáleností pokluzu. Pomocná měřítka jsou umístěna jednak do prostoru měření přímo na drát předpínací výztuže, ale taky do prostoru sond, které nebudou přímo ovlivněny vyvolanou délkovou změnou výztuže. Pomocí těchto měřítka je následně možné přesné softwarové překrytí získaných obrazových materiálů za současné kalibrace měřítka pro měření pokluzu ve vhodných délkových jednotkách. Aplikace pomocných měřítka je ukázána na Obr. 6.

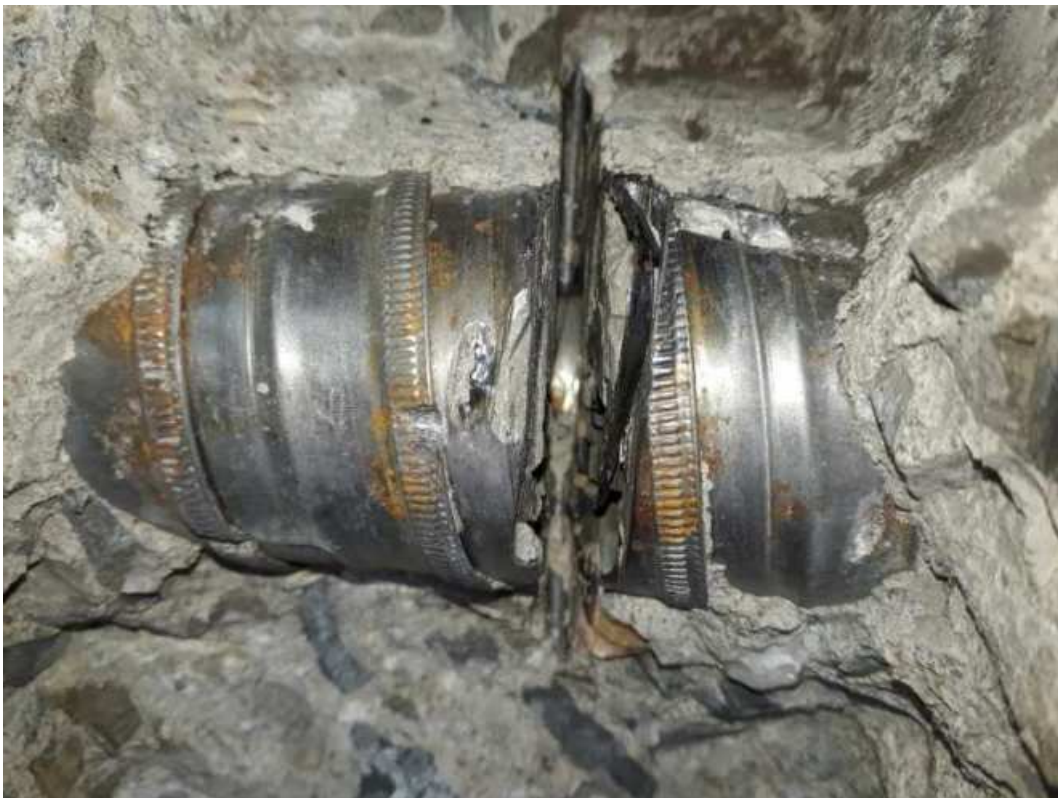
Obr. 47 Místo přerušování kabelu

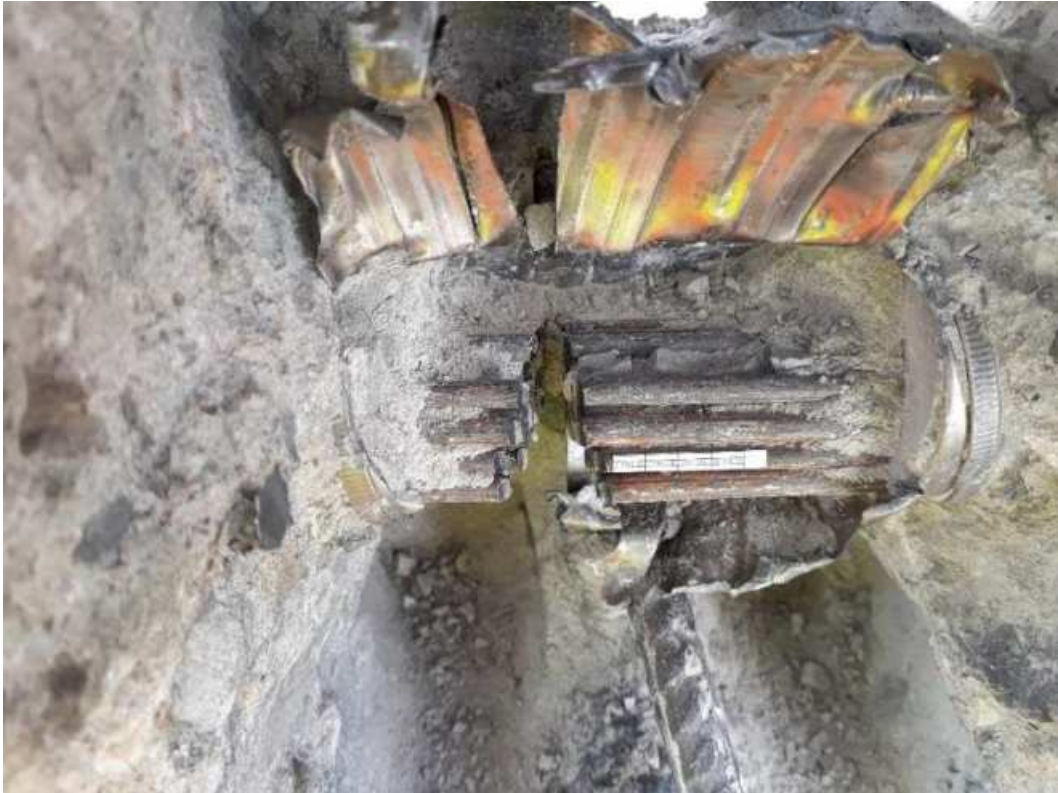
Obr. 48 Místo přerušení kabelu – přerušovací sonda (výsledný V tvar řezu)
