Příloha metodiky je věnována popisu typických závad mostů z předpjatého betonu za účelem zefektivnění procesu prvotního výběru předpjatých mostů pro podrobnou diagnostiku. Pomocí souborů závad, které byly popsány na základě vizuálních projevů na konstrukci, je možné efektivně vyselektovat mosty, u kterých je nutné provést podrobnou diagnostiku předpínací výztuže metodou SD sondování, protože tyto závady mohou indikovat zvýšené riziko probíhající koroze předpínací výztuže. Popis typických závad je zaměřen především na jejich vizuální projev, možnou příčinu vzniku a další vývoj, a tudíž lze s tímto souborem pracovat zejména během provádění mostních prohlídek. Typické závady také slouží k lokalizaci metody SD sondování, která byla tímto způsobem upřesněna.

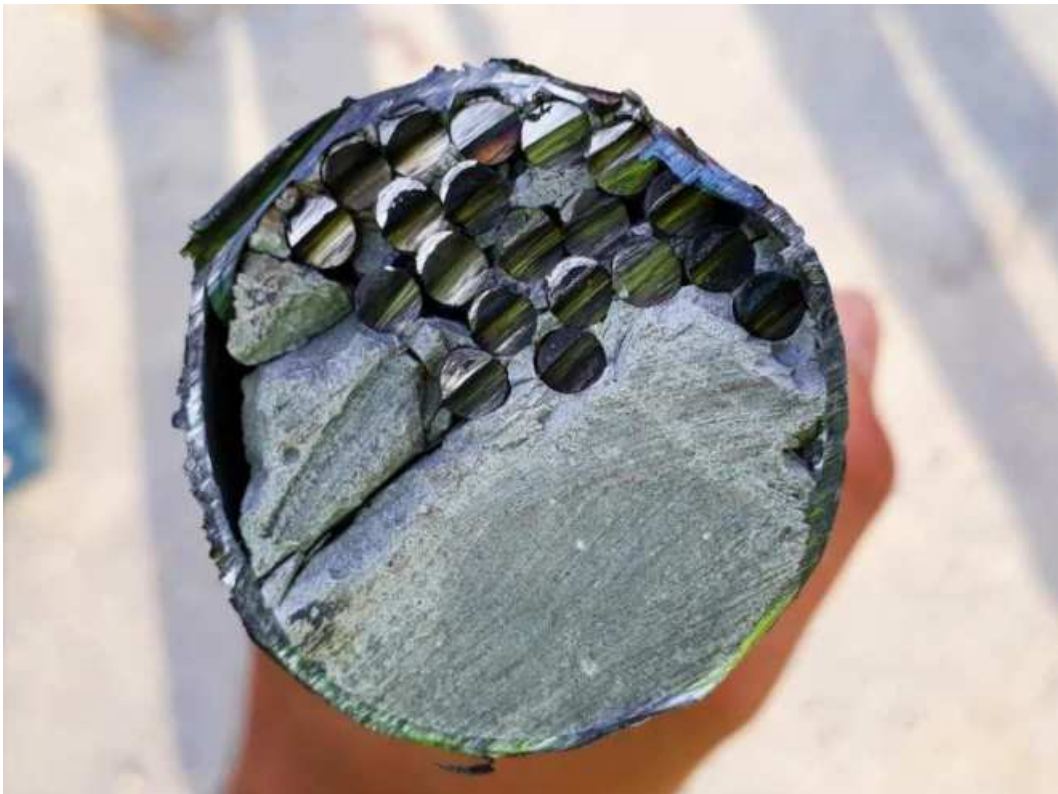
Obr. 49 Rozmístění drátů v plně zainjektovaném kabelovém kanálku

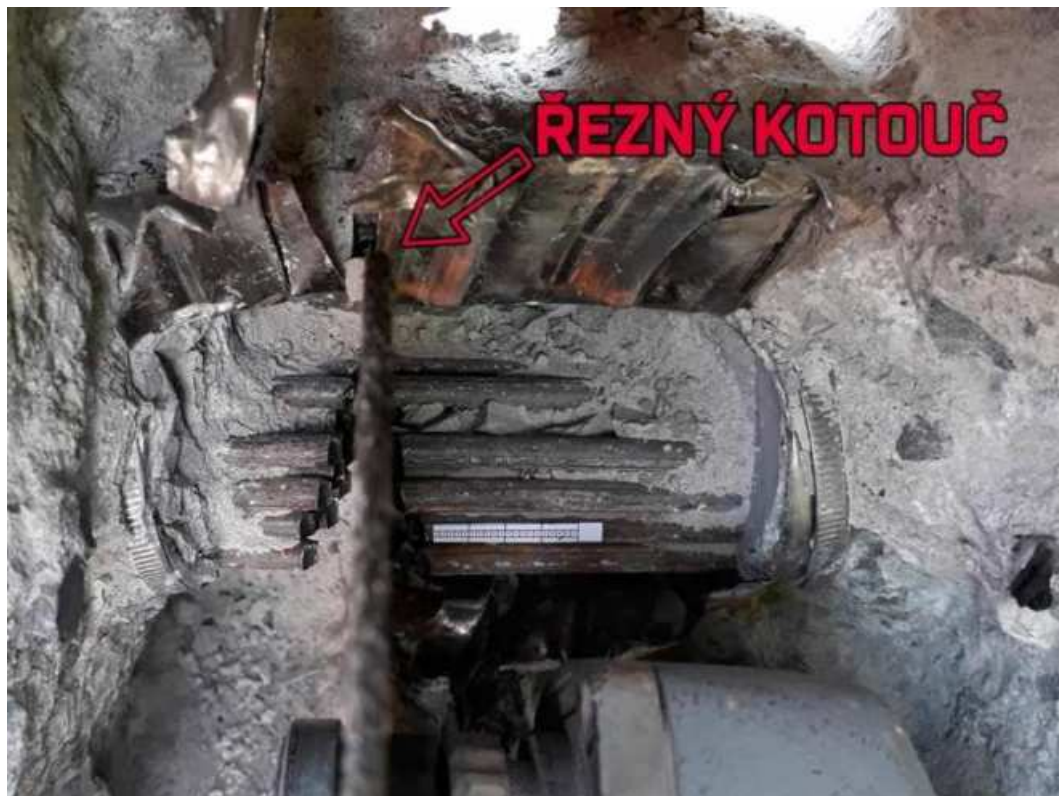
Obr. 50 Pohled do přerušovací sondy s vloženým řezným kotoučem
