ETAPA 2  
uzavření JZ kvadrant OK a sjezd od Prahy

| NÁZEV PROJEKTU:<br><b>I/19 Měšice, okružní křižovatka - DSP/PDPS</b> | | VYPRACOVAL:<br>Milan Bředa | |
| ČÁST:<br>D - DOKUMENTACE OBJEKTŮ | | STAVEBNÍ OBJEKT:<br>SO 180 - PŘECHODNÉ DOPRAVNÍ ZNAČENÍ | |
| PŘÍLOHA:<br>SITUACE - ETAPA 2 | | ČÍSLO PARE:<br><b>D 180.3</b> | |

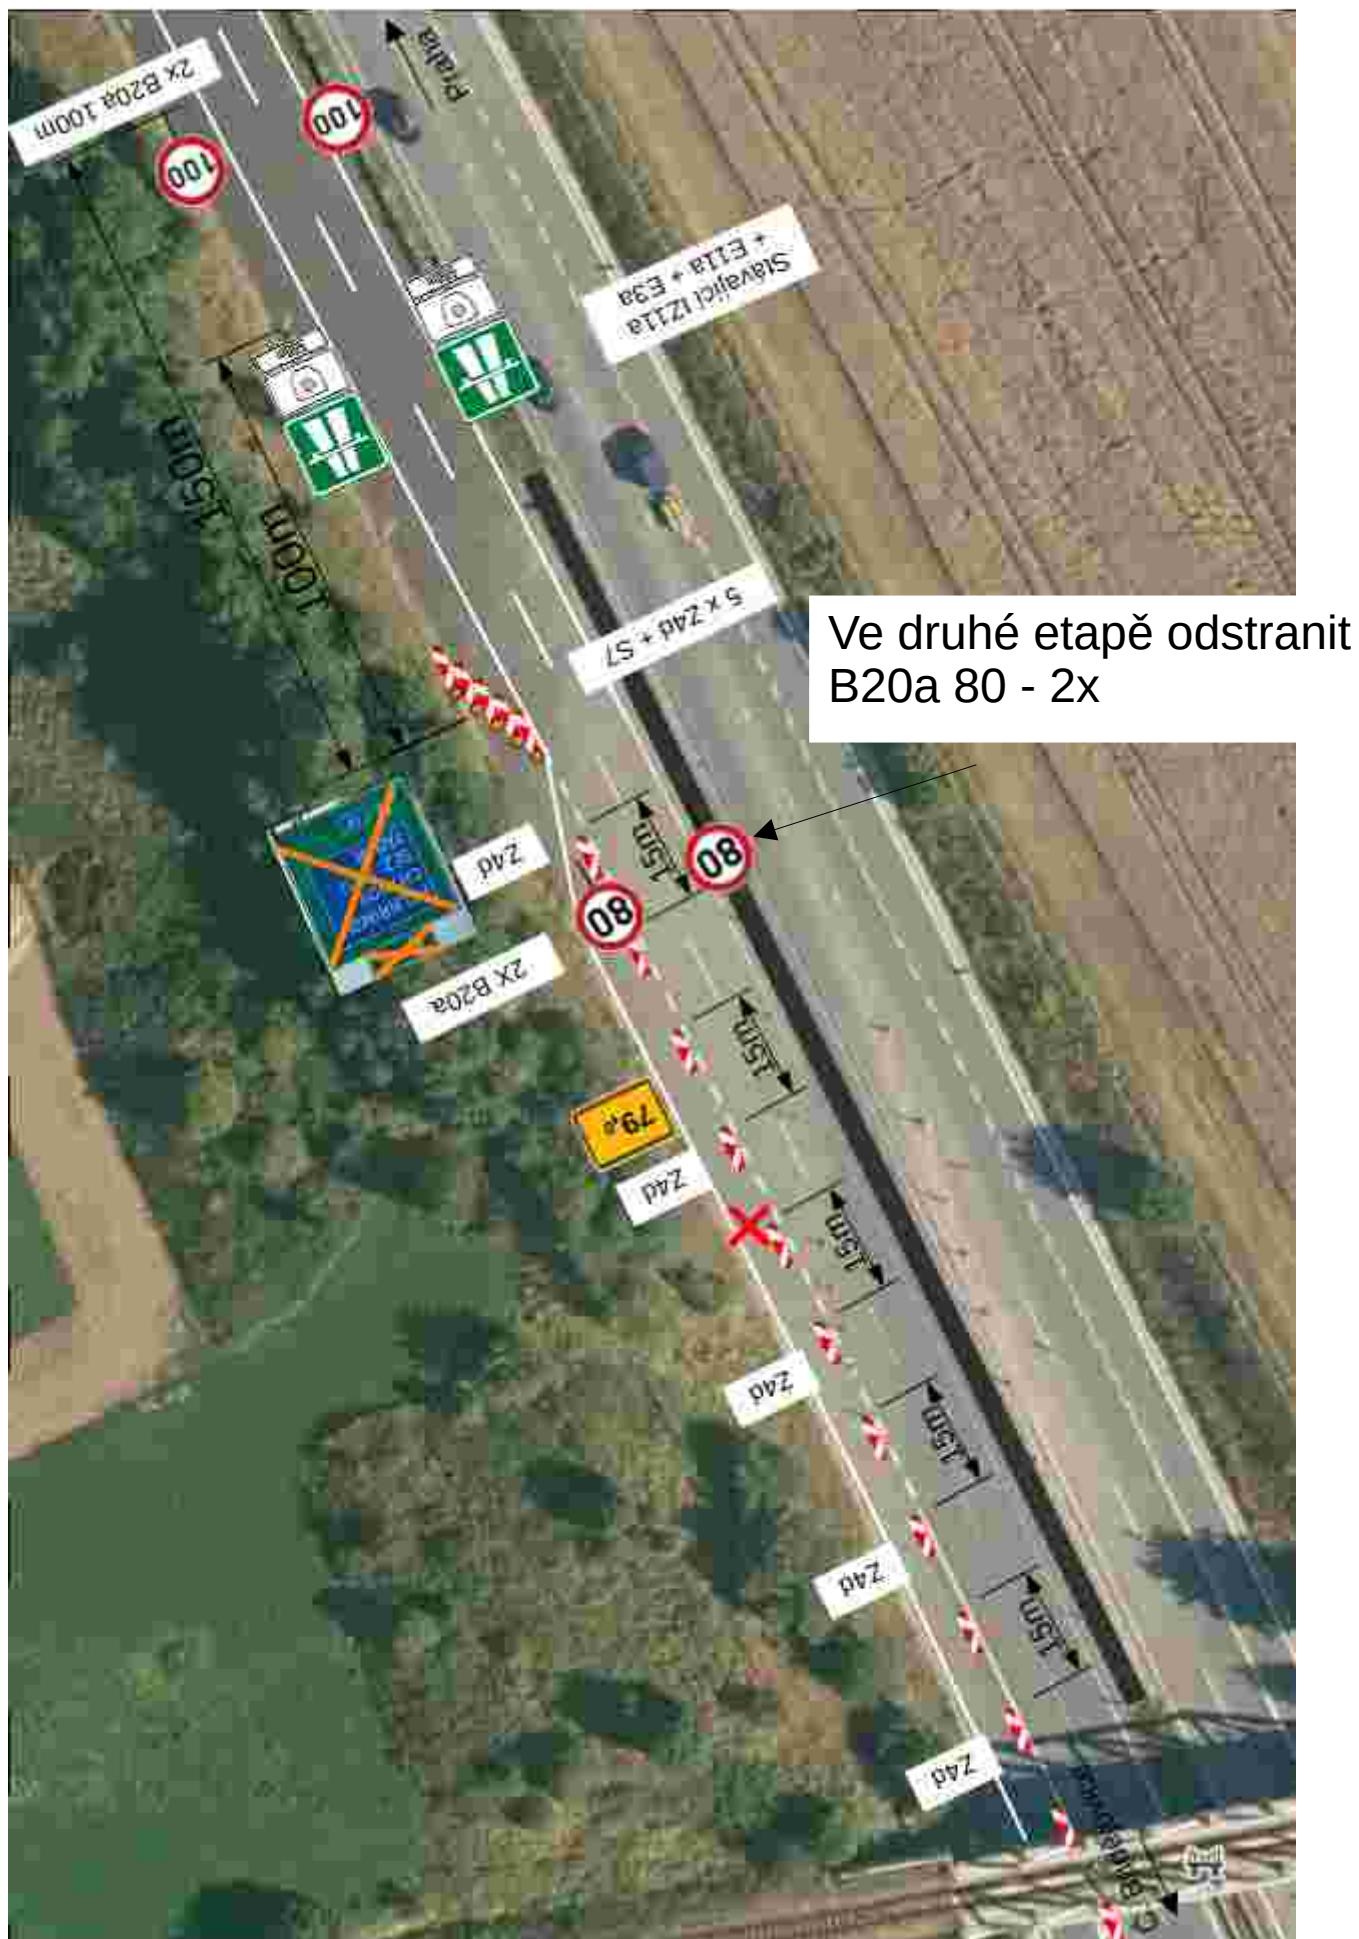
I/19 Měšice, okružní křižovatka – DSP/PDPS  
Etapa 1 a 2 detail Měšice, sjezd 79

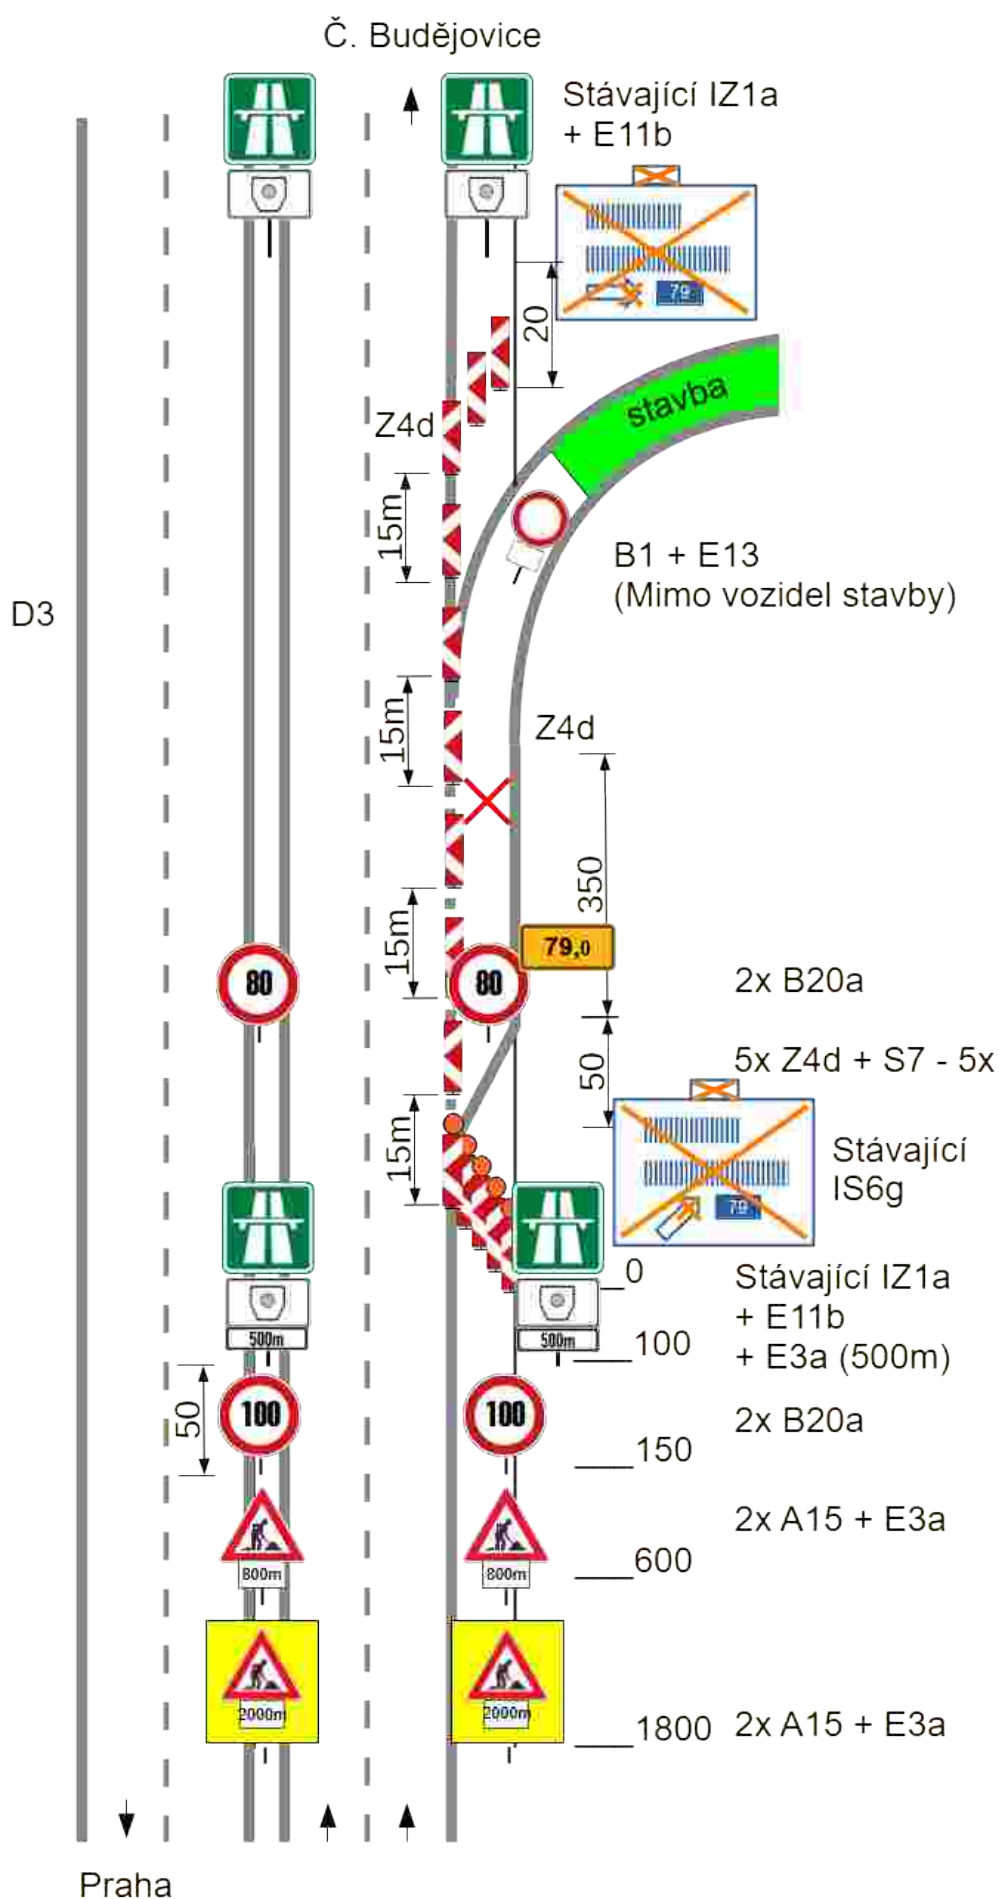
Detail sjezdu podle TP 66, DD620

Etapa 1, Detail Měšice, sjezd 79

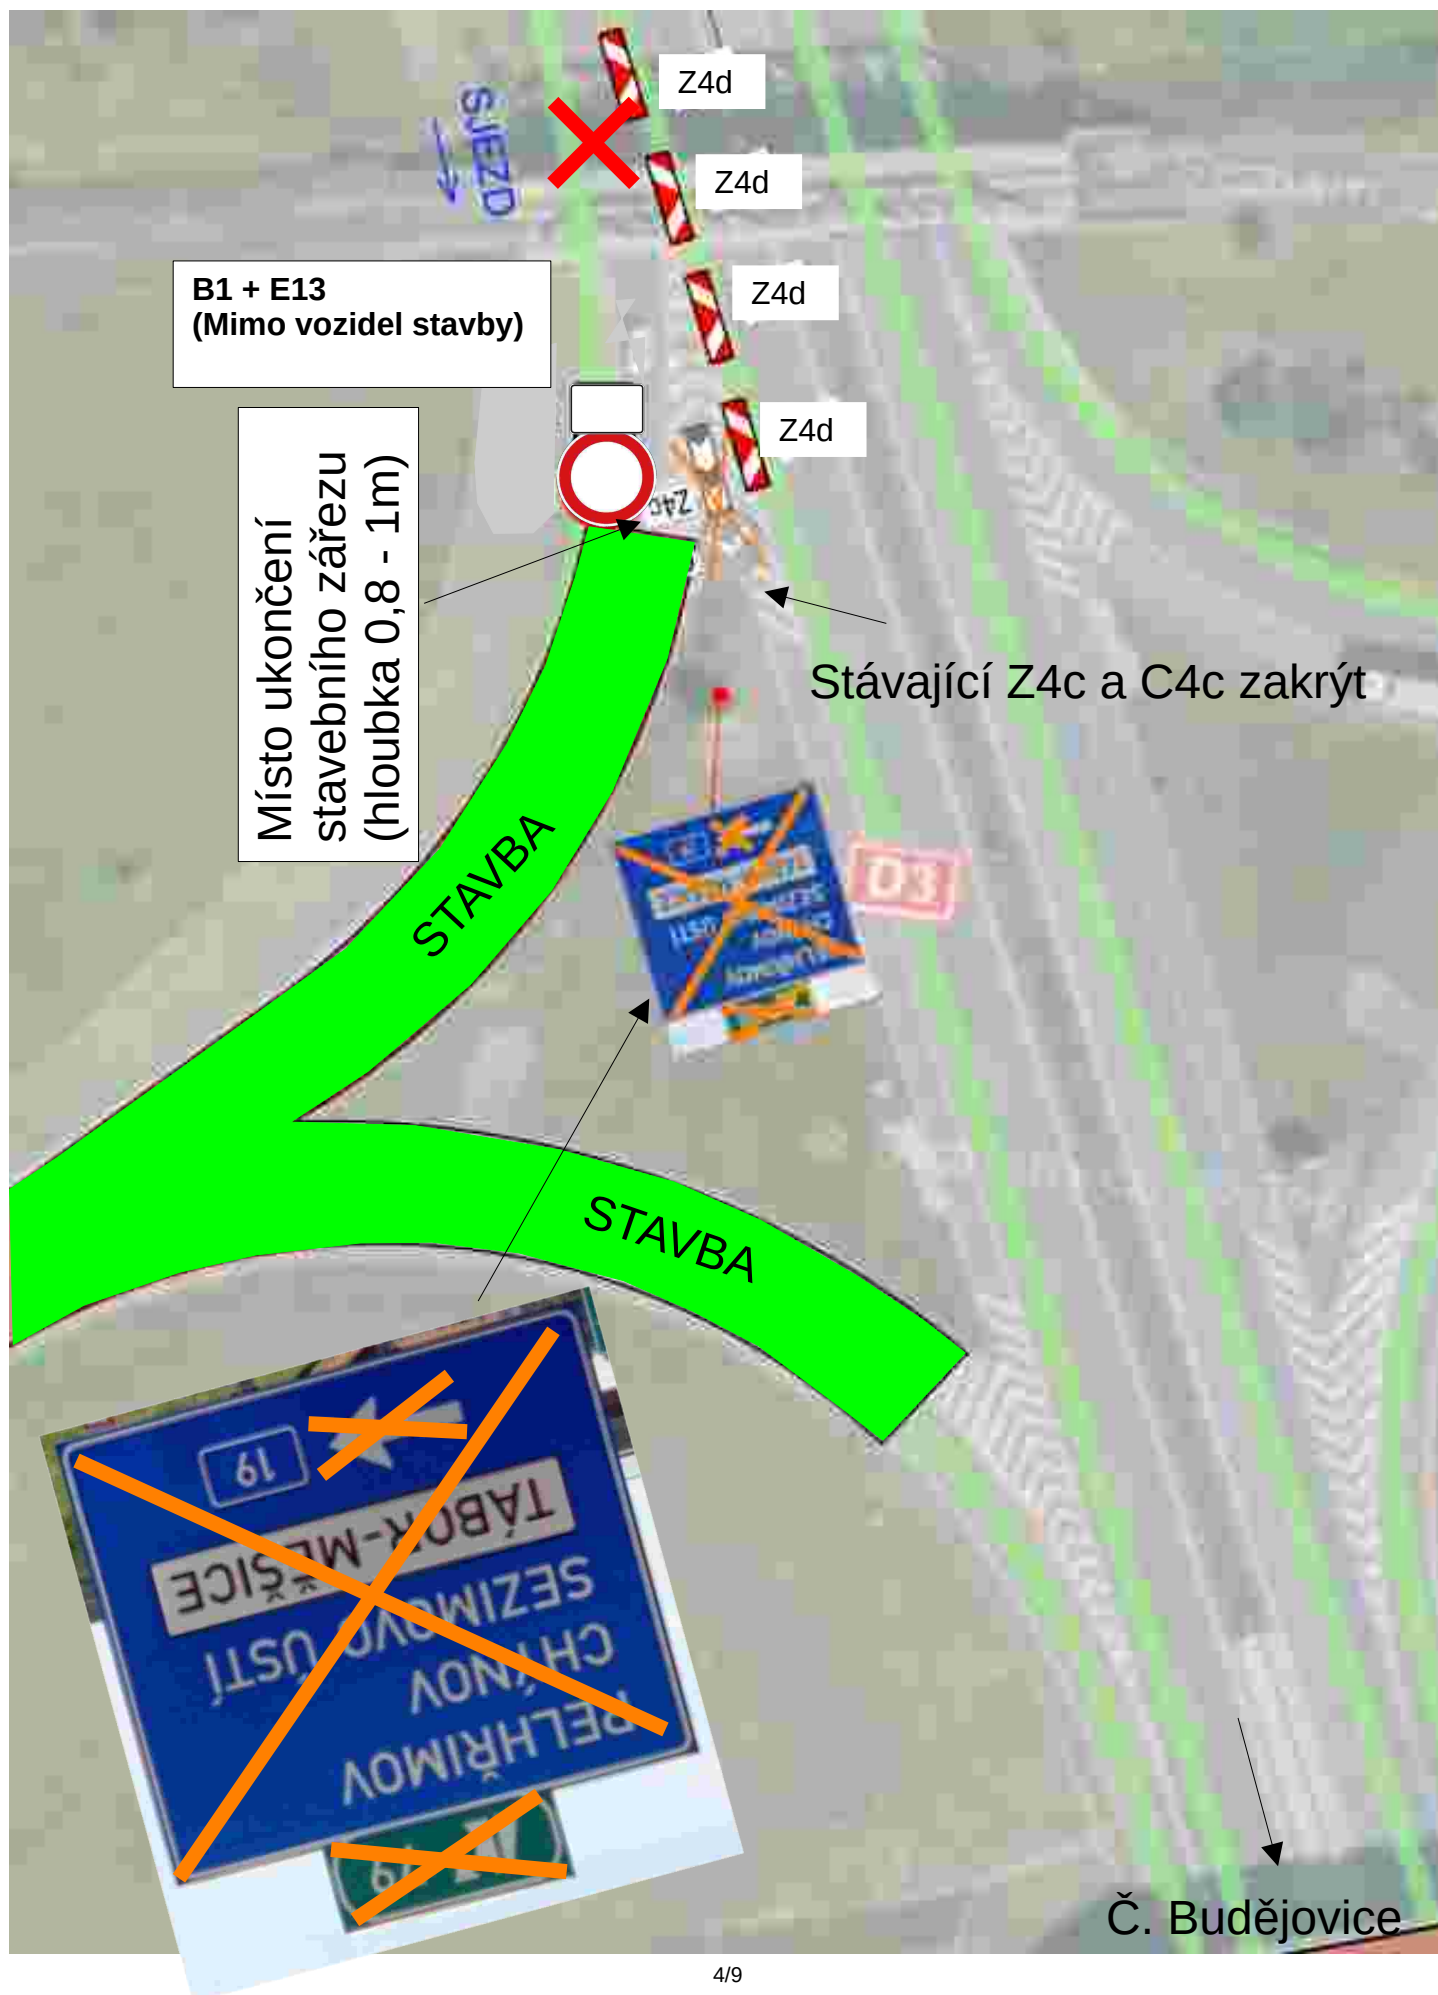
## Etapa 1, detail Měšice, sjezd 79

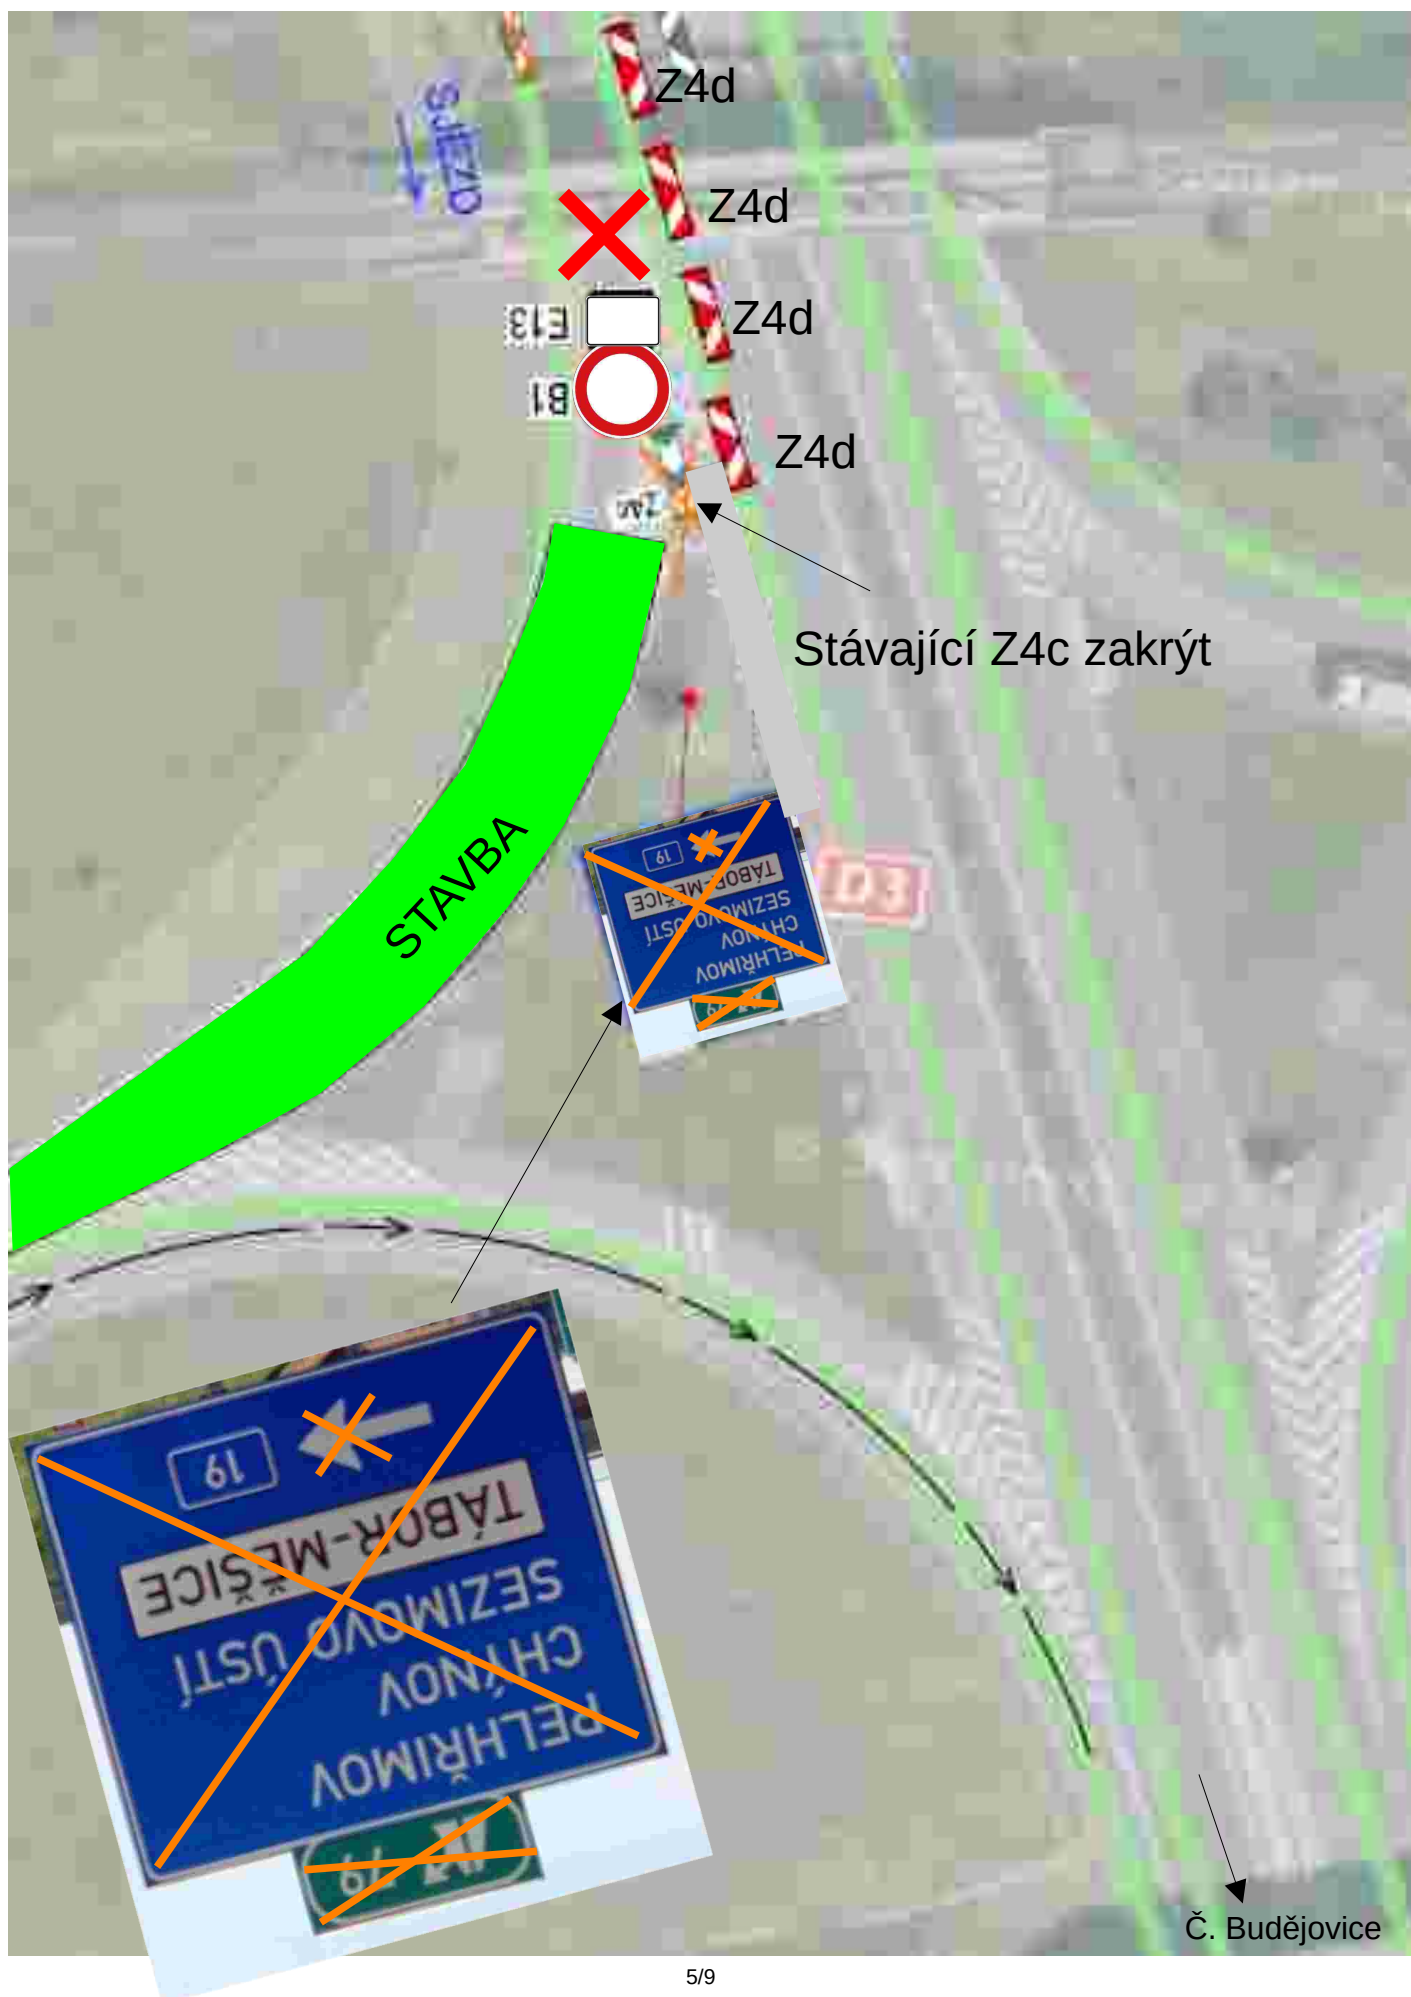
## Etapa 2, detail Měšice, sjezd 79

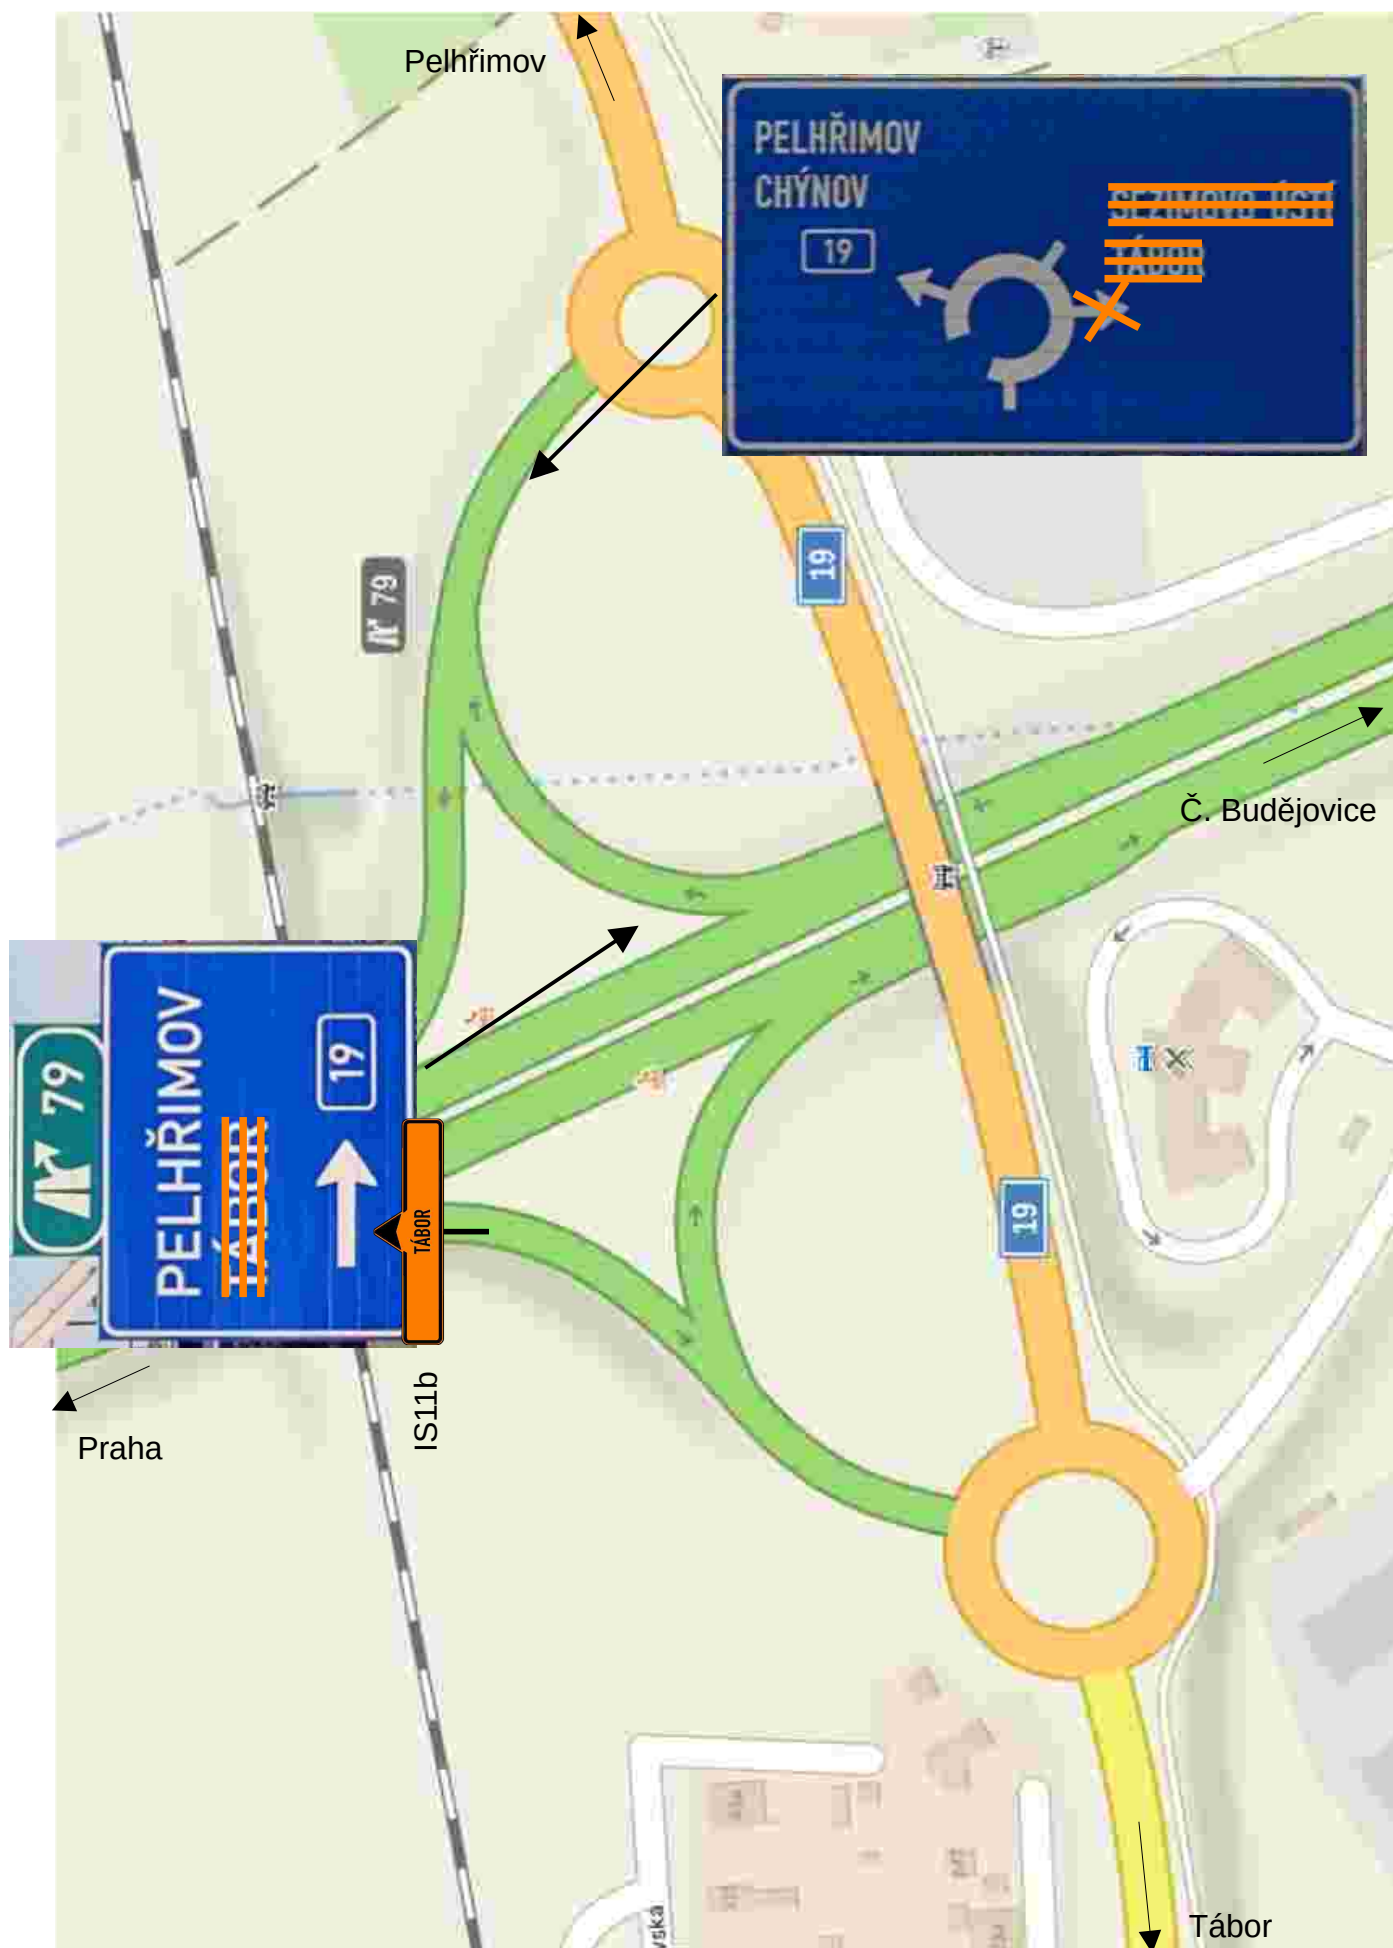
# I/19 Měšice, okružní křižovatka – DSP/PDPS Etapa 1 a 2, detail Měšice, sjezd 79

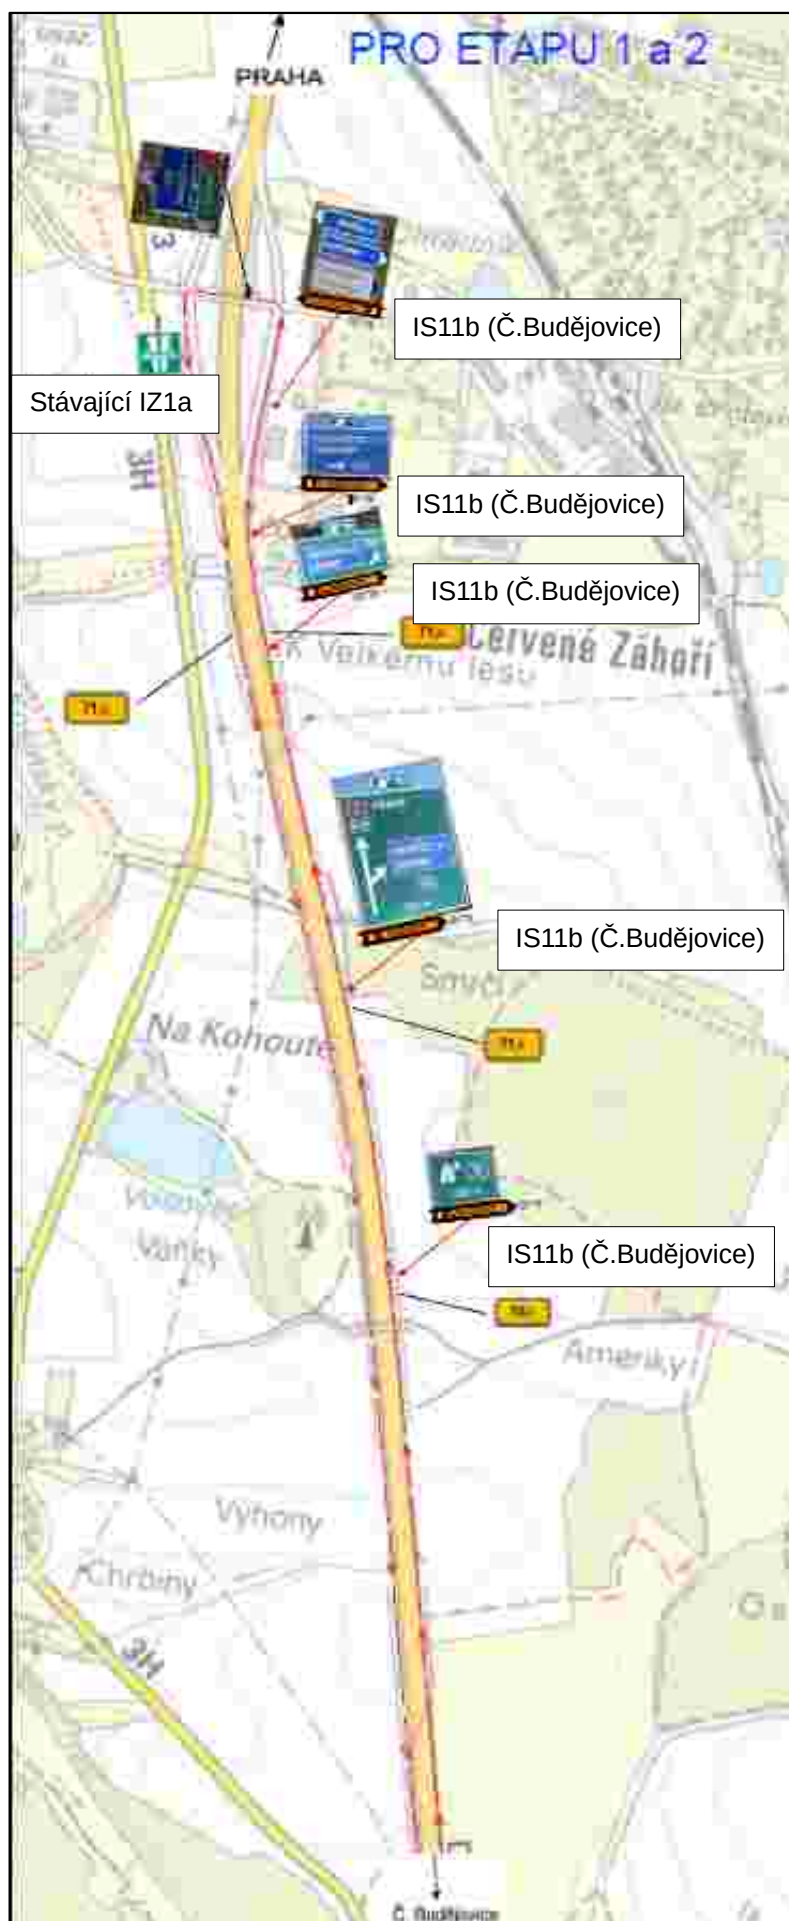
# I/19 Měšice, okružní křižovatka – DSP/PDPS Etapa 1 a 2, detail objízdné trasy přes sjezd 70

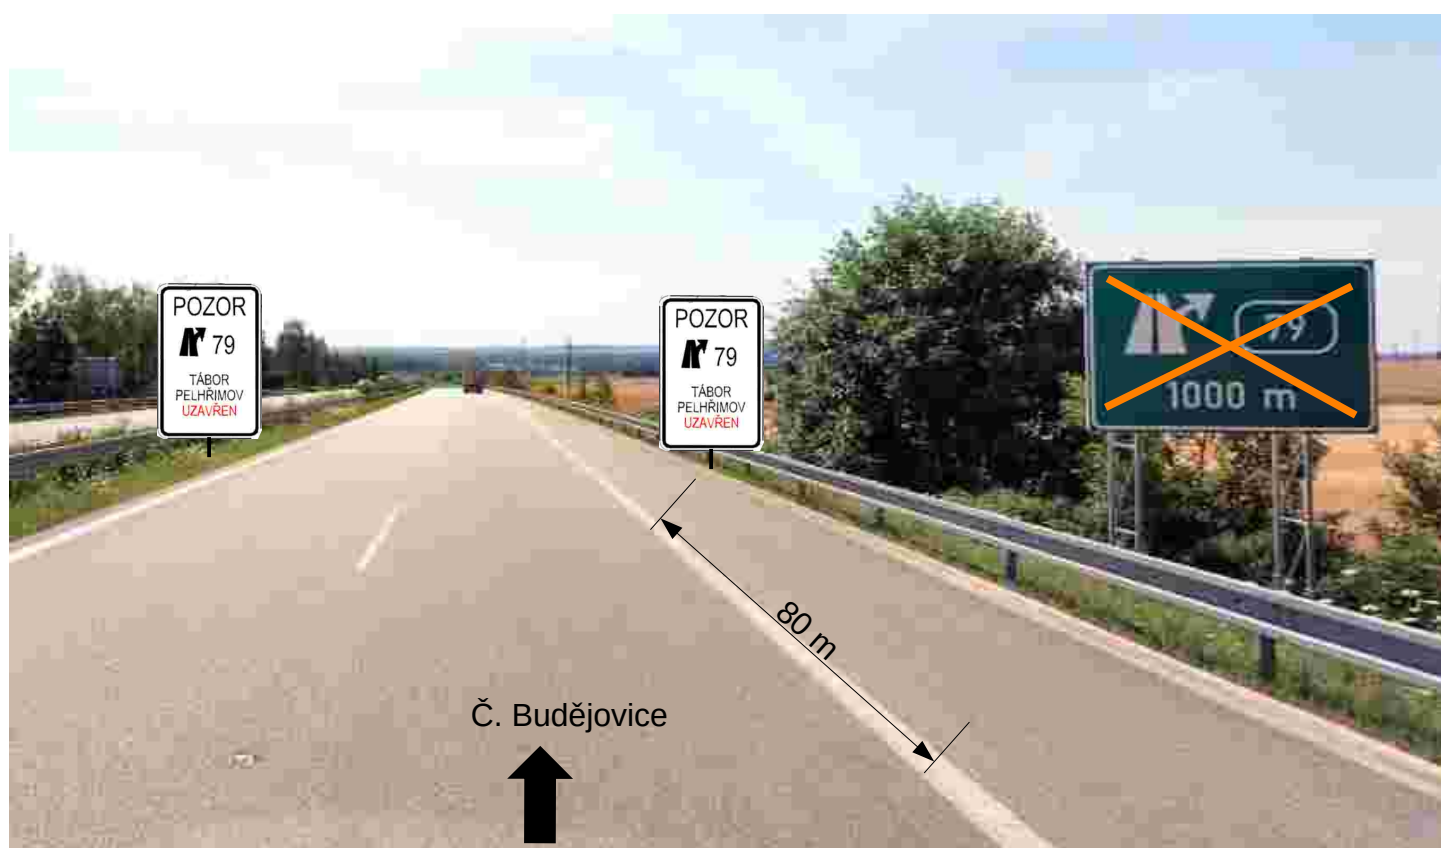
## Etapa 1 a 2 detail objízdné trasy přes sjezd 70

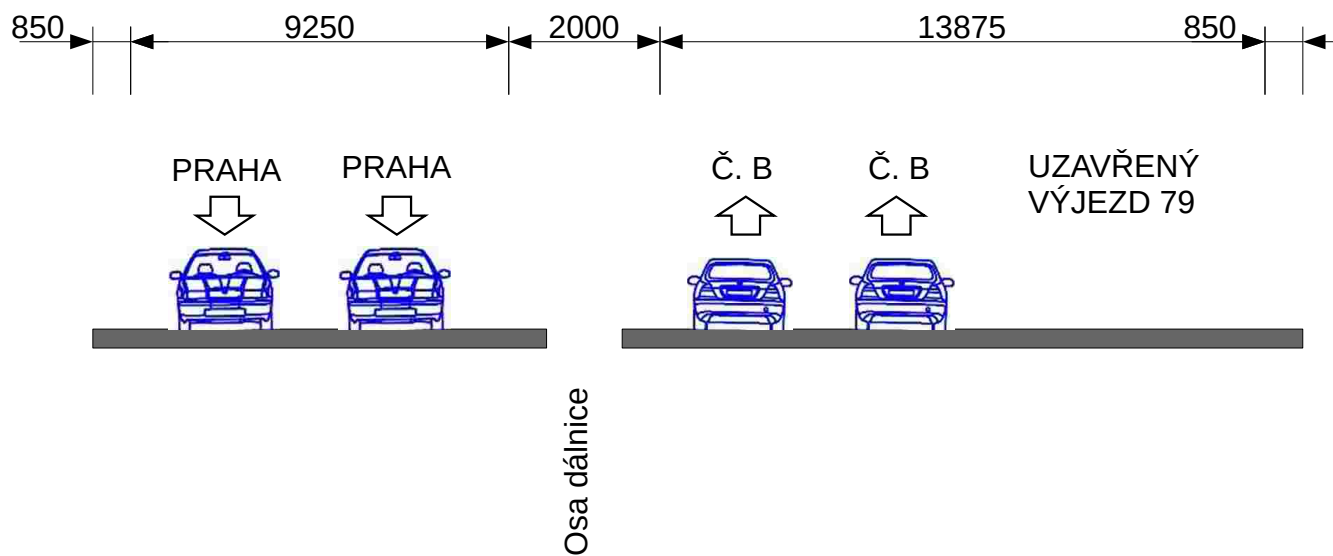
Řez – stávající stav
