**NÁVRH OPTIMALIZACE**  
**DOPRAVNÍHO USPOŘÁDÁNÍ**  
**V MÍSTĚ KŘIŽOVATKY SILNIC**  
**III/115 47 X II/605J X VĚTEV**  
**MÚK D5 EXIT 22**  
**V K. Ú. POČAPLY**

**ZÁŘÍ 2025 – AKTUALIZACE 3**

Návrh optimalizace dopravního uspořádání v místě křižovatky silnic III/115 47 x II/605J x větev MÚK D5 EXIT 22 v k. ú. Počaply

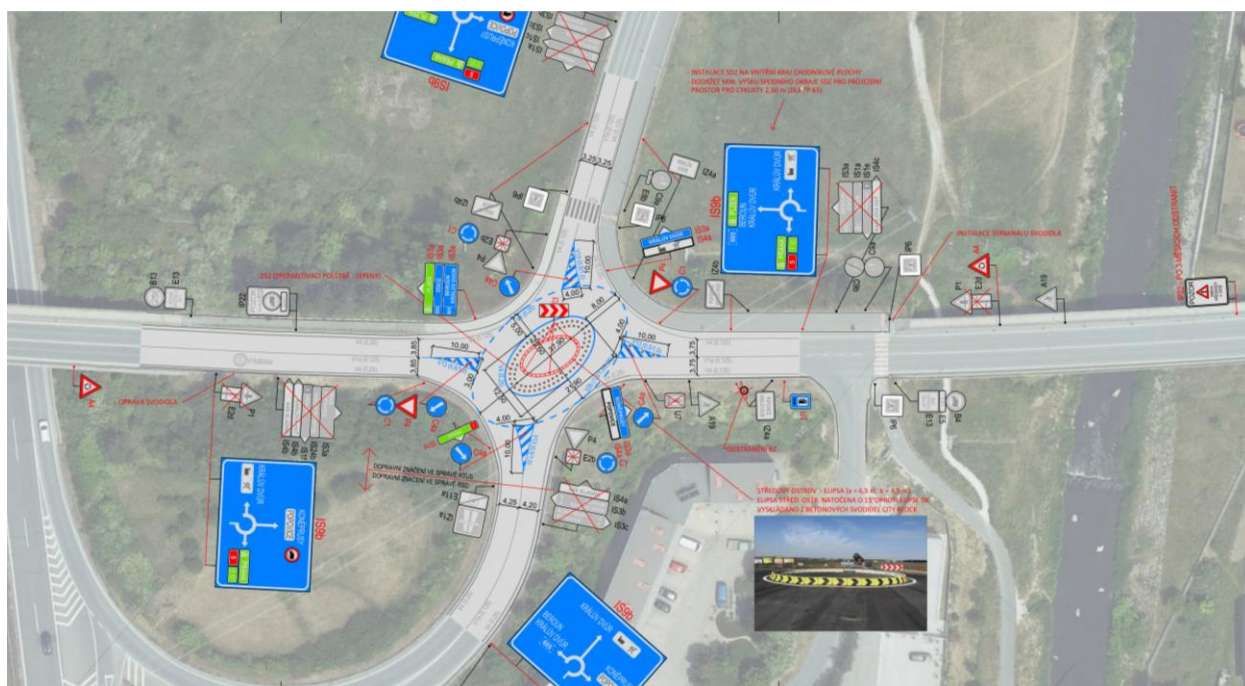
**Obrázek 2 – Situace okružní křižovatky a návrh DZ (Příloha 1).**

Za účelem eliminace rizikových tangenciálních průjezdů byla do pojížděného prstence navržena instalace dopravního zařízení Z 12, které bude realizováno sestavou několika zpomalovacích polštářů. Dle současných poznatků z praxe se jako nejvhodnější způsob s nejdelší životností jeví instalace zpomalovacího polštáře kruhové tvaru formou lepení dvousložkovým lepidlem s využitím jednoho (středového) vrutu do hmoždinky pro urychlení montáže. Zpomalovací polštáře jsou dále navrženy v dopravních stínech VDZ V 13, a to pro dosažení vhodné trajektorie průjezdu automobilů. **Autorský tým nedoporučuje instalovat krátké příčné prahy, ale zpomalovací polštáře kruhového tvaru**, které mají z praxe výrazně delší životnost při pojíždění těžkými nákladními vozidly. **Současně je správci komunikace doporučena důsledná a pravidelná kontrola stavu těchto dopravních zařízení.** V případě jejich špatného stavu, resp. absence části zařízení v pojížděném prstenci, může nastat situace, kdy fyzicky nebude zabráněno vzniku rizikového tangenciálního průjezdu.

Koncepce prostorového řešení okružní křižovatky byla vyvozena na základě průniku požadavků z oblasti bezpečnosti silničního provozu (eliminace tangenciálního průjezdu křižovatkou), šíře zpevněné části vozovky a požadavků na průjezd zjištěné skladby dopravního proudu (křižovatkové pohyby návěsových souprav). Dalším významným kritériem byl požadavek na eliminaci veškerých stavebních úprav, které by významně komplikovaly navazující administrativní proces realizace předmětného záměru změny dopravního uspořádání v místě řešené křižovatky. Konkrétní podobu navržené čtyřramenné jednopruhé okružní křižovatky elipsovitého tvaru uvádí následující **Obrázek 2** (viz Příloha 1). Okružní křižovatka je realizována v souladu s požadavky ČSN 73 6102 [3], TP 135 [10], PPK – SZ [29], PPK – VZ [30] a následně ověřena pomocí vlečných křivek směrodatných vozidel definovaných v TP 171 [12]. Návrh byl prověřen průjezdem návěsové soupravy délky 16,5 m při návrhové rychlosti 10 km/h (viz Příloha 3) a dále průjezdem vozidla zimní údržby s radlicí (viz Příloha 7). Schematický návrh čtyřramenné jednopruhé okružní křižovatky odpovídá elipse o délce hlavní poloosy  $a = 18,95$  m a délce vedlejší poloosy  $b = 11,25$  m (vnější průměr jednopruhé OK), s okružním pásem o šířce 5 m, resp. 8 m, poježděným prstencem ve tvaru elipsy o rozměru  $a = 10,95$  m,  $b = 6,25$  m. **Střední dělicí ostrov je navržen taktéž ve tvaru elipsy o rozměru  $a = 6,5$  m,  $b = 3,5$  m, který je však pro zajištění průjezdnosti návěsových souprav (viz Příloha 3) pootočen o  $15^\circ$  oproti elipse okružní křižovatky.**

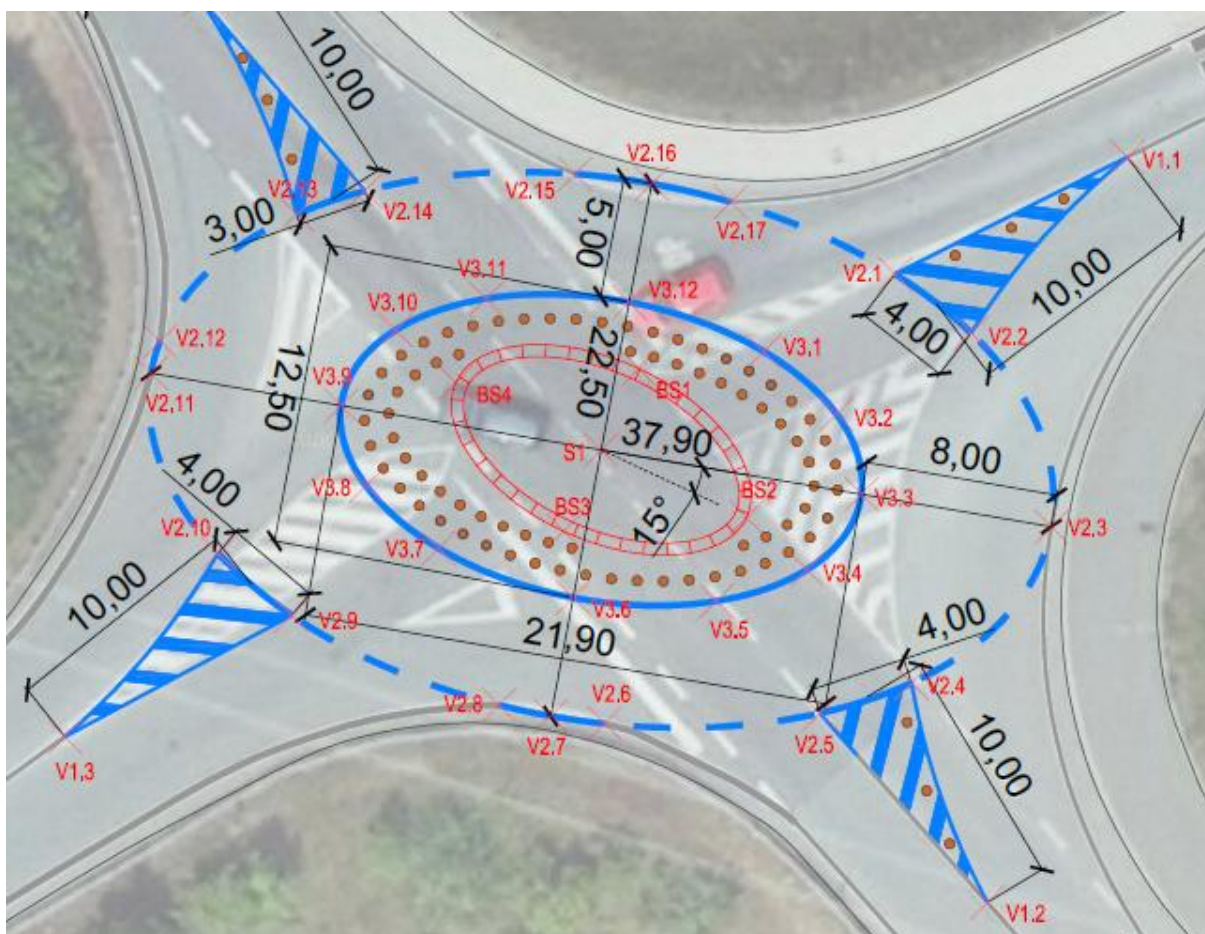
**Obrázek 3** – Situace okružní křižovatky na ortofoto podkladové mapě (Příloha 2).

**Z charakteru prostorového řešení (okružní křižovatka elipsového tvaru) výše uvedeného návrhu je zřejmé, že jeho funkčnost bude významně ovlivněna kvalitou samotné realizace.** Fakticky pouze metodicky správné provedení předloženého návrhu bude umožňovat zajištění zhotovitelem posouzení predikované adekvátní funkčnosti. **Z tohoto důvodu je investorovi stavby doporučeno, aby po dobu realizace záměru byl v místě stavby přítomen autorský dozor.** Primárním důvodem je snaha o zajištění minimalizace rizika spočívající v tvarové deformaci navrženého prostorového řešení okružní křižovatky **ve tvaru elipsy.** Za účelem zajištění správného provedení okružní křižovatky byl realizován detailní situační výkres (viz Příloha 2), kde je předmětný návrh umístěn na ortofoto podkladové mapě (viz Obrázek 3). Dále byly pro umožnění přesného vytyčení OK do výkresu přidány orientační body, jejichž geografickou polohu specifikuje *Tabulka 1*.

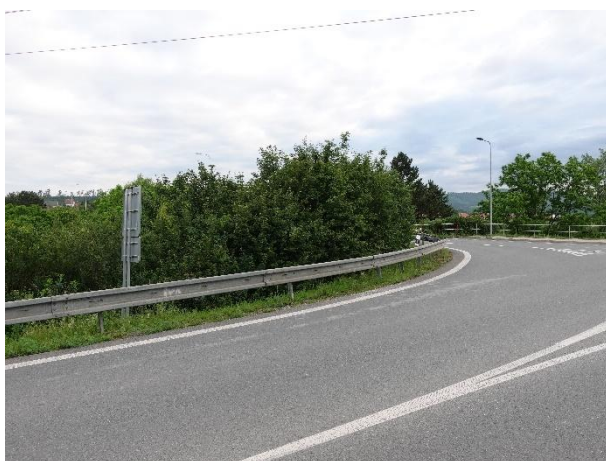
**Obrázek 4 – Ukázka vzrostlé zeleně v místě severozápadního nároží křižovatky.**

V neposlední řadě byly v návrhu okružní křižovatky ověřeny rozhledové poměry, a to za účelem posouzení negativního vlivu vrostlé zeleně v nároží křižovatky. **Na základě detailní analýzy rozhledových poměrů bylo doporučeno eliminovat vzrostlou zeleň, která se nachází v poli rozhledových trojúhelníků (viz Příloha 4 a 5).** Jedná se především o náletovou zeleň, která se nachází na svahu zemního tělesa komunikace (viz Obrázek 4 a Obrázek 5).

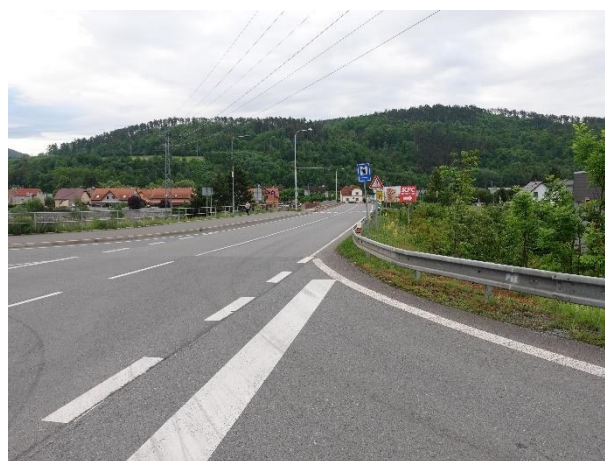
**Obrázek 5 – Pohled na vzrostlou zeleň v jihozápadním nároží křižovatky.**

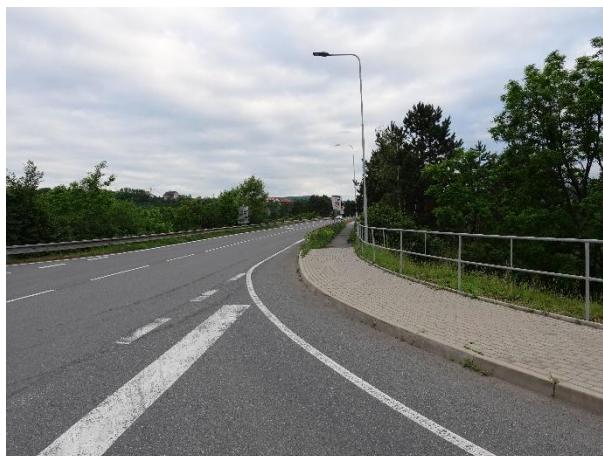
**Obrázek 6** – Pohled na vzrostlou zeleň v severovýchodním nároží křižovatky.

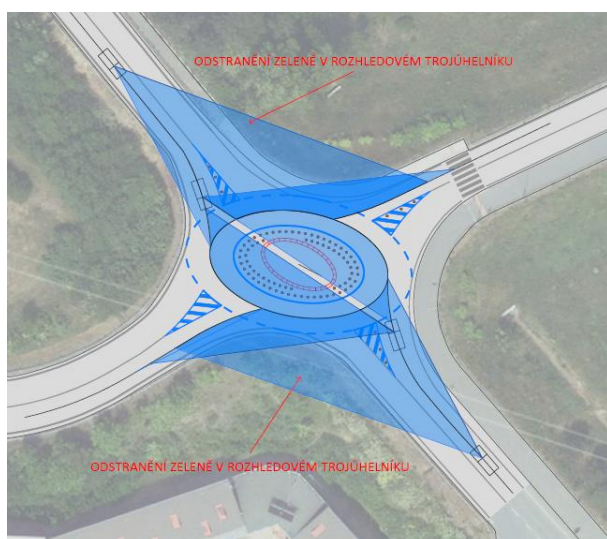
**Obrázek 7** – Ukázka konstrukce rozhledových poměrů – silnice III/115 47 (Příloha 4).

V neposlední řadě byly v návrhu OK ověřeny rozhledové poměry, a to za účelem posouzení negativního vlivu vrostlé zeleně v nároží křižovatky. **Na základě detailní analýzy rozhledových poměrů bylo doporučeno eliminovat vzrostlou zeleň, a to v konkrétním minimálním rozsahu (viz Příloha 4 a 5).**

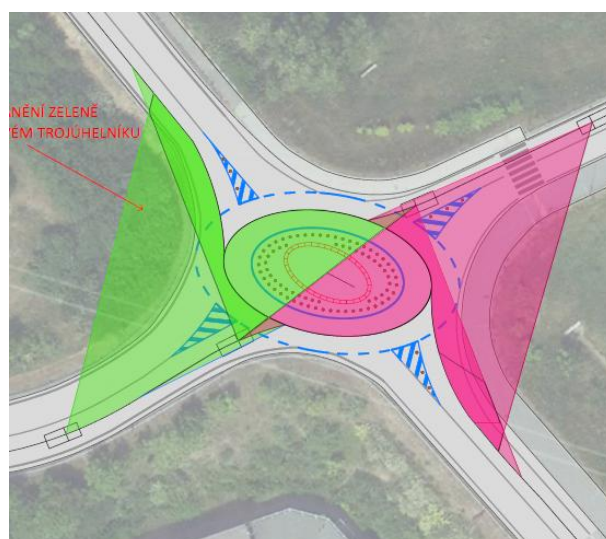
**Obrázek 8** – Ukázka konstrukce rozhledových poměrů – silnice II/605J a větev D5 (Příloha 5).

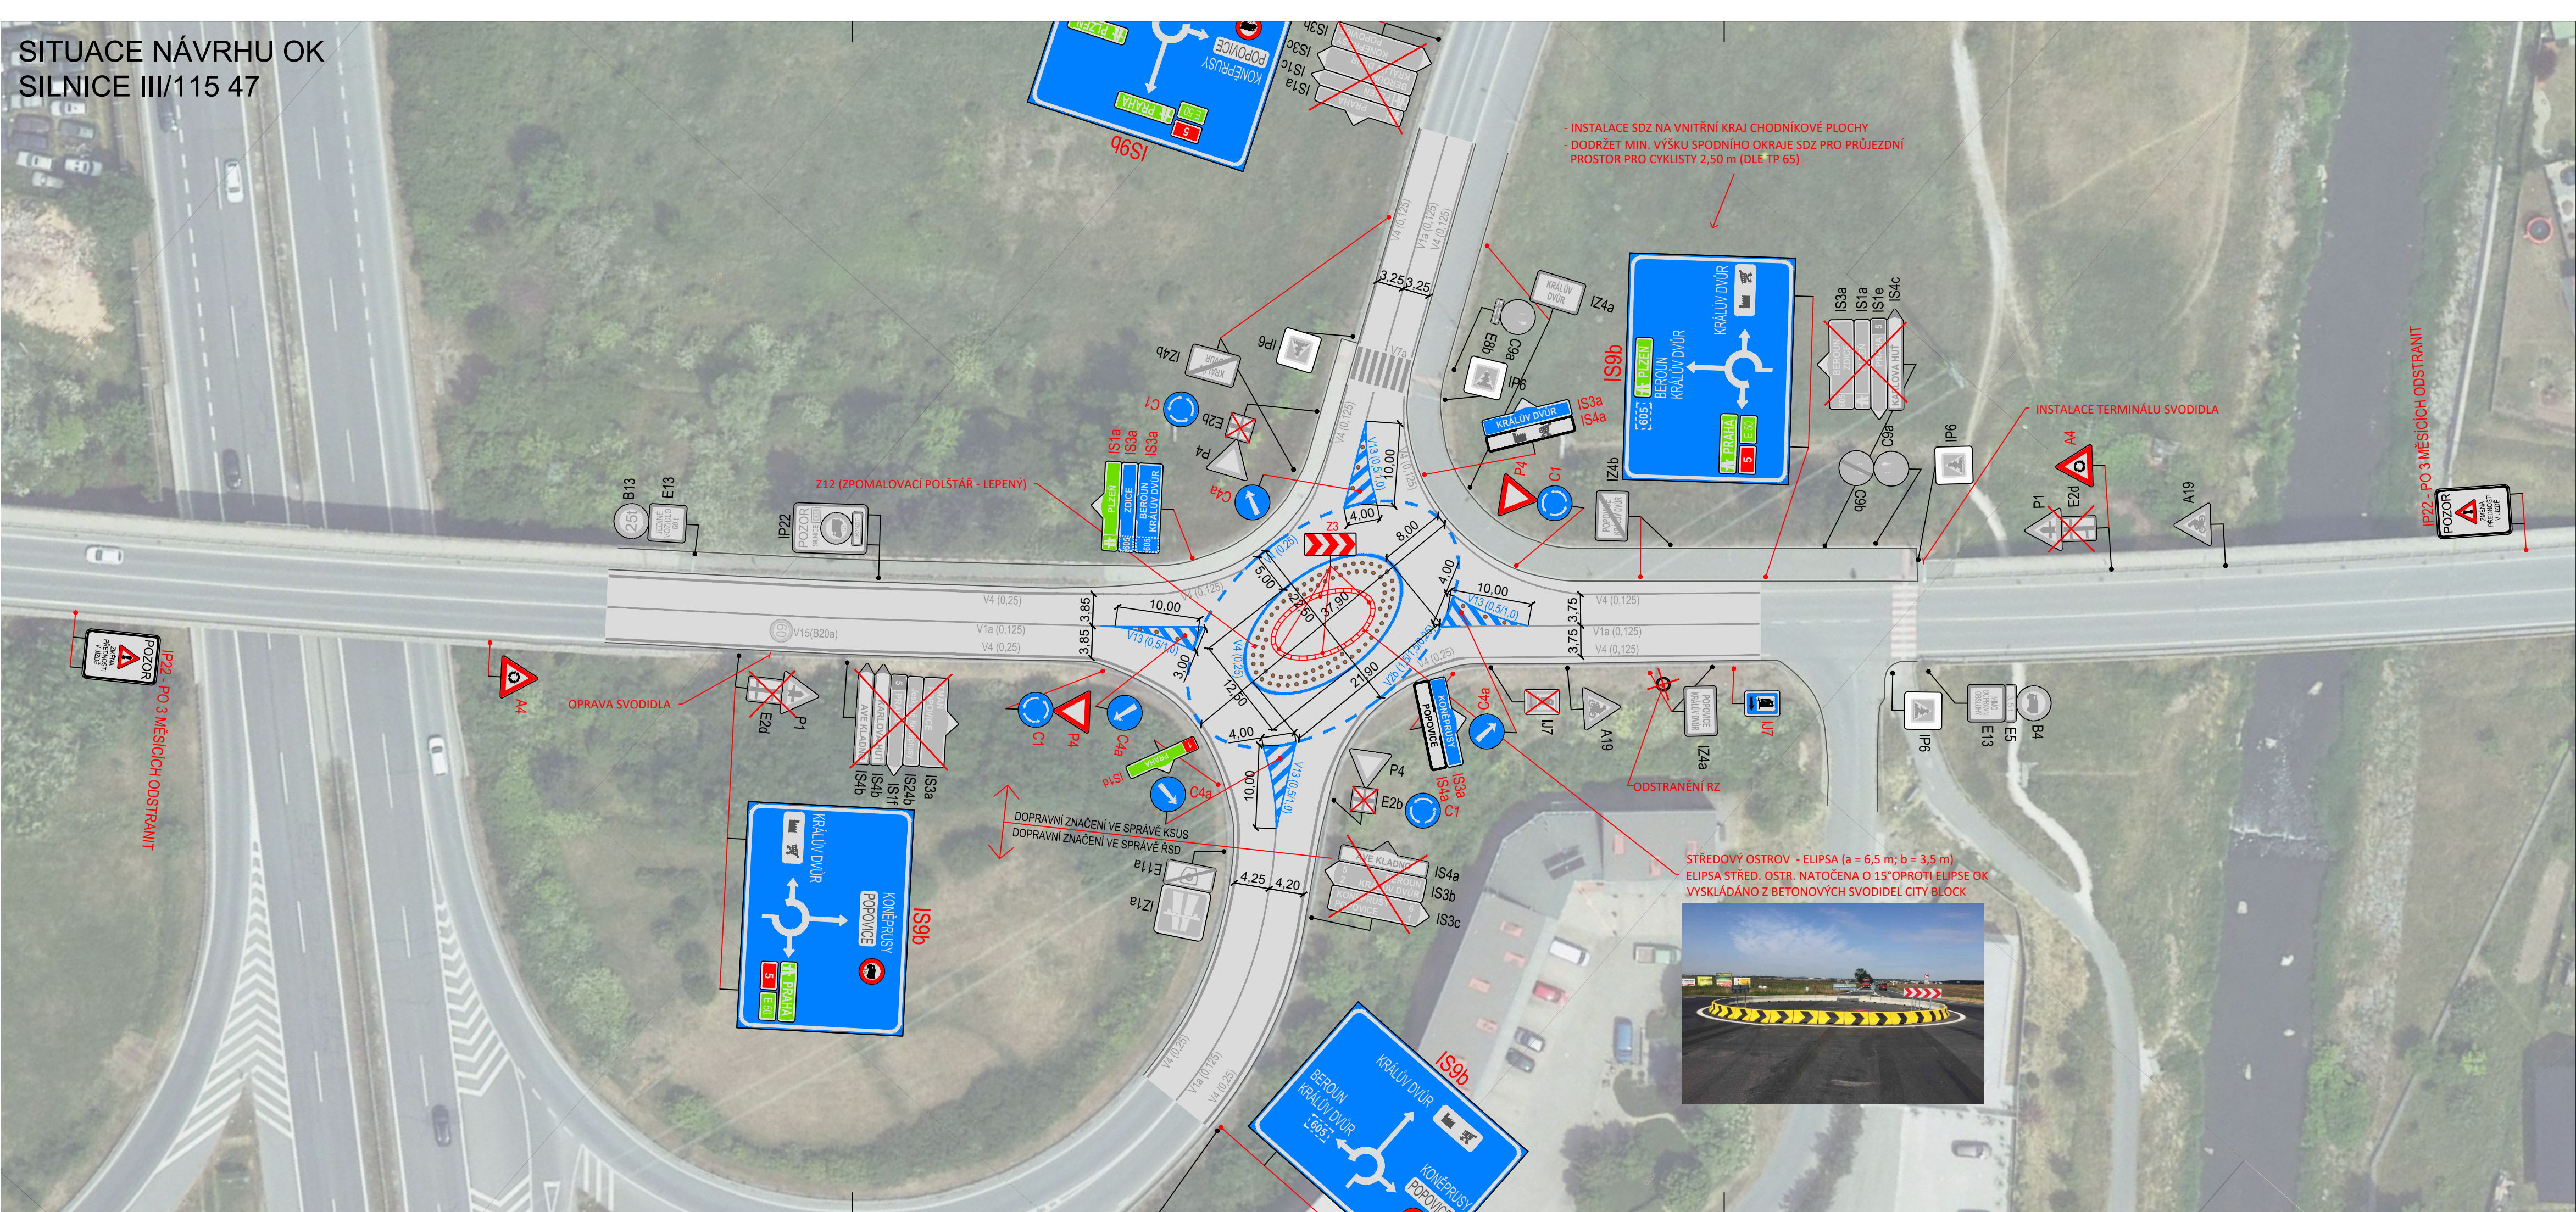
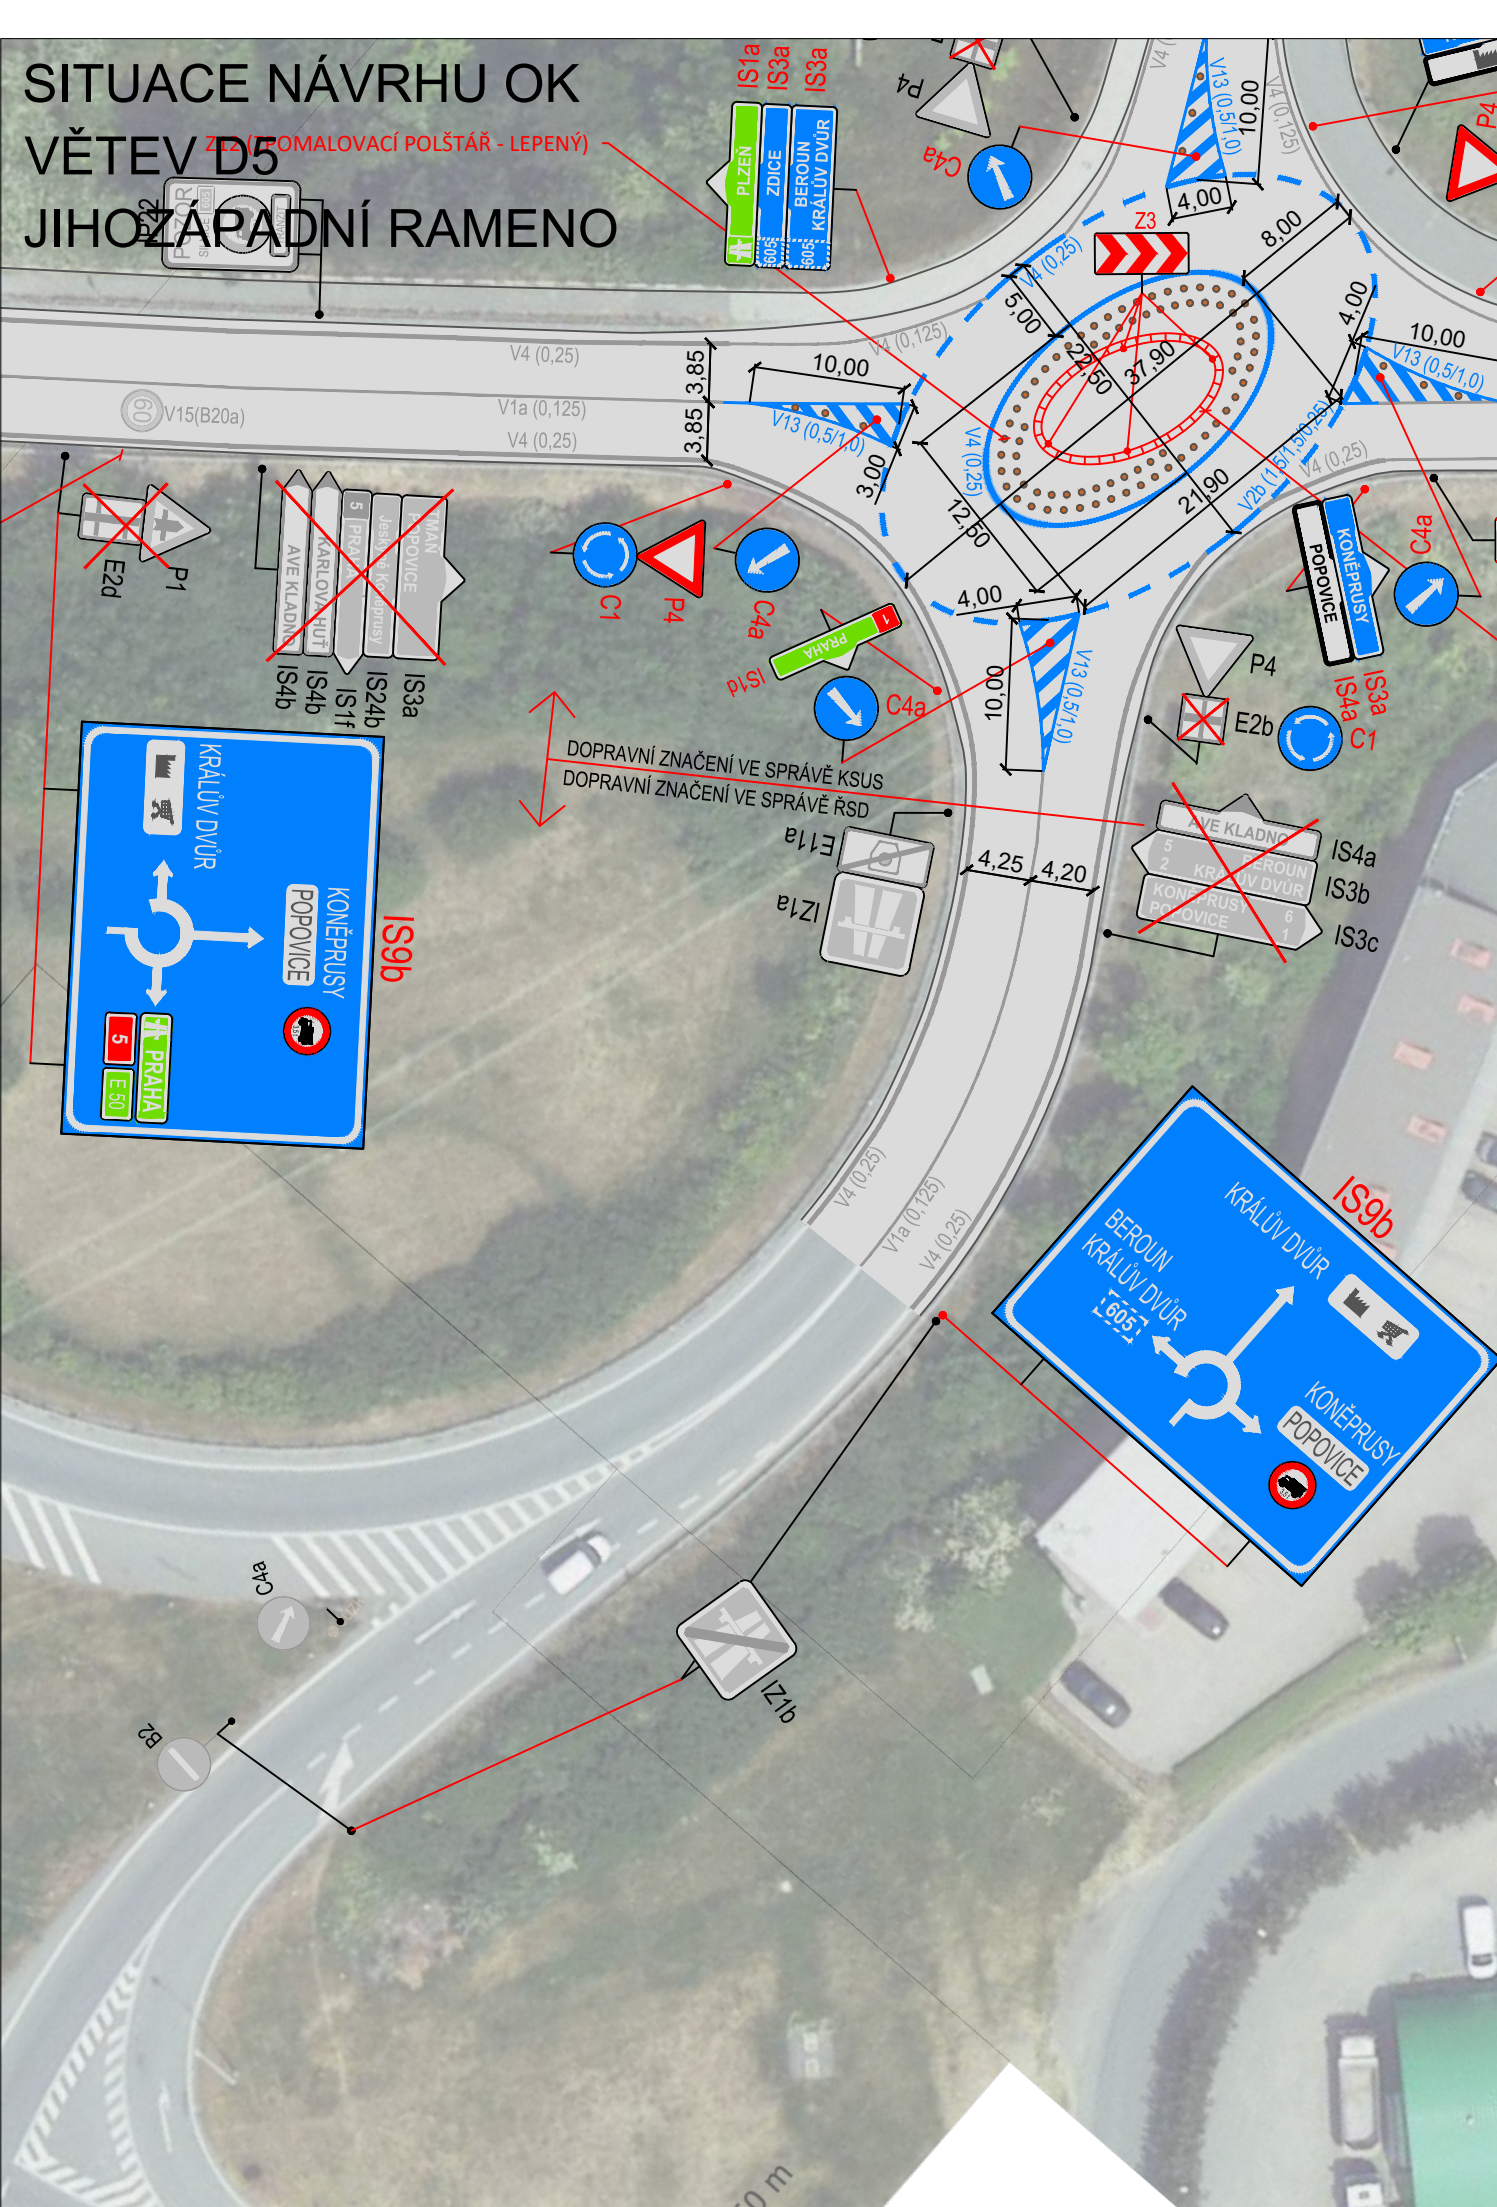
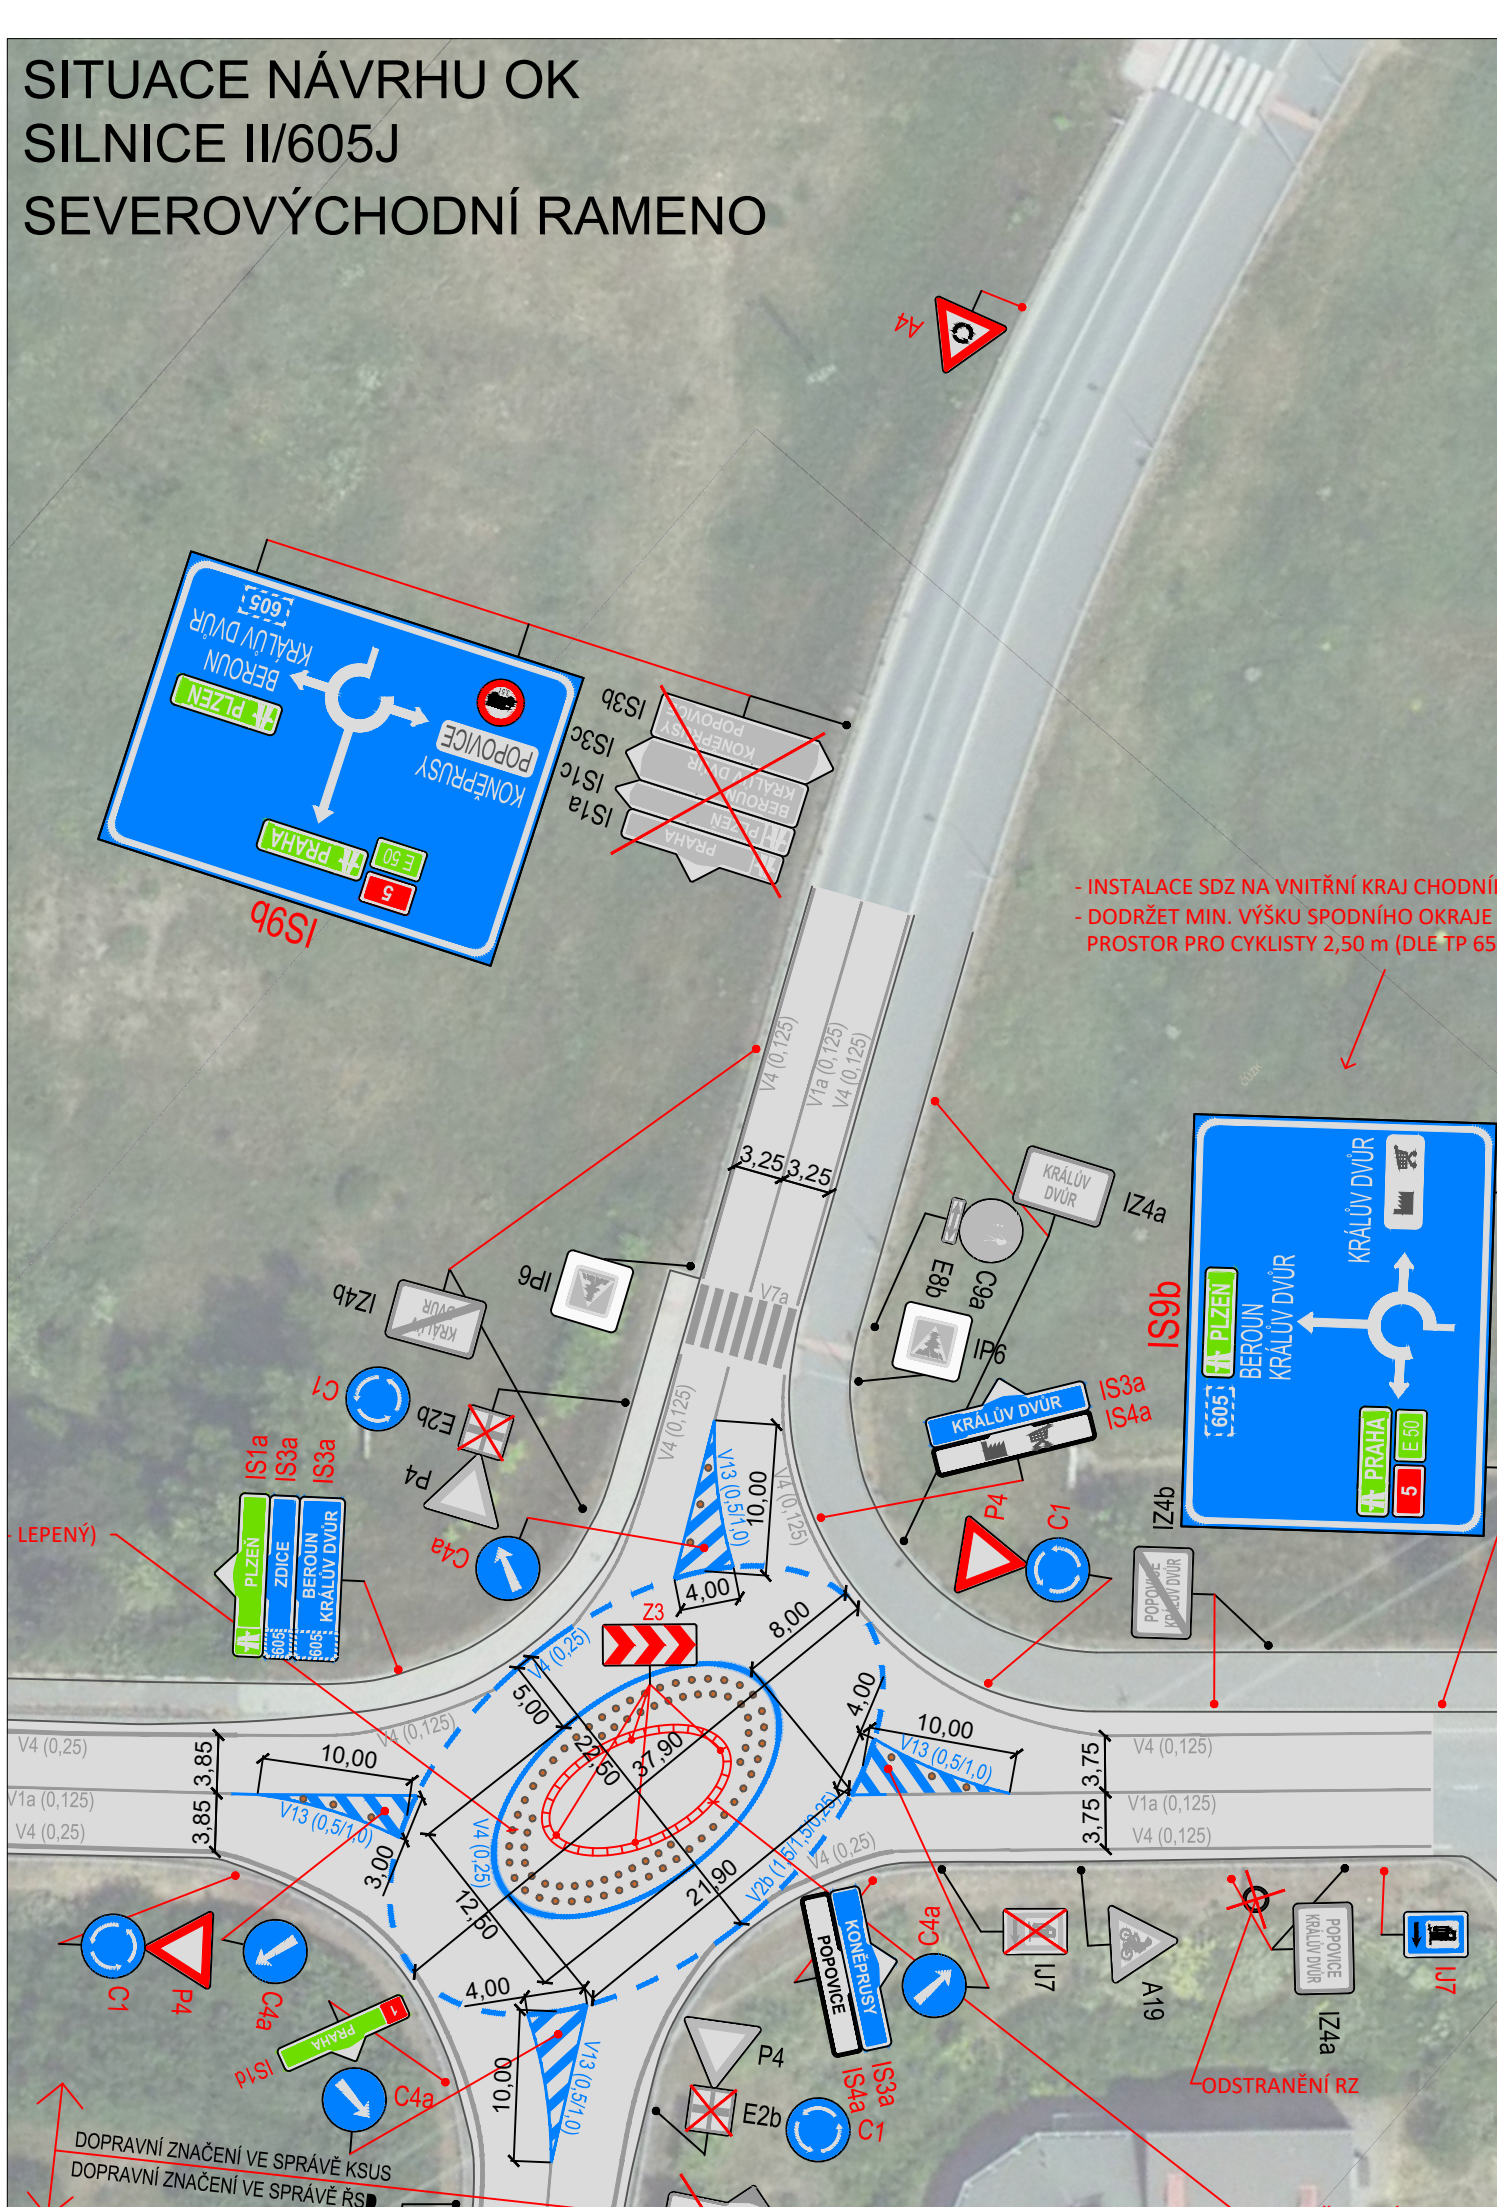
| Situace okružní křižovatky a návrh DZ | | |

SITUACE NÁVRHU OK  
SILNICE III/115 47

SITUACE NÁVRHU OK  
VĚTEV D5  
JIHOZÁPADNÍ RAMENO

SITUACE NÁVRHU OK  
SILNICE II/605J  
SEVEROVÝCHODNÍ RAMENO
