# Příloha 3.1

## Geologický řez svahem postiženým se

# sesuvem (Kubačka - Litochovice)

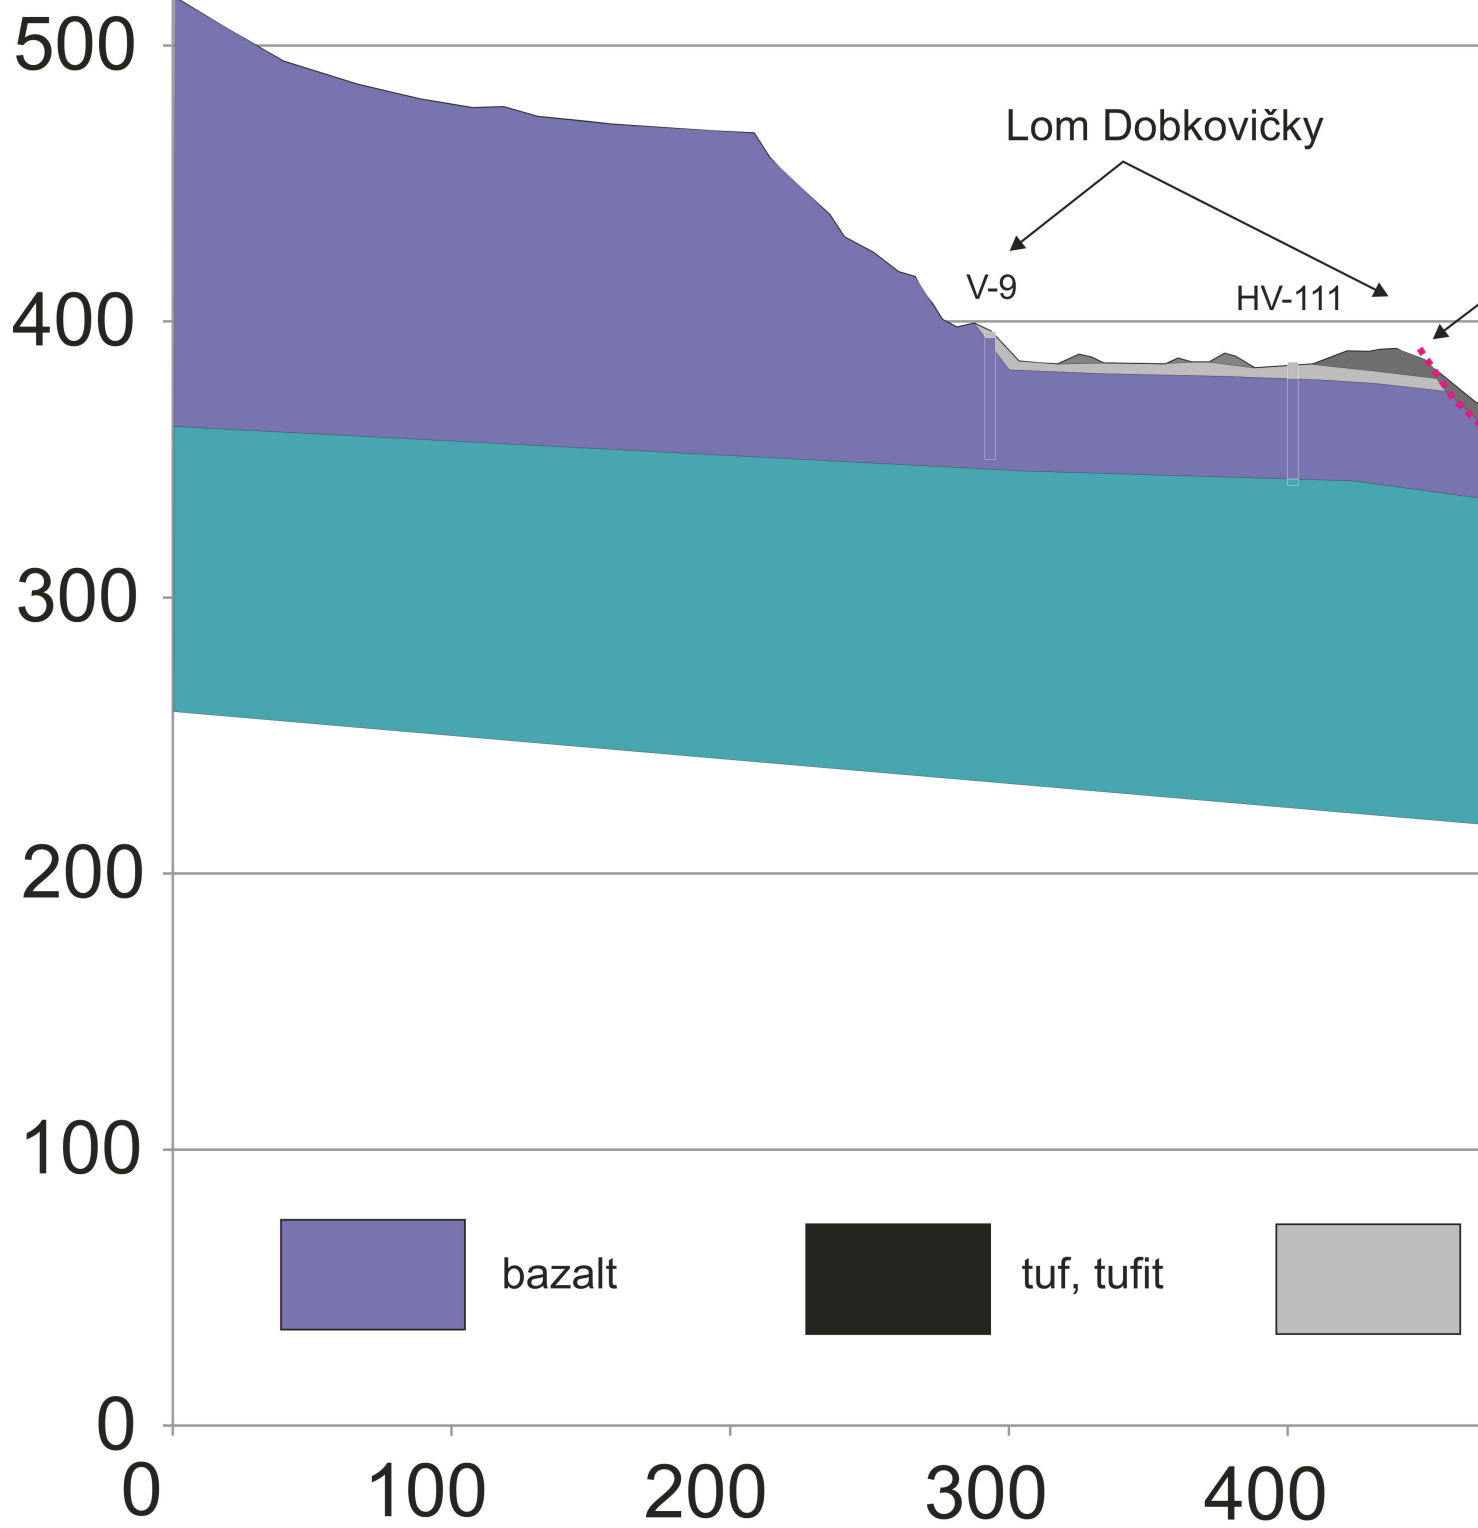
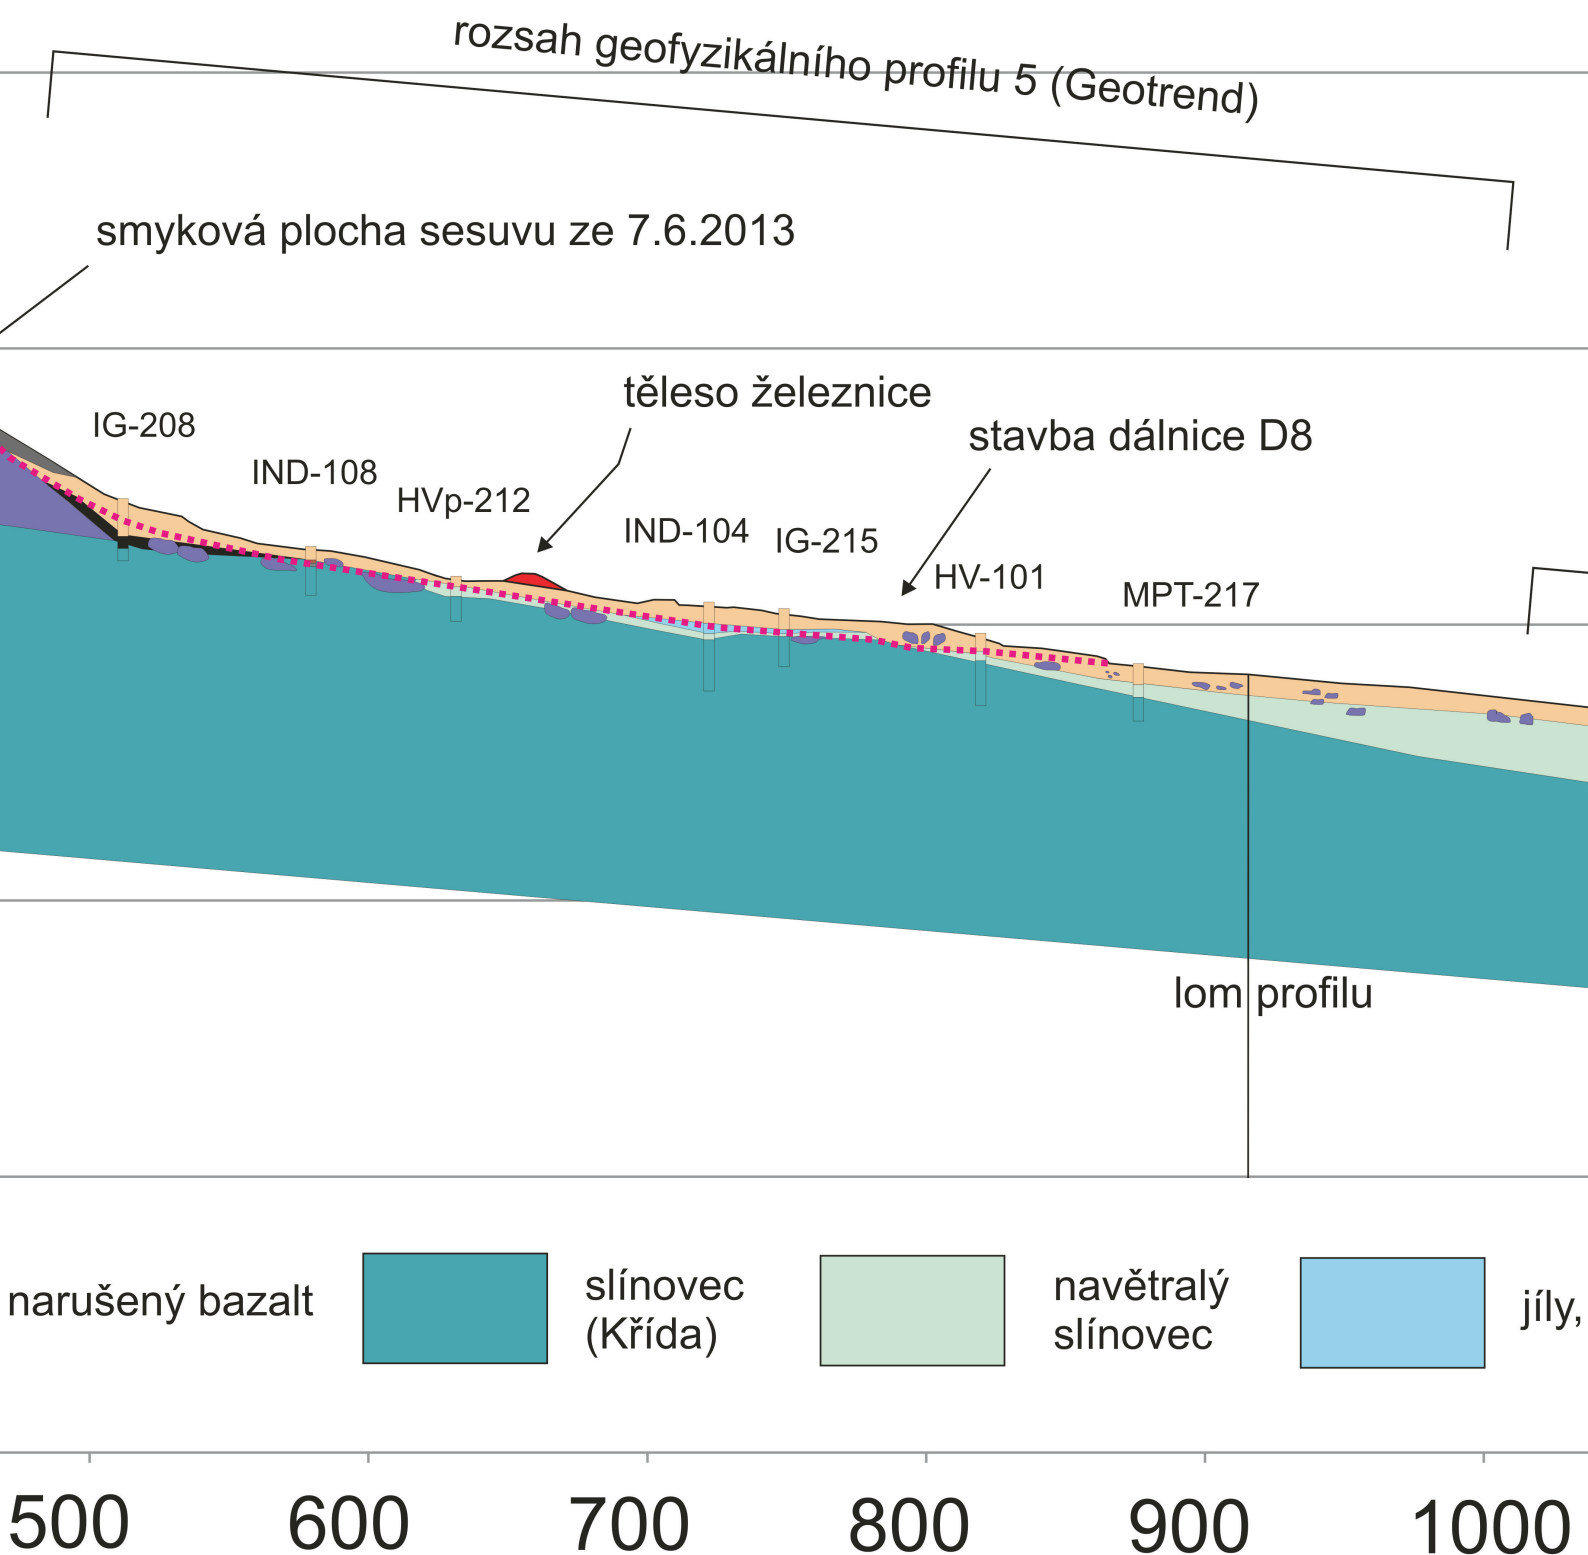
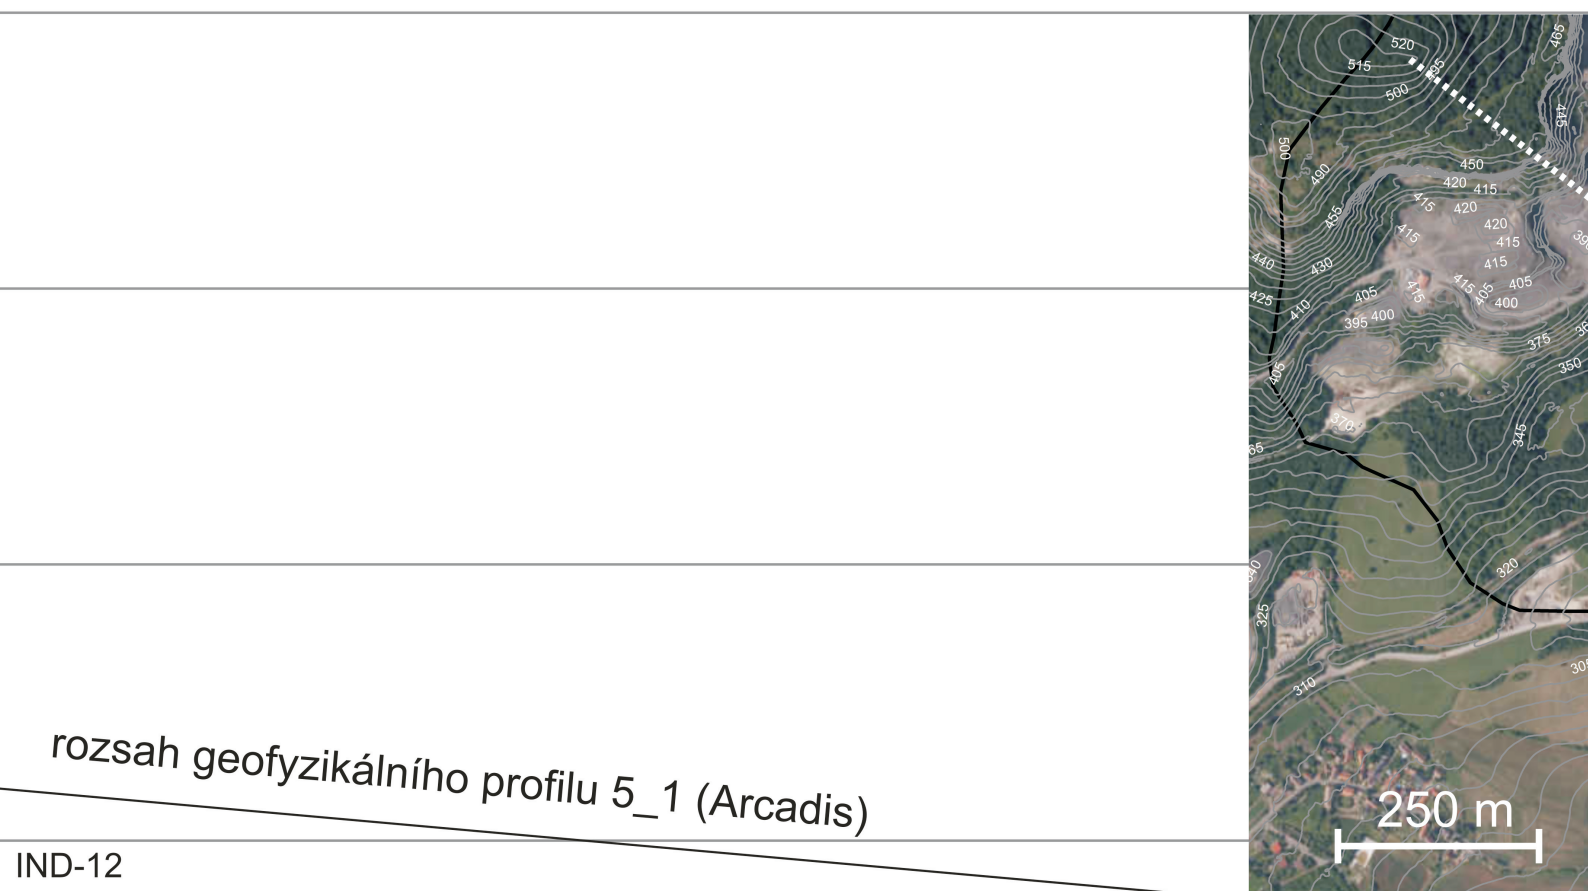
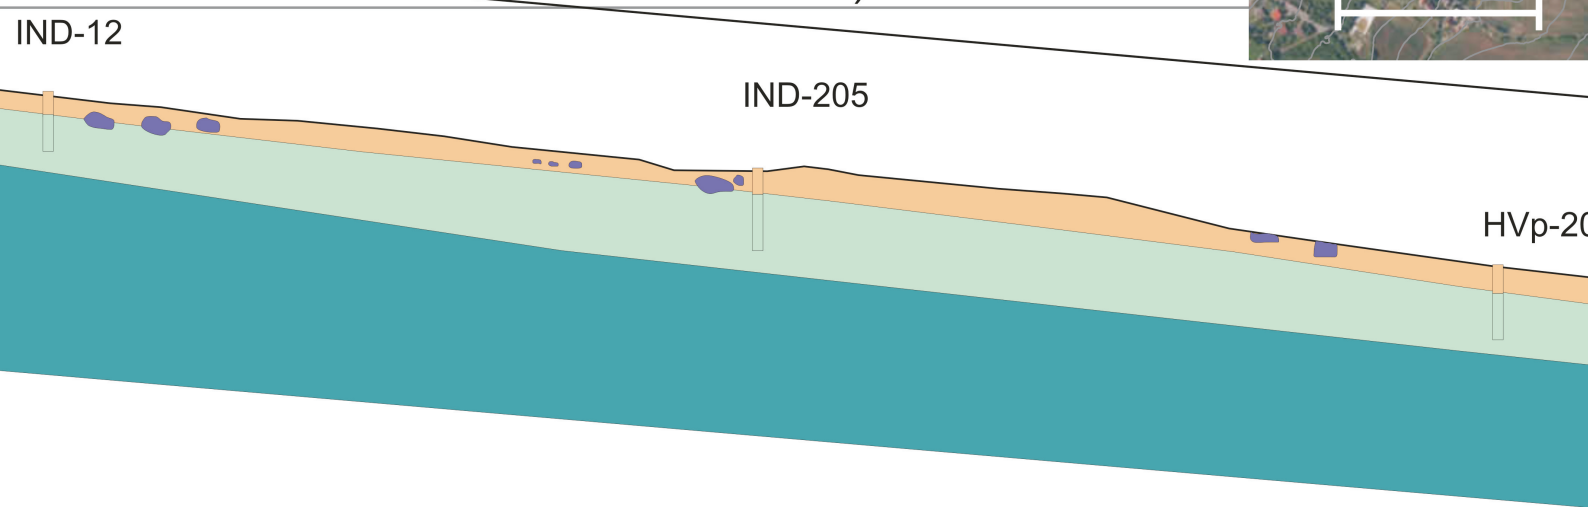
rozsah geofyzikálního profilu 5\_1 (Arcadis)

jílovce      deluvium (svahoviny, suti)      deponie, odval      násyp želez
